SBORNÍK RECENZOVANÝCH PŘEDNÁŠEK SYMPOZIA **SANACE 2019**

27. mezinárodní sympozium, 18. - 19. 5. 2017, Brno
SDRUŽENÍ PRO SANACE BETONOVÝCH KONSTRUKCÍ
VYSOKÉ UČENÍ TECHNICKÉ V BRNĚ, FAKULTA STAVEBNÍ

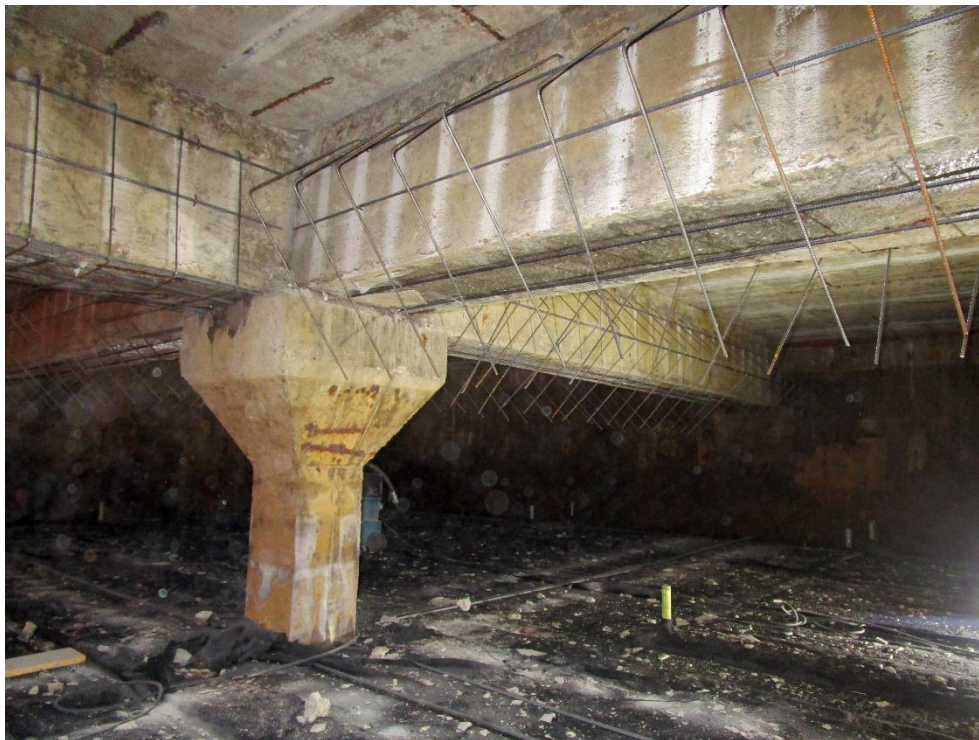
Obrázek 1.: Zesilování konstrukce přidanou výztuží

Z důvodu, že na stropní konstrukce je proveden násyp a statickým posouzením bylo zhodnoceno, že konstrukci je nutno zesílit, bylo provedeno zesílení konstrukce stropních panelů osazením doplňkové podélné spodní výztuže do vyfrézovaných drážek v betonu. Konstrukce průvlaků byla zesilována nově přidanou podélnou a smykovou výztuží, na koncích vlepenou do vrtů na chemickou kotevní maltu. Na konstrukci průvlaků byla dále aplikována jako pomocná výztužná síť s oky 40x40 mm.

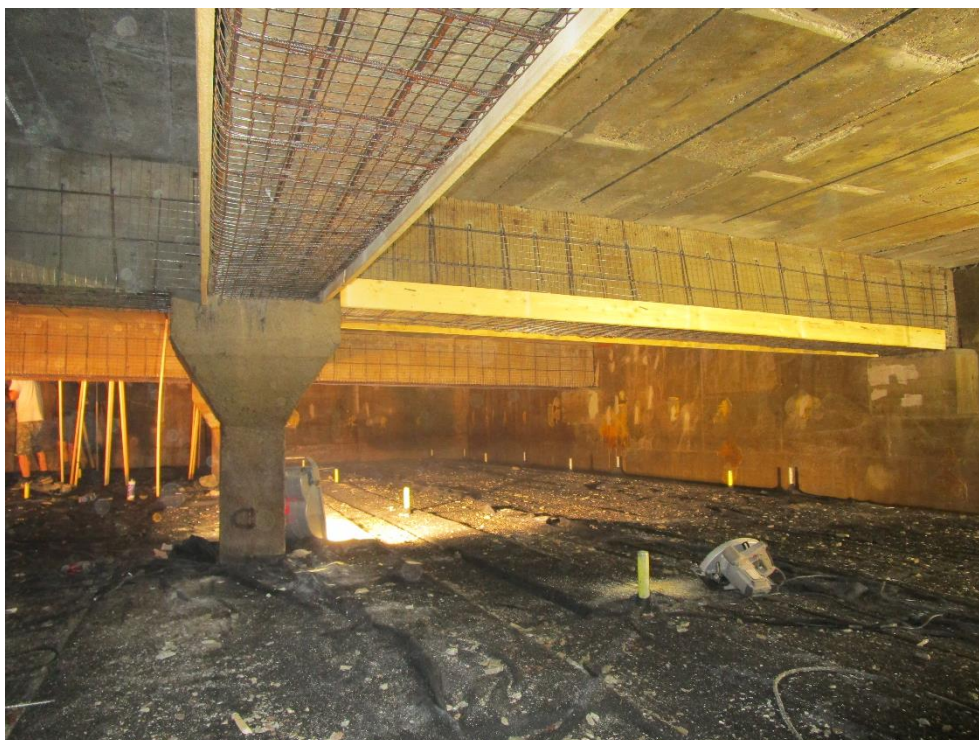
Obrázek 2.: Konstrukce před aplikací sanační malty

Konstrukce stropních panelů a průvlaků byla po provedení přidané výztuže celoplošně sanována hrubou tixotropní maltou pro sanace betonových konstrukcí s přísadou inhibitorů koroze. Na stropní panely byla aplikována sanační malta v tloušťce cca 25 mm, u průvlaků byla tloušťka vrstvy cca 50 až 70 mm. Současně byly opraveny a sanovány konzoly na stěnách a rozšířená hlava sloupu pro průvlakly.

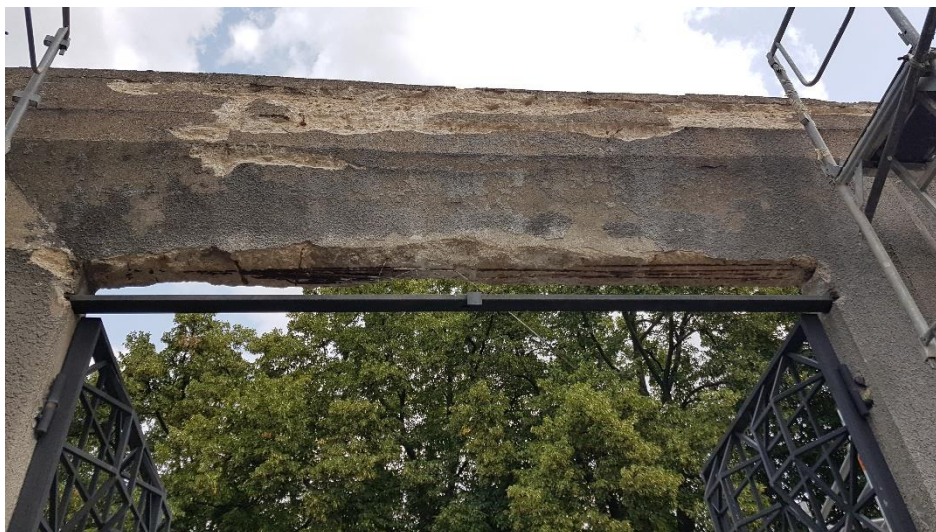
Obrázek 3.: Poškození portálu původní hlavní brány

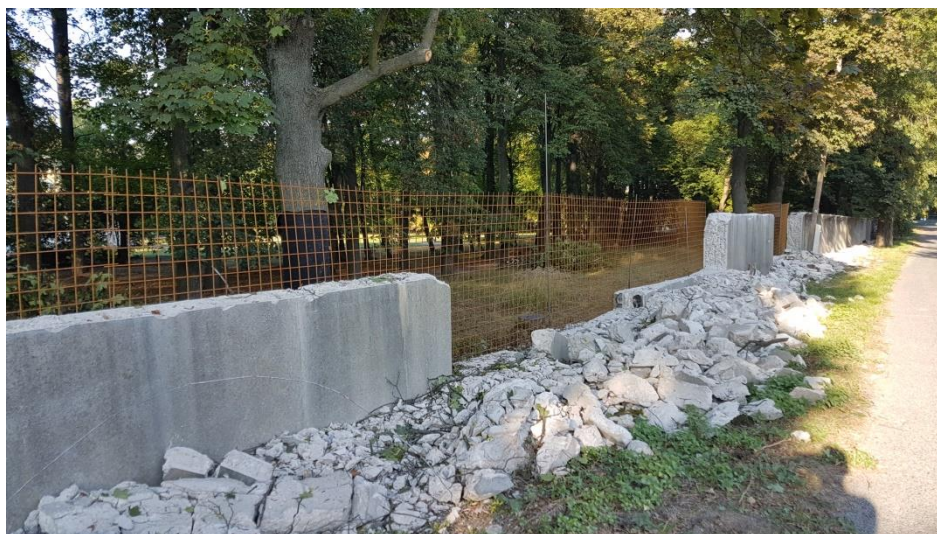
Obrázek 5.: Bourání nejvíce poškozených částí zdi

Na nejvíce poškozených částech zdi bylo rozhodnuto provést náhradu degradovaného betonu za nový, při zachování původního tvaru konstrukce. Před prováděním bouracích prací byly jednotlivé části zdi změřeny pro následnou výrobu atypického bednění. Při bourání konstrukce se využívalo pro minimalizaci poškození zachovávané části konstrukce otřesy diamantové řezání konstrukce, kdy bourané části byly prvně odříznuty a následně vybourány.

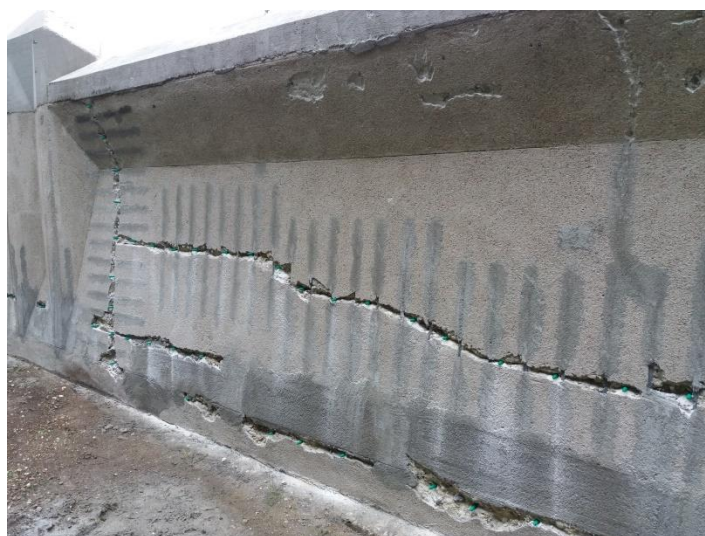
Obrázek 8.: Příprava trhliny pro injektáž, osazené pakry

Trhliny byly v konstrukci lokálně velice výrazné, zejména v místě původních pracovních spár. Na části zdi, která nebyla určena k plné náhradě, byly trhliny injektovány epoxidovými pryskyřicemi. S ohledem na tvar a tloušťku konstrukce byly většinou injektovány až po provedení hrubé sanace za pomoci předem instalovaných injektážních pakrů, které byly z

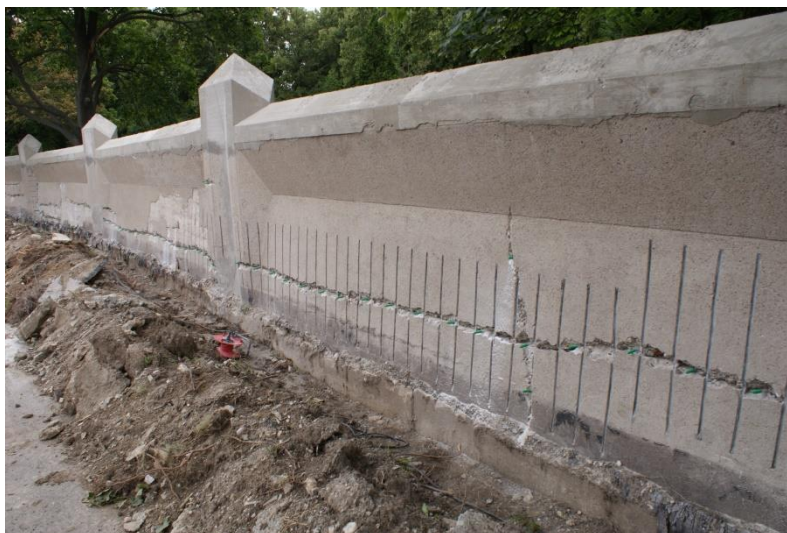
Obrázek 10.: Sešívání horizontálních trhlin helikální výztuží

Aktivní trhliny byly zároveň s ohledem na typ konstrukce sešity helikální výztuží aplikovanou do vyfrézovaných drážek a vlepovanými do systémového tmelu dodavatele materiálu. Nejčastěji byly používány kotevní spony v délce 1000 mm.

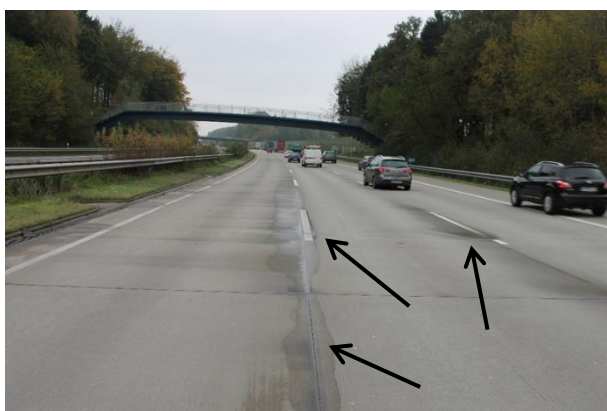
Figure 1: Concrete roadway of the Bundesautobahn A1; here the water comes out of the longitudinal joints (s. arrows).

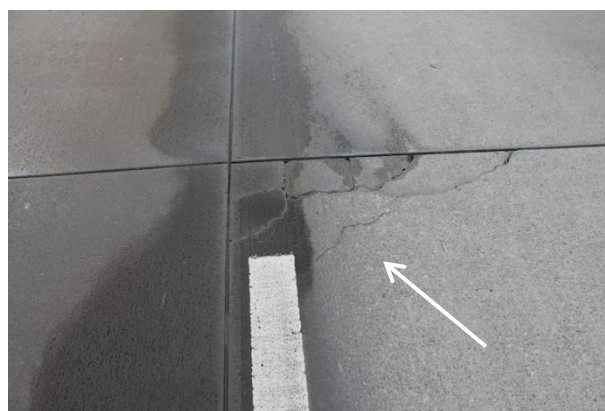
Figure 2: Close-up view of a joint cross with water outlet from the joints, cracks around the cross and partially collapse and subsidence of the concrete (s. arrow).

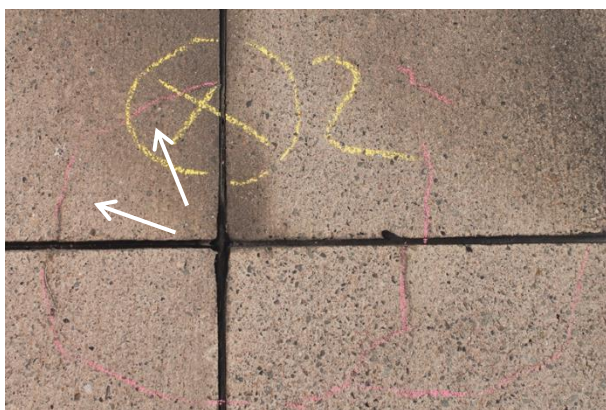
Figure 3: Extraction point of the core 2, which is located in the area of a longitudinal joint on a crack present there (s arrows).

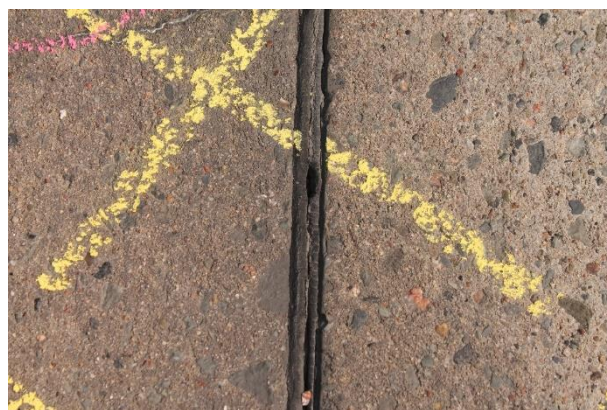
Figure 4. Close-up of a sealing gasket in the joint. It can be seen that the seal is perforated. Water penetrates through the hole.

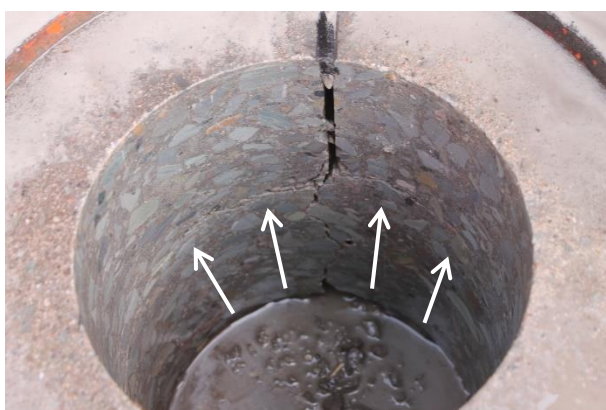
Figure 5: Borehole of the core 2. Here it can be clearly seen that, starting from the base of the saw cut, a surface-parallel crack has developed (s. arrows).

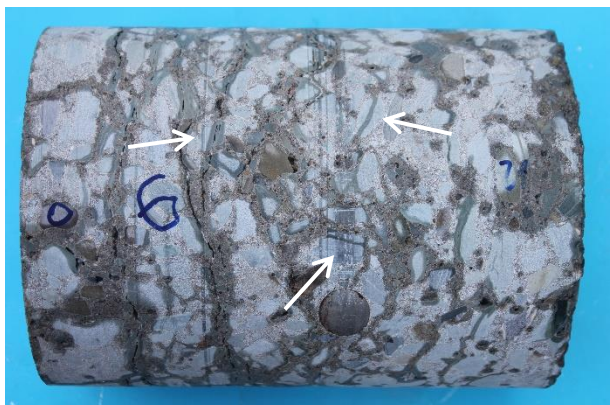
Figure 7: Mantle surface of the structural concrete of core 6, dipped in water for visualization of cracks present in concrete, during its advanced drying. The concrete is interspersed with AKR-typical cracks. Some of the cracks run through the coarse aggregates (see arrows).

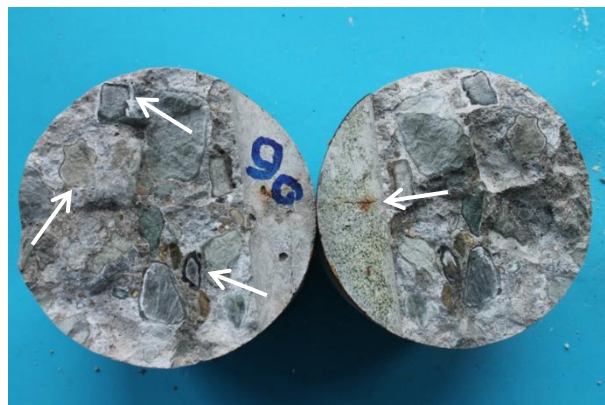
Figure 8: During the MWS at the level of the dowel (see arrow) fracture surfaces which are covered with ASR-gel. The dowel has only a small rust spot on its surface. At the edges of the coarse aggregates the ASR-typical reaction margins are visible (s. arrows).

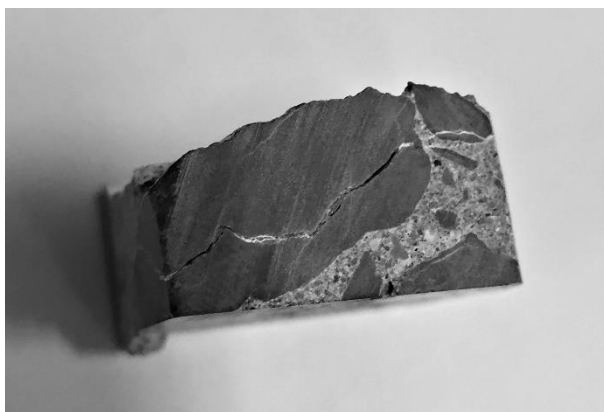
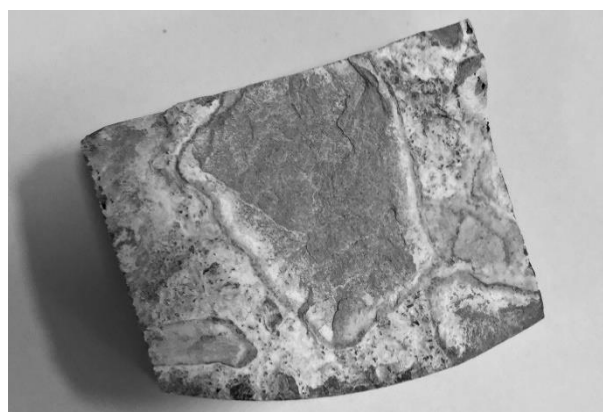
Figure 10: Crack passing a coarse aggregate. Figure 11: Plane of the crack shown in Fig. 9, with deposits of gel and reaction edges.

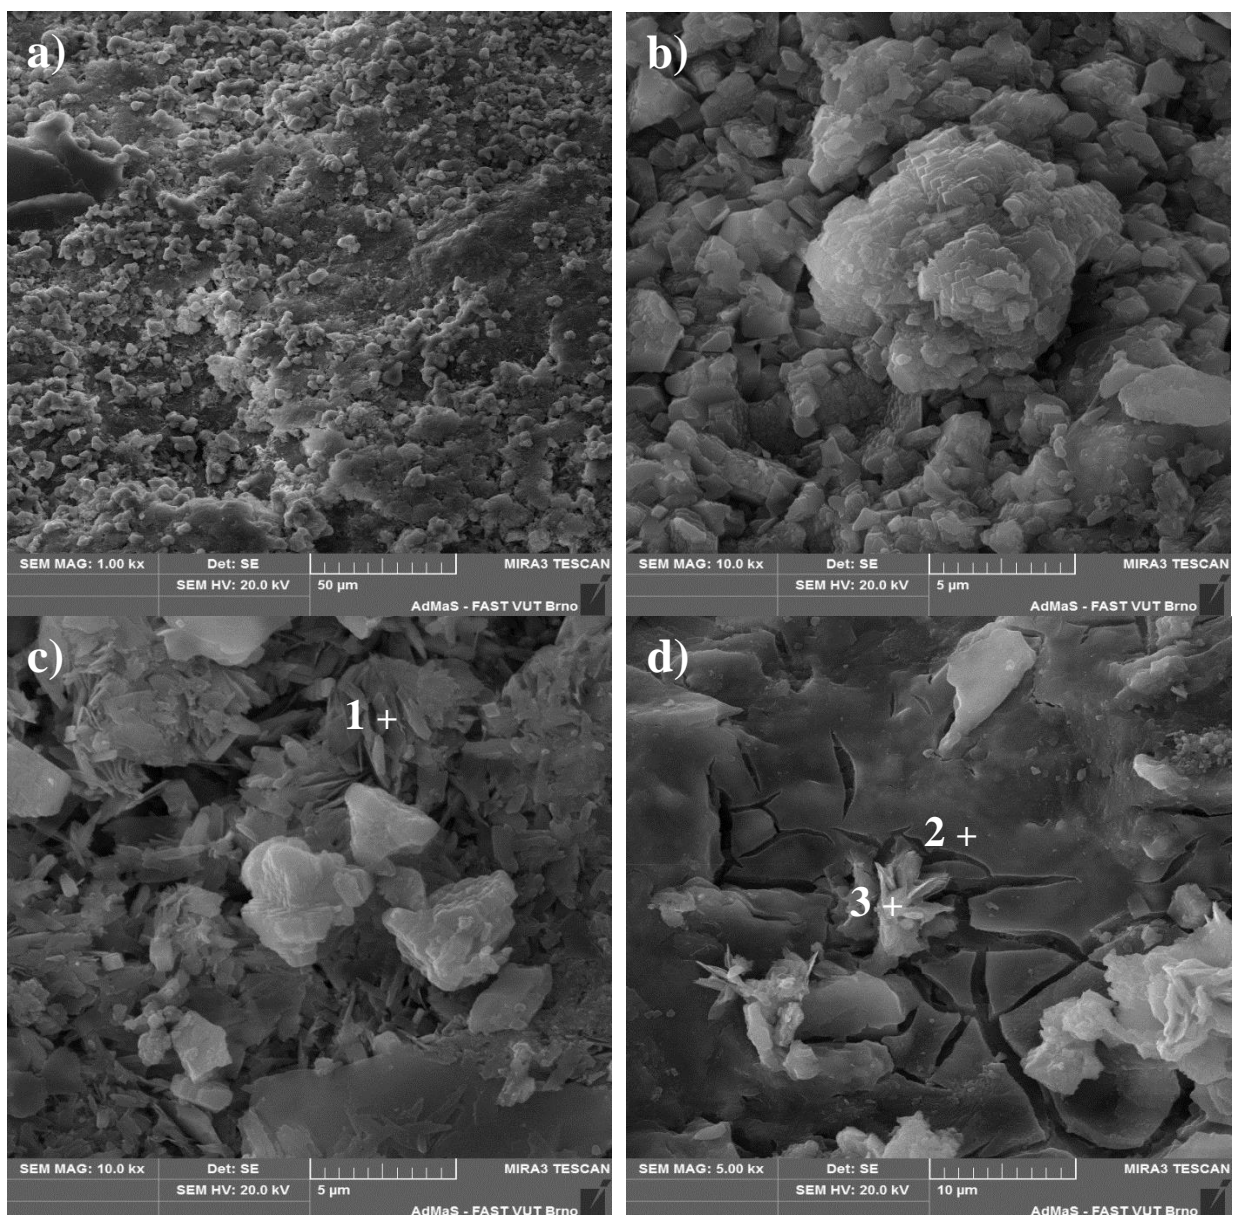
Very similar chemical composition is in the spot 3+, but according to the specific values of sodium and potassium it contains of less ASR-gel and seems to be carbonated to a higher degree than at spot 1+.

Figure 12.: The fracture surfaces a) observed area, b) K_2CO_3 and $CaCO_3$ crystals, formed by carbonation of ASR-gel, c) structure of ASR-gel (spot 1+) and carbonate crystals, d) cracked gel (spot 2+) and carbonate crystals (spot 3+).

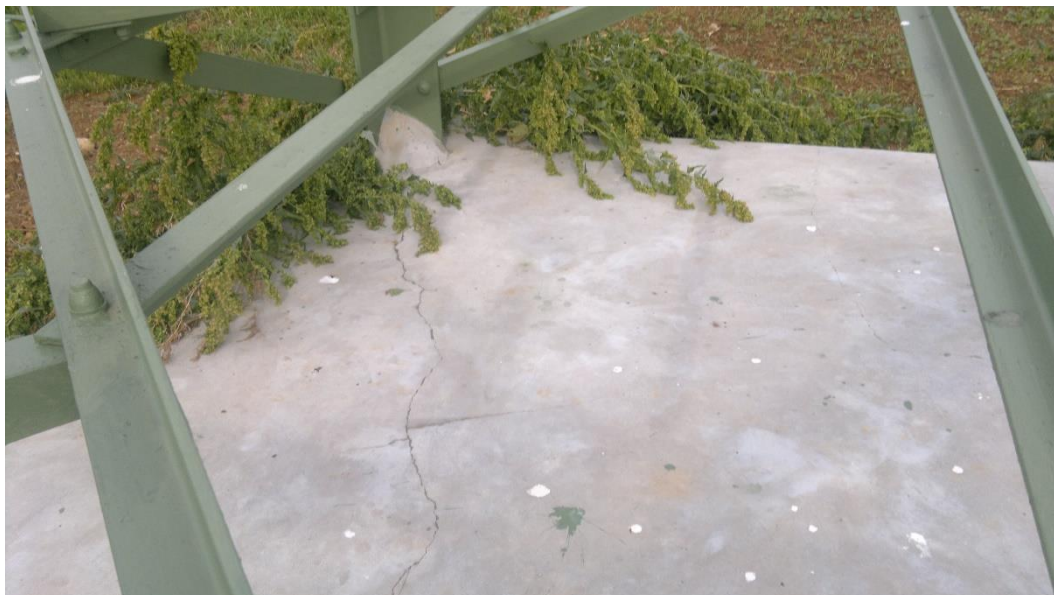
Obrázek 4.: Trhliny na patce

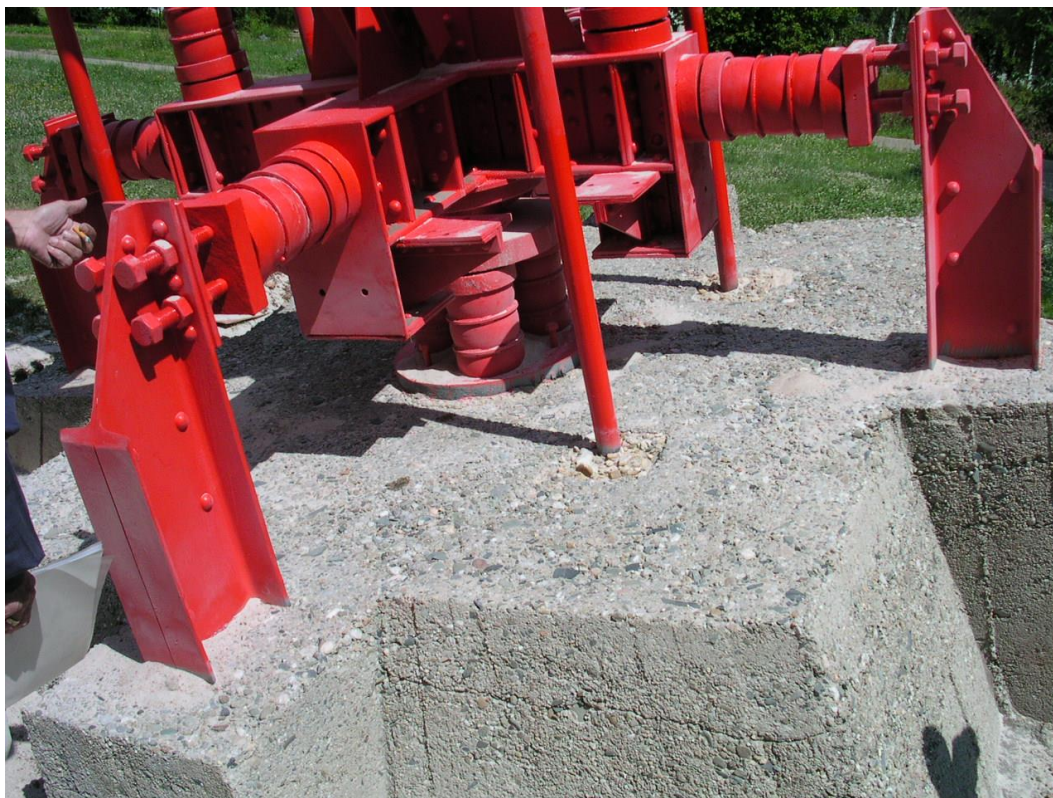
C/ Patky silně narušené.

Obrázek 6.: Patka před sanací

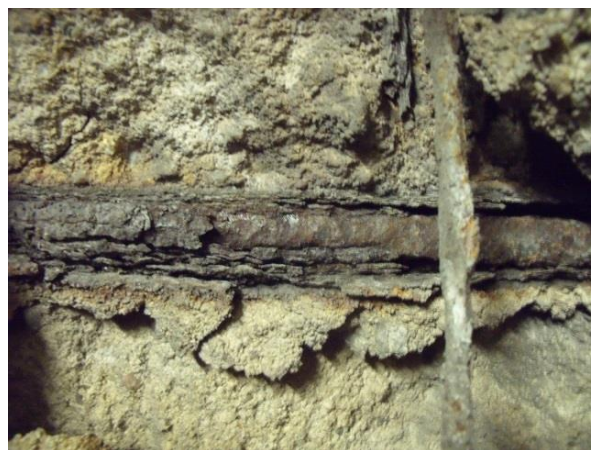
Obr. 2 – Detail korozí napadené výztuže

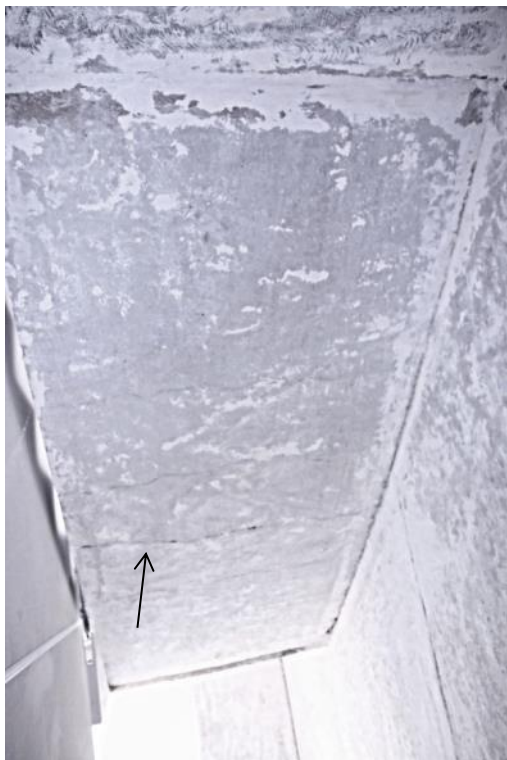
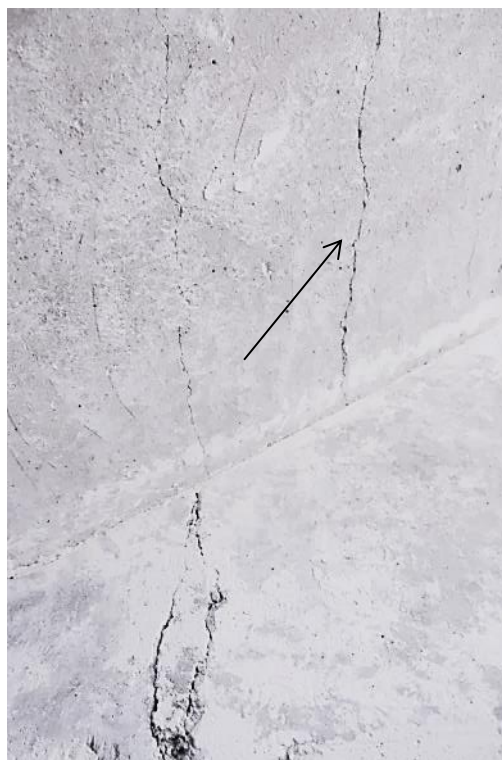
Obrázek 1.: Trhliny v rameni schodiště v panelovém bytovém domě, soustava T06B, Brno.

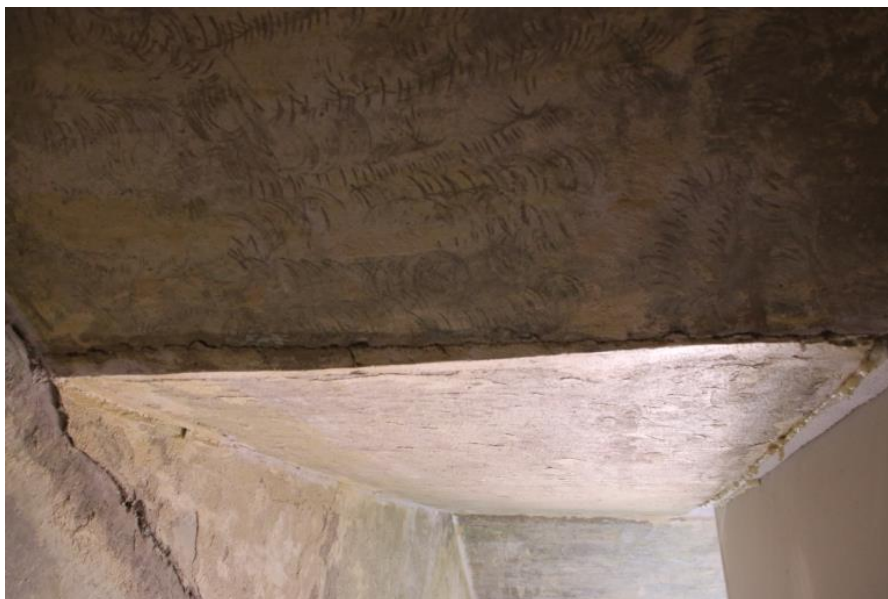
Obrázek 2.: Deformace schodišťového ramene, v popředí uložení spodní části ramene na podestový panel, soustava T06B, Brno.

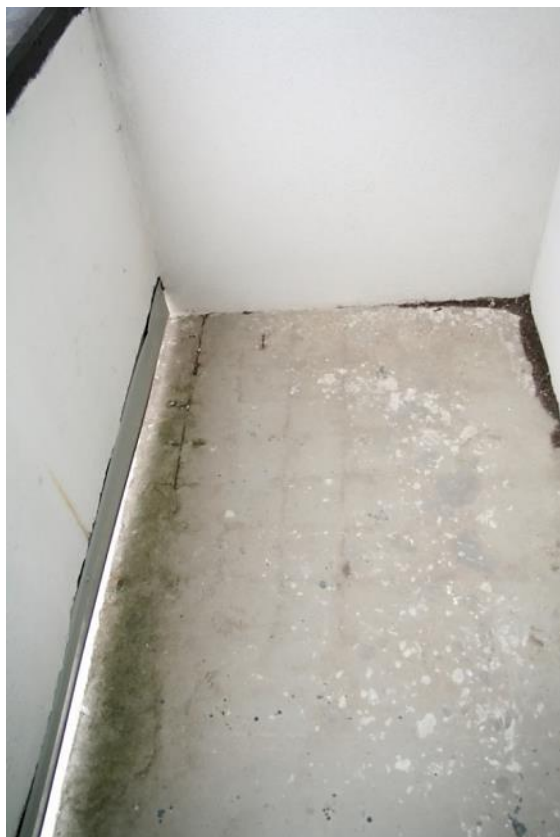
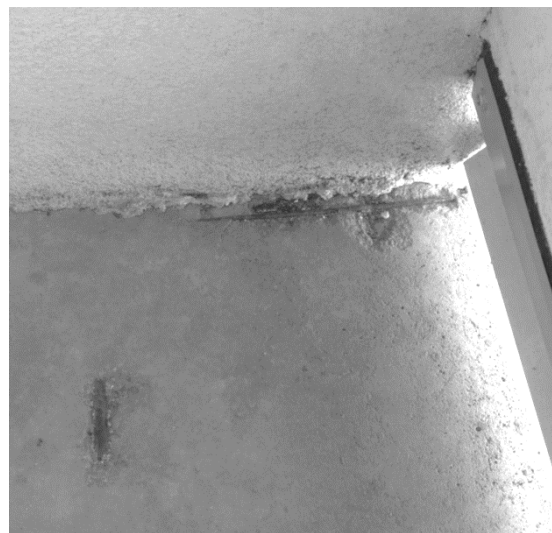
Obrázek 4.: Viditelné vyztužení v u horního povrchu lodžiovém panelu, krycí betonová vrstva je minimální nebo nulová, soustava T06B, Brno.

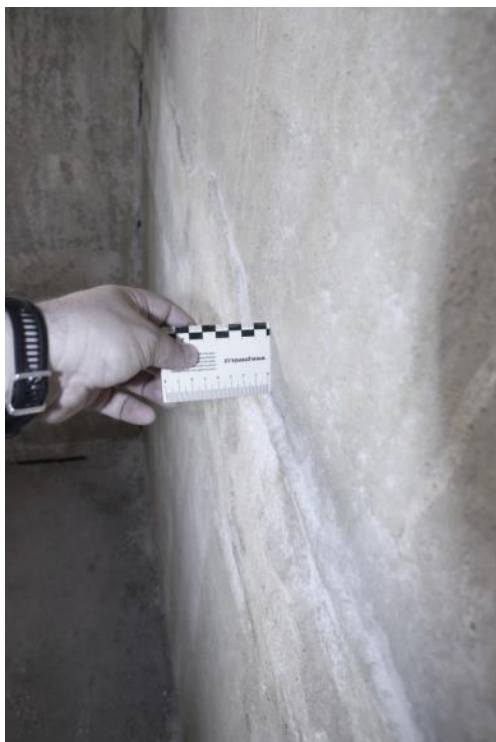
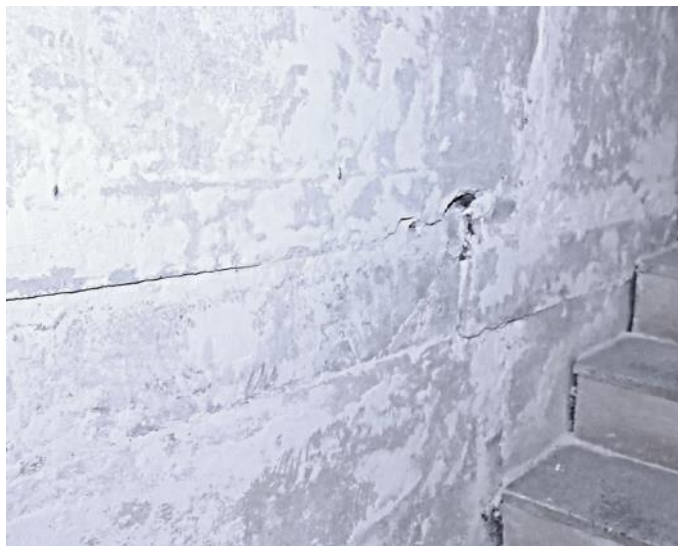
Obrázek 5.: Nepřesnost osazení jednotlivých prvků, při průzkumu zjištěny i odchylky více jak 12 mm, soustava T06B, Brno. Stav objektu při rekonstrukci schodišťového prostoru (prvky jsou bez omítky).

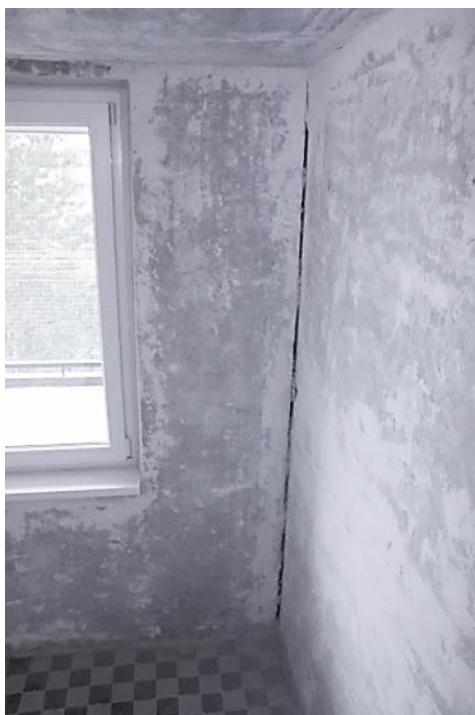
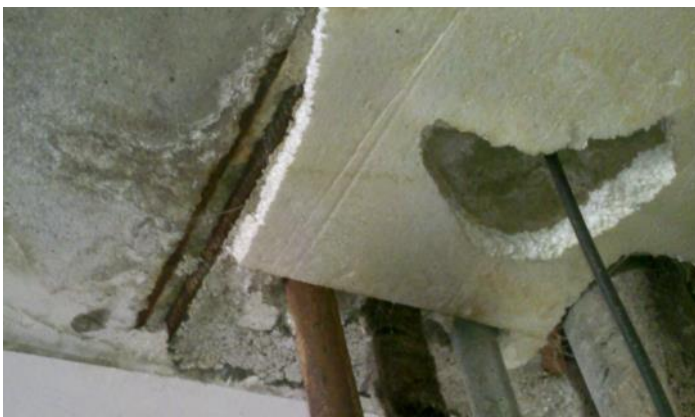
Obrázek 6.: Vlevo - nedostatečné vyplnění styku, soustava T06B, Brno. Stav objektu při rekonstrukci schodišťového prostoru (prvky jsou bez omítky). Vpravo - nedostatečné probetonování oblasti u bytového jádra, T06B – KDU, Židlochovice.

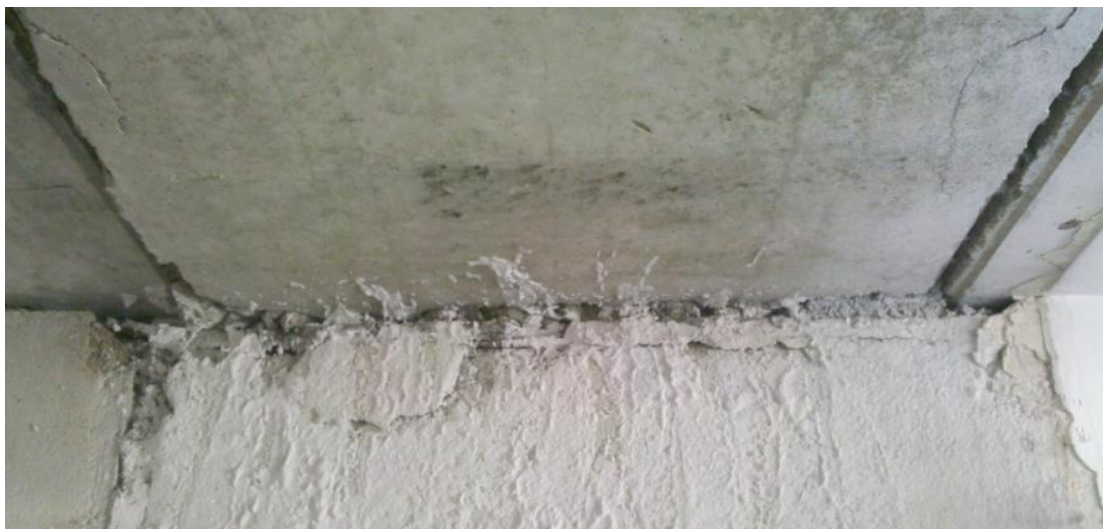
Obrázek 7.: Poškozený stěnový panel v místě uložení stropního panelu. Stav zjištěn při rekonstrukci po odstranění původního bytového jádra, T06B – KDU, Židlochovice.

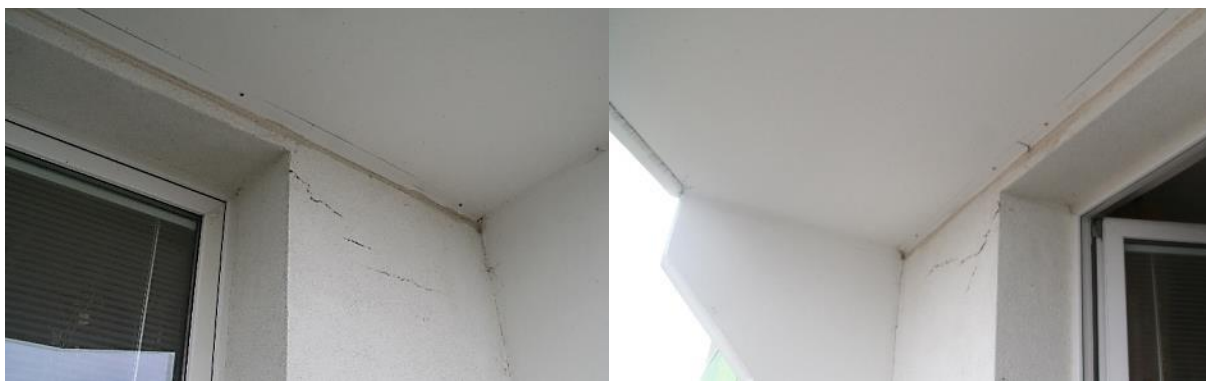
Obrázek 10.: Poškozený dodatečně prováděný kontaktní zateplovací systém. Porucha je na styku s dodatečně prováděnou železobetonovou konstrukcí lodžie, soustava T06B, Brno.

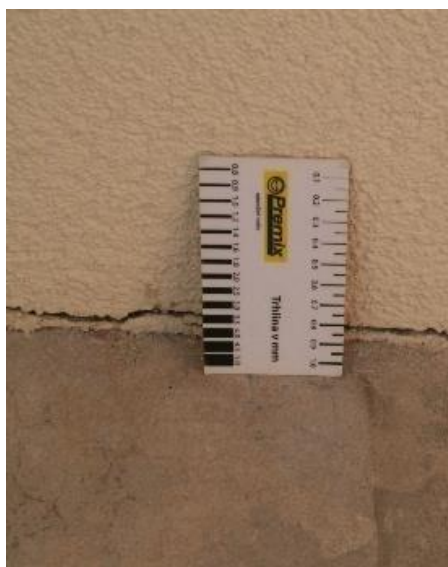
Obrázek 11.: Trhlina na styku vodorovného panelu dodatečně prováděné lodžie (druhé podlaží) a kontaktního zateplovacího systému (cca ½ rozpětí lodžie), soustava T06B-KDU, Žďár nad Sázavou.

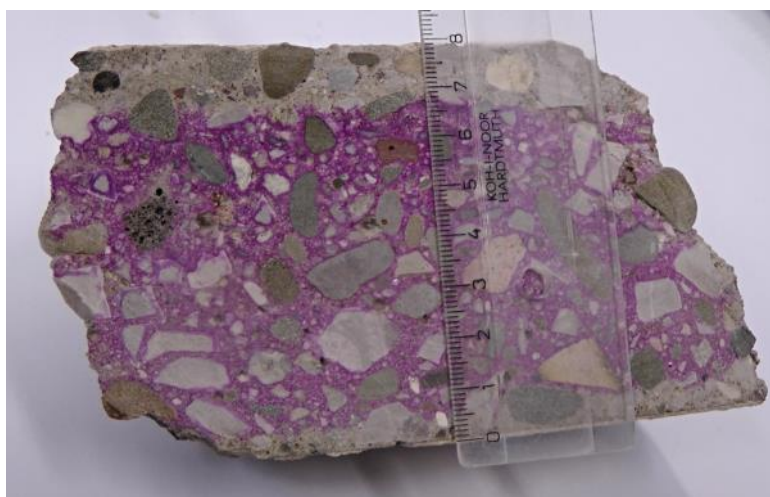
Obrázek 12.: T06B KDU, Židlochovice, stáří cca 37 roků, hloubka karbonatice 3-12 mm, betonová příčka, beton 170 (BII; C10/13,5), stav 06/2016.

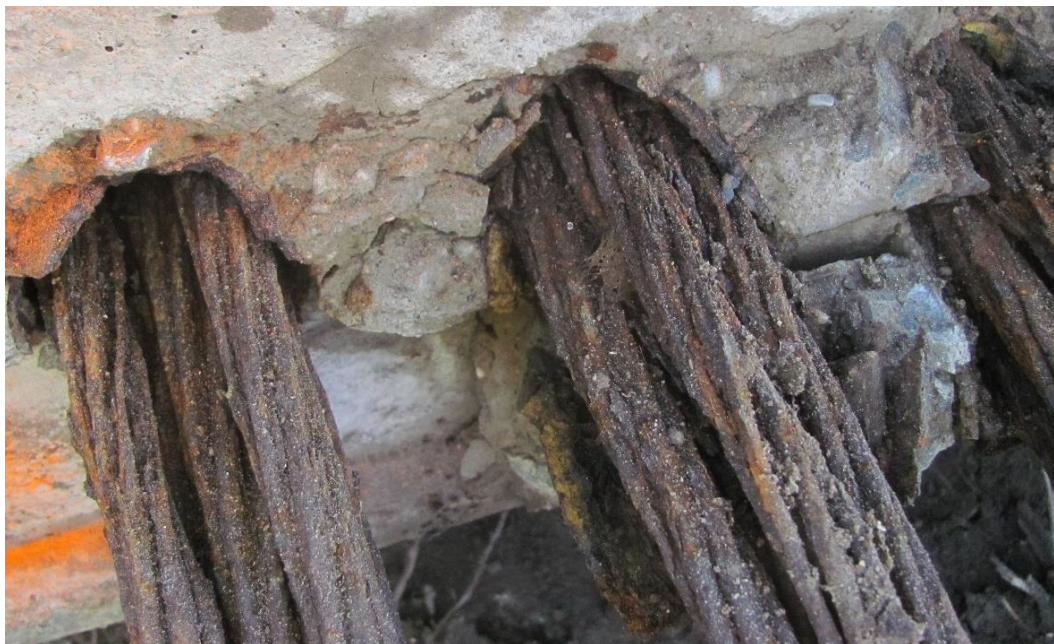
Obrázek 3.: Korozního stavu předpínacích lan systému B v desce visutého pásu lávky, železobetonový prefabrikát poškozený pádem, nezainjektované kanálky.

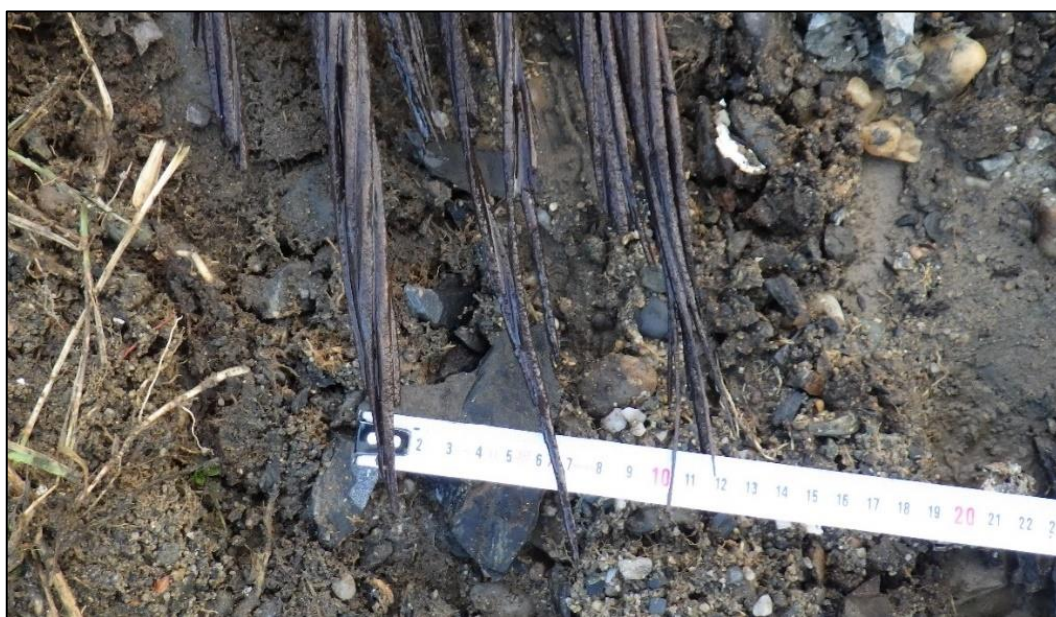
Obrázek 4.: Příklad lokálního překorodování drátů, resp. celých předpínacích lan systému B.

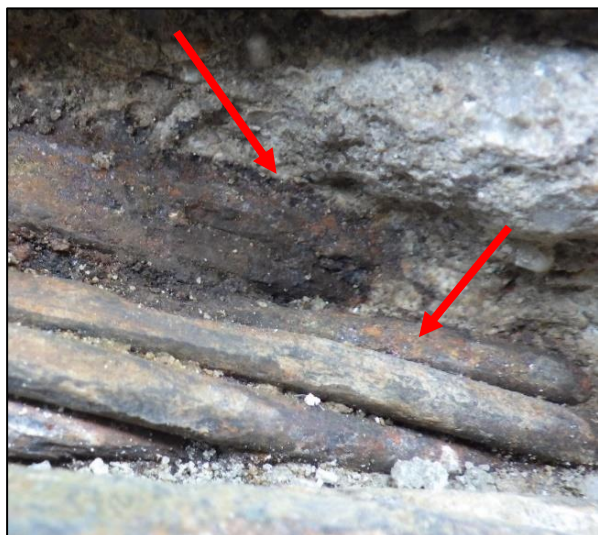
Obrázek 5.:Příklad výrazně odlišného korozního stavu předpínacích lan, uložených ve svazku těsně vedle sebe (sonda do mostovky shora) Zdroj: archiv autora

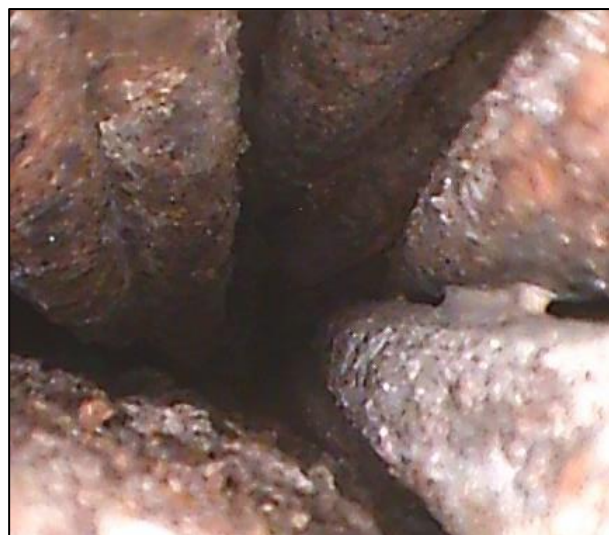
Obrázek 6.: Endoskopická fotografie stavu výztuže v dutině mezi neprobetonovanými svazky lan systému A s rozvinutou korozí Zdroj: archiv autora

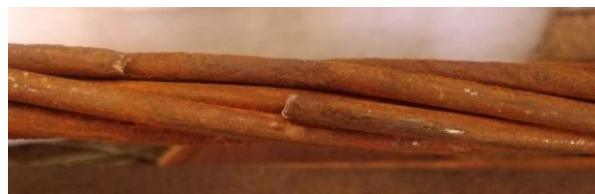
Obr. 8: Lano s relativně málo rozvinutou povrchovou korozí, lano po tahové zkoušce

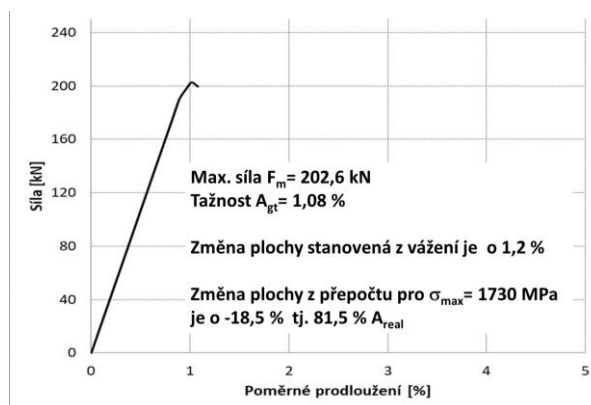
Obr. 10: Příklad pracovního diagramu lana s relativně málo rozvinutou povrchovou korozi, nevyhovující pevnost a tažnost
