**Sborník recenzovaných přednášek
XXV. mezinárodního sympozia**

Sdružení pro sanace
betonových konstrukcí

ISBN 978-80-214-5193-3

13. – 15. 5. 2015

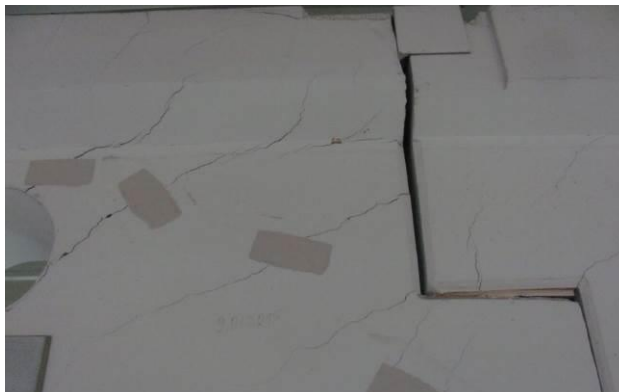
Obr. 10.: Spojení průvlaku - porušení trhlinami.

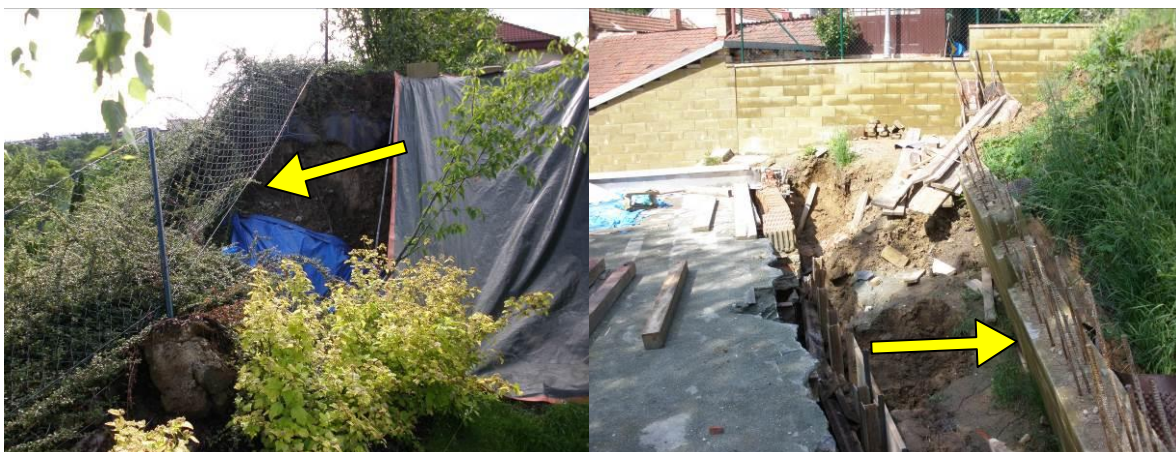
Následky zásahu do svahu byly velmi vážné. Po odbourání stavby byla pata svahu odlehčena, změnil se napjatostní poměr svahu a svah se stal nestabilní – Obr. 5, 6. I když byla postavena na místě odstraněného objektu nová stavba, záhy následovalo při neustále probíhajícím sesouvání masy zeminy nejprve porušení zdiva této stavby trhlinami a posléze tlak zeminy stavbu zcela zničil – Obr. 13, 14. Došlo též k vyvrácení opěrných zídek na svahu – Obr. 12.

Obr. 11: Devastované oplocení (šipka), rozsáhlý pokles terénu.

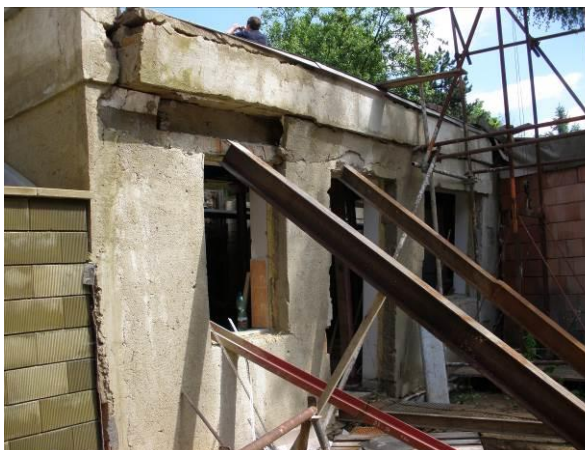
Obr. 13: Zemním tlakem poškozená čelní stěna stavby v patě svahu.

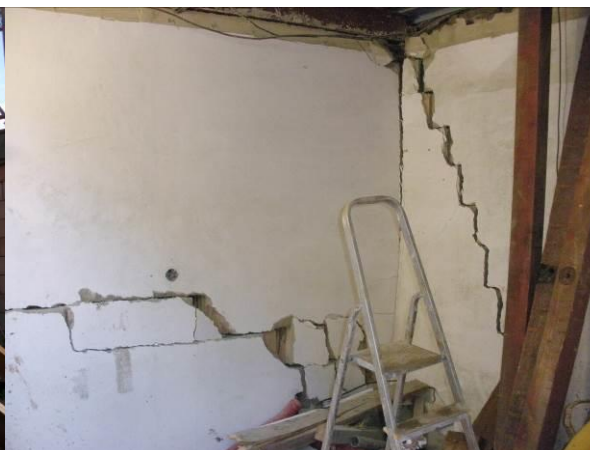
Obr. 14: Porušení vnitřních zdí mohutnými trhlinami u stavby z Obr. 4, 9, 13.

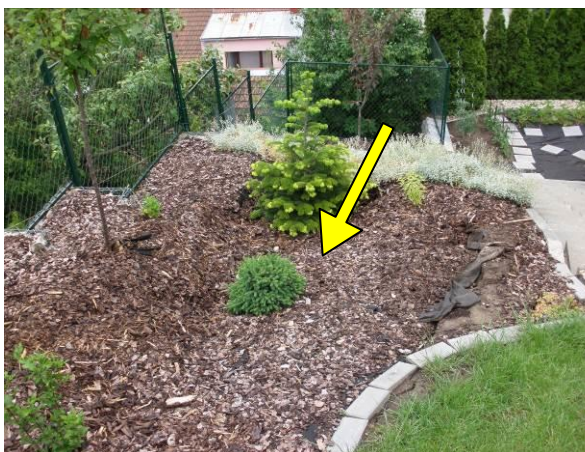
Obr. 15: Propad terénu za gabionovou zdí (šipka).

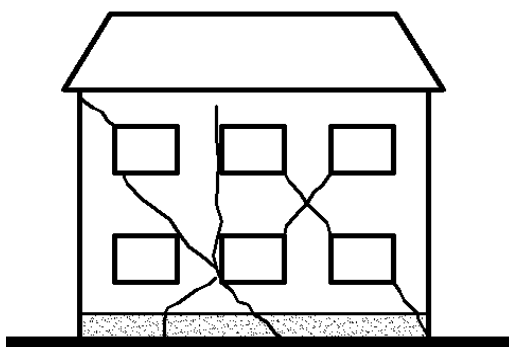
Výbuchy obvykle vyvolávají u staveb devastující poškození, která se projevují na celé řadě jejich částí, Obr. 1, 2. Obvykle tlaková vlna a vymrštěné trosky vyvolávají další škody mimo místo výbuchu (narušení fasád a zničení výplní otvorů dalších staveb, požáry, poškození vozidel apod.). Bývají poničeny i instalace vody (s vnikem vody do konstrukcí i podloží), elektřiny, hrozí další únik plynu a také stav stavby zhoršují povětrnostní vlivy, byl-li narušen střešní plášť.

Obr. 1: Trhliny při výbuchu (křížící se diagonální trhliny, spojené se svislými trhlinami po celé ploše stěny).

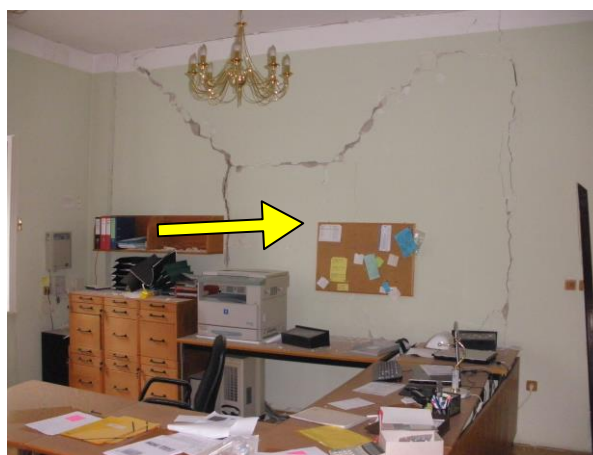
Obr. 2: Vnitřní zeď poničená výbuchem. Mohutné trhliny přes celou zeď, posuvy zdíva přes sebe (směr tlaku – šipka).

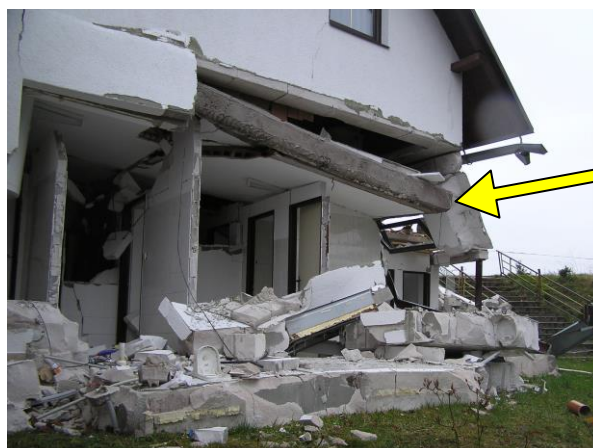
I ostatní zdi (vnitřní a vnější) byly roztrhány na velké kusy, které se posunuly a vyklonily směrem od výbuchu. Vytrhané a posunuté zdi způsobily, že strop pozbyl podpory, visel ve volném prostoru, přilehlé železobetonové věnce se odtrhly – Obr. 3, 4.

Obr. 4: Detail zničené čelní zdi. Věvec se odtrhl a visí v prostoru (šipka).

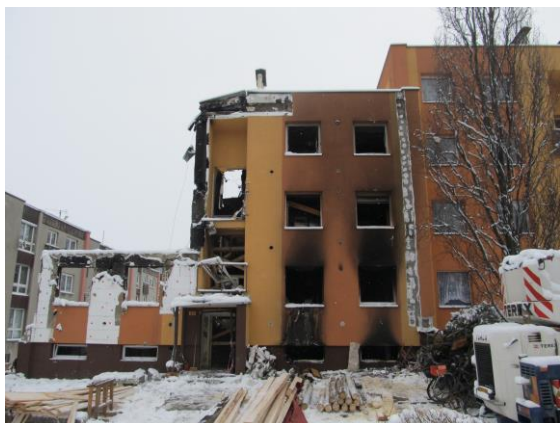
Obr. 5: Stav krajního domu po explozi. Levá část objektu je již odstraněna, konstrukce se zřítily. Provádějí se záchranné práce.

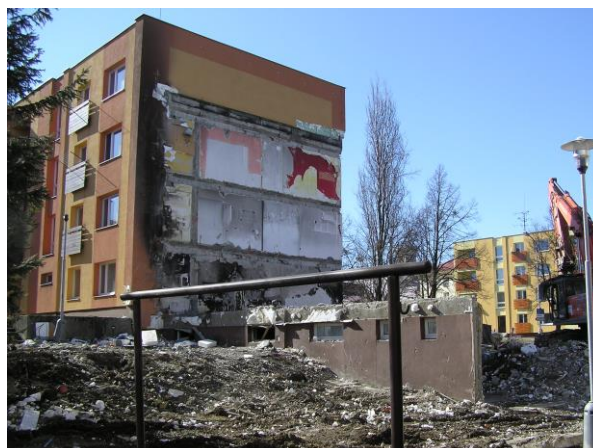
Obr. 6: Odstranění poškozeného domu. Zbývající dva domy byly staticky zajištěny pomocí předpjatých lan. Stažení provedla odborná firma.

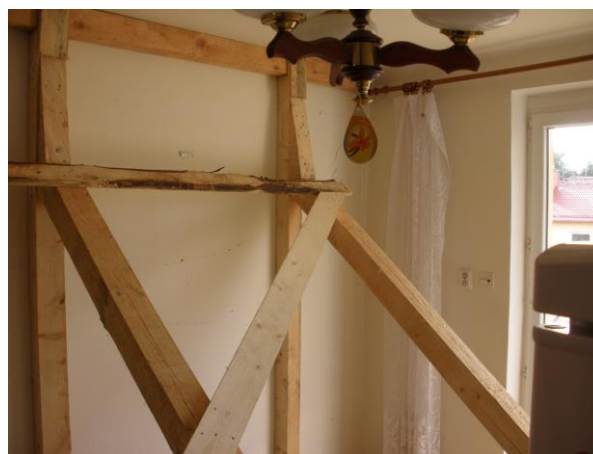
Obr. 8: Provizorní vydřevení ve vedlejším bytu.

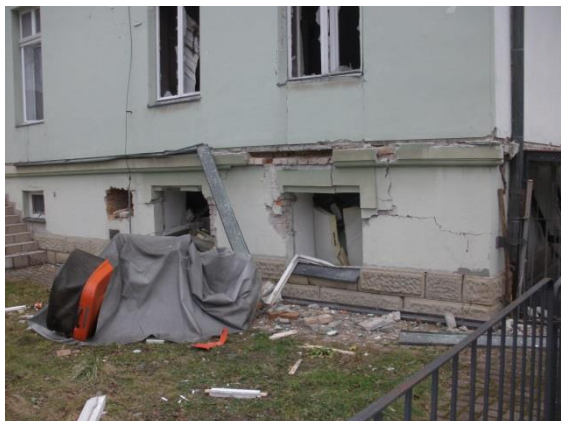
Obr. 9: Výbuchem vyboulené a roztrhané obvodové zdi.

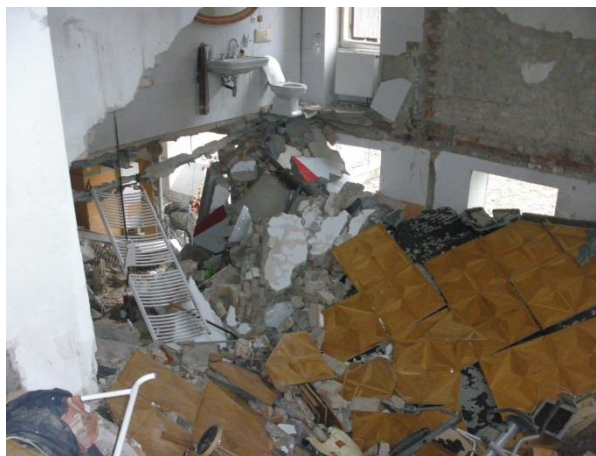
Obr. 10: Zřícený strop nad místem výbuchu.

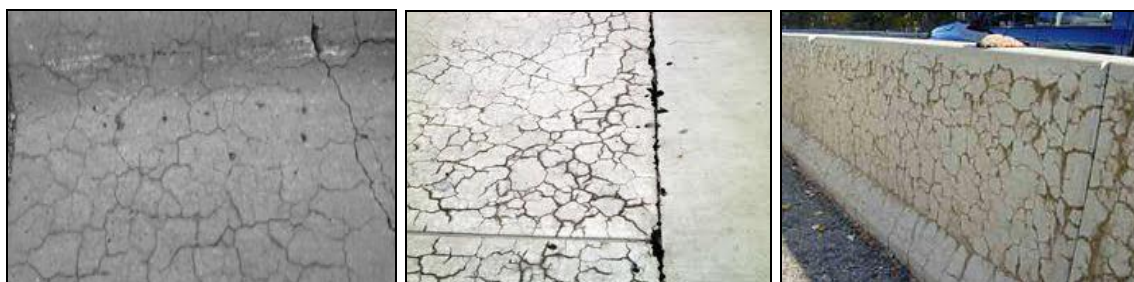
Obrázek 1.: zleva: síť trhlin na cementovém krytu vozovky; síť trhlin na jednom dilatačním celku; porušená Jersey bariéra na dálnici v USA

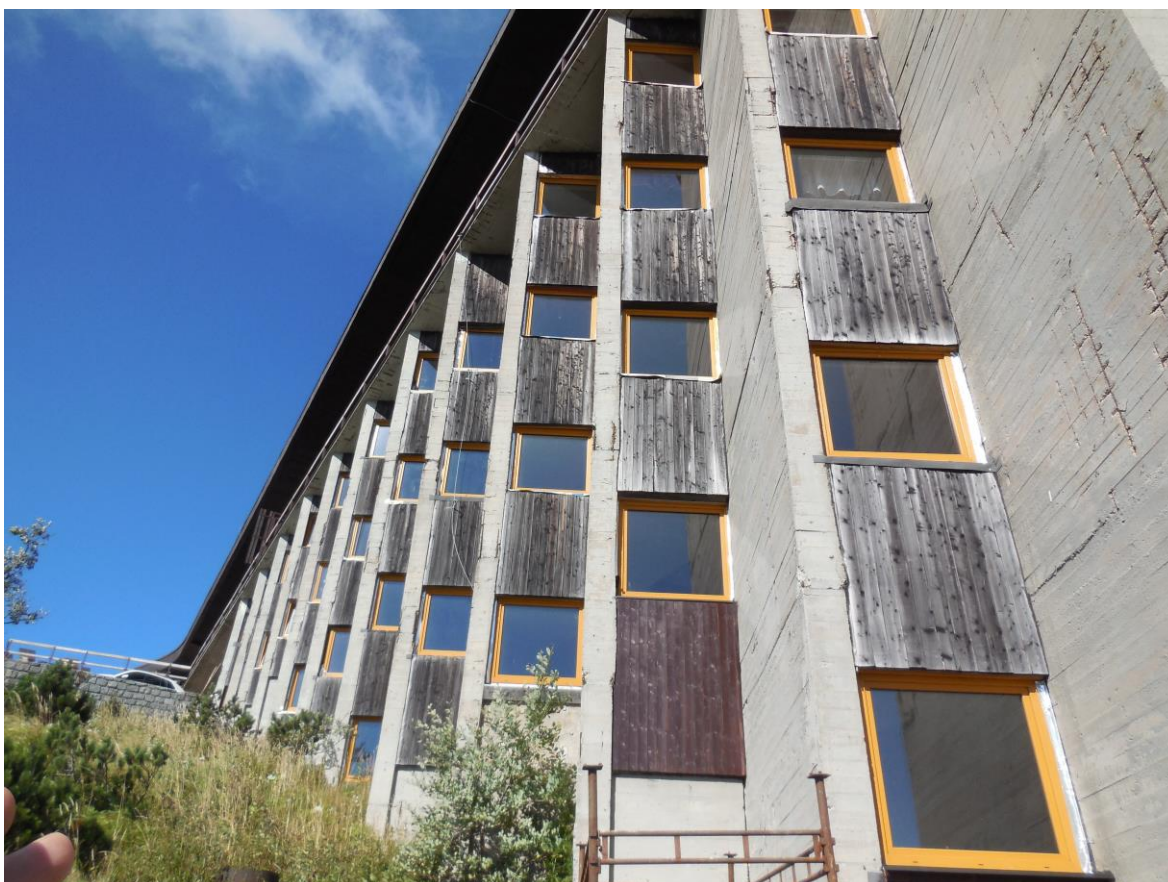
Obrázek 2.: Pohled na degradovaný betonový povrch
