Sborník recenzovaných přednášek

**27. MEZINÁRODNÍHO SYMPOZIA SANACE 2017**

18. - 19. 5. 2017

ISBN 978-80-214-5499-6

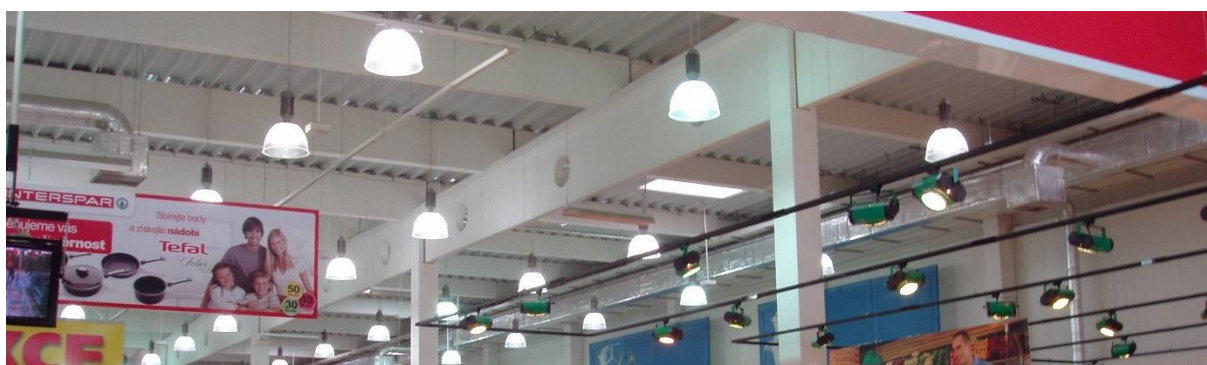
Typickým příkladem stanovení příčiny vzniku poruch je případ vazníků nesoucích střešní konstrukci supermarketu. Zároveň jde o typický příklad technologické nekázně při výrobě prefabrikátů daný opomenutím či záměrným vynecháním části vyztužení, které se obtížně provádělo. Každý vazník byl opatřen třemi otvory pro případné protažení rozvodu vzduchotechniky. U řady vazníků se brzy po uvedení konstrukce do provozu vyskytly poruchy v podobě trhlin na okraji otvorů. Byla provedena radiografie poškozené oblasti, která jednoznačně odhalila absenci kruhové výztuže, která měla lemovat otvor a stejně tak výztuže, která měla tvořit radiální paprsky kolem otvoru (viz. Obrázky 1. a 2.). Radiografie se prováděla v noci, mimo provoz supermarketu, v celé budově byl zamezen pobyt a pohyb osob.

Obrázek 1.: Vazníky střešní konstrukce supermarketu s otvory.

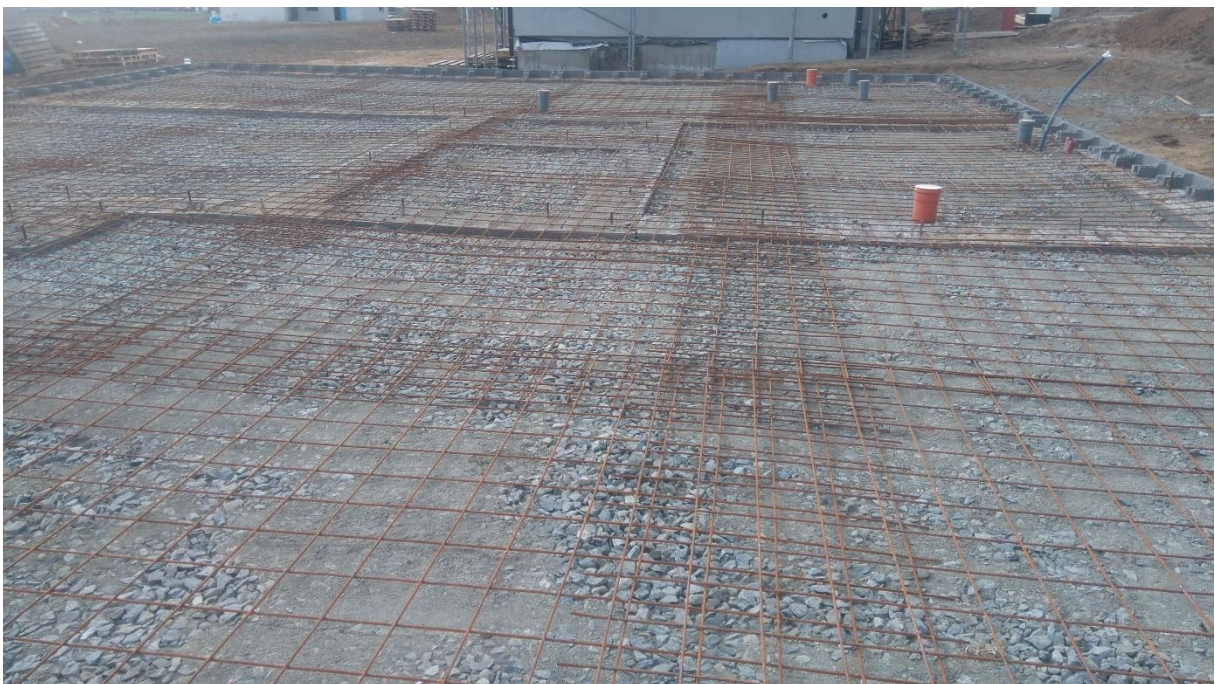
*Obrázek 5.: Pohled na budoucí základovou desku po položení sítí Kari. Sít' není podložena, prováděcí firma prohlásila, že podložení bylo následně provedeno.*

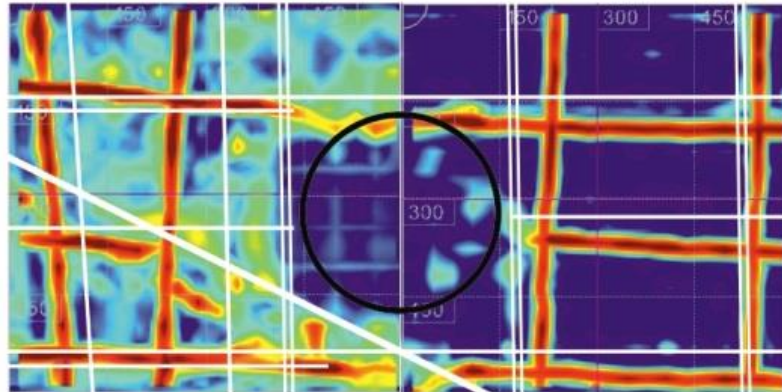
Obrázek 8.: Příklad stanovení polohy výztuže ve vazníku v okolí otvoru, získané dvojicí plošných skenů 600 x 600 mm přístrojem PS 1000 z bočního líce vazníku. Projektovaná poloha výztuže je znázorněna bíle, jsou zjevné jisté odchylky reálného vyztužení od projektu

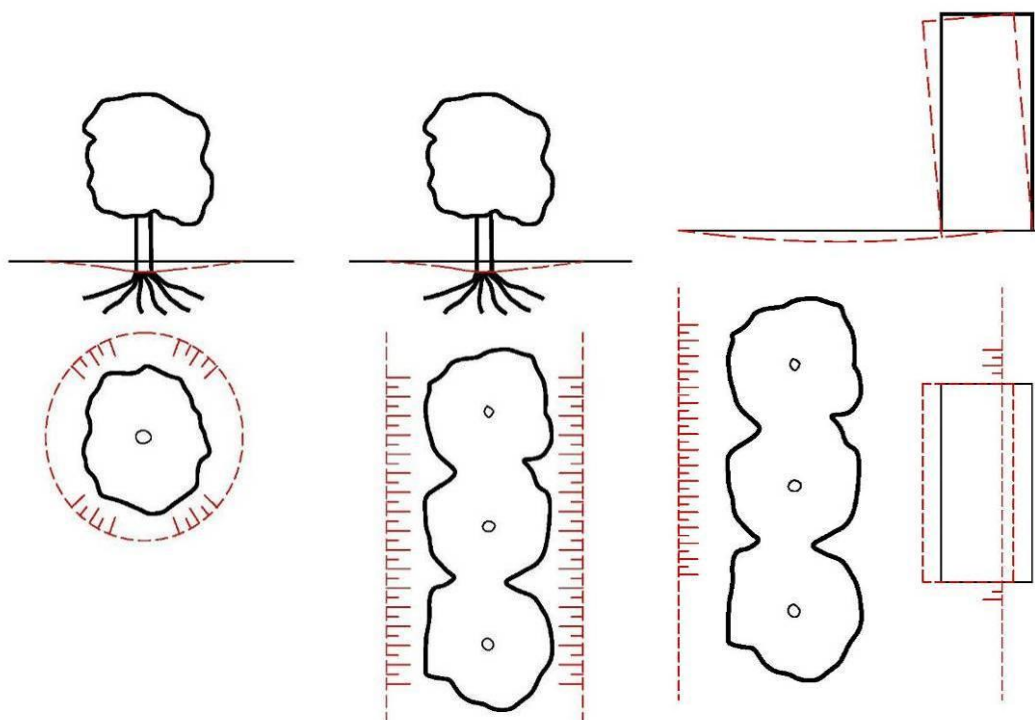
Obrázek 1.: Poklesové kotliny vzniklé smršťováním podzákladí vlivem transpirace stromů (vlevo ad a, vpravo ad b).

Z výše uvedeného plyne požadavek, aby listnaté stromy nebyly ponechávány blíž ke stavbám, než je 2,5-násobek jejich budoucí výšky, u jehličnatých stromů je tato vzdálenost asi jednonásobek jejich budoucí výšky. Pochopitelně, toto konstatování je závažné pro vnější vzhled pozemků a staveb na nich stojících, neboť vegetace prostor esteticky výrazně ovlivňuje.

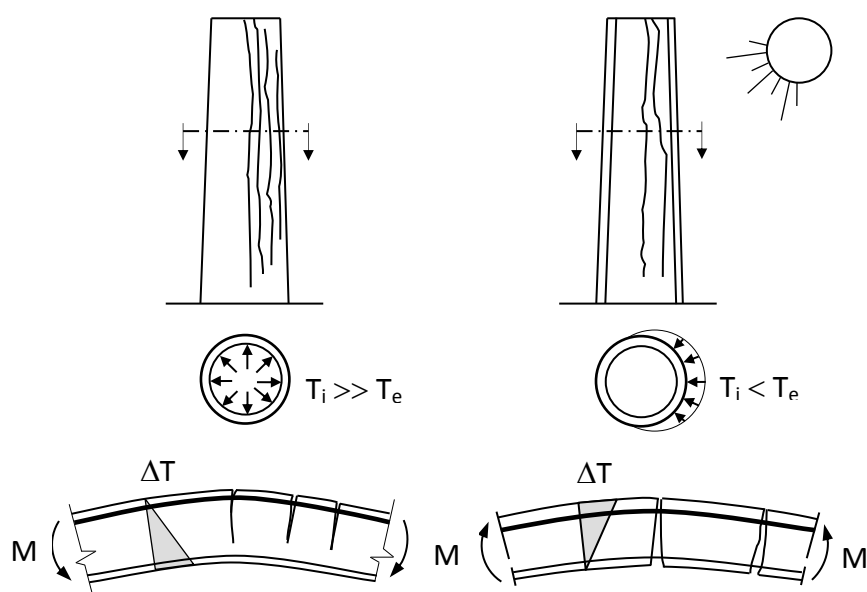
Obrázok 1.: Vznik zvislých trhlín v drieku komína od teplotného spádu

Príčinou vzniku týchto trhlín je vodorovne pôsobiace ohybovo-ťahové namáhanie betónového drieru komína v dôsledku rozdielu teplôt na vonkajšom a vnútornom povrchu. V zimnom období, keď spád teplôt pri prevádzke komína môžeme zapísať v tvare  $T_i \gg T_e$  (obr. 1a), vznikajú zvislé trhliny na vonkajšom povrchu. Ak je komín mimo prevádzky, dochádza za slnečného počasia k obrátenému spádu teplôt ( $T_i < T_e$ ), ktorý vyvoláva ťahové napätia na vnútornej strane drieru, ktorá často vôbec nie je vystužená, čo vedie k vzniku menšieho množstva širokých deliacich trhlín (obr. 1b).

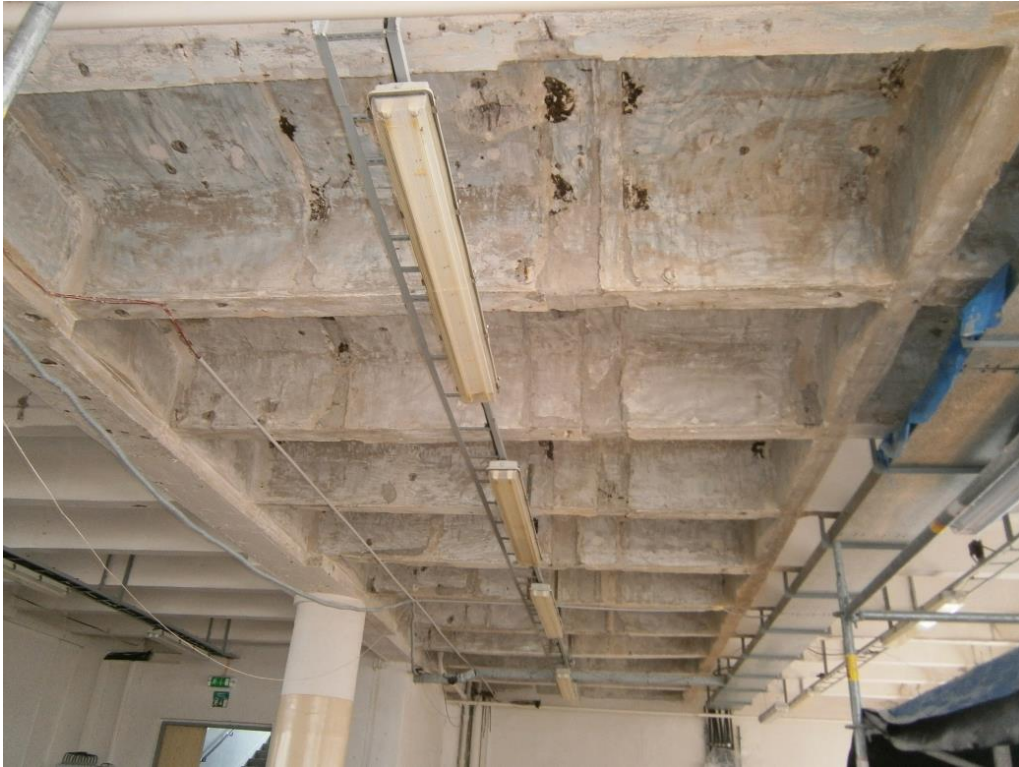
*Obrázek 1.: Konstrukce po mechanickém očištění*

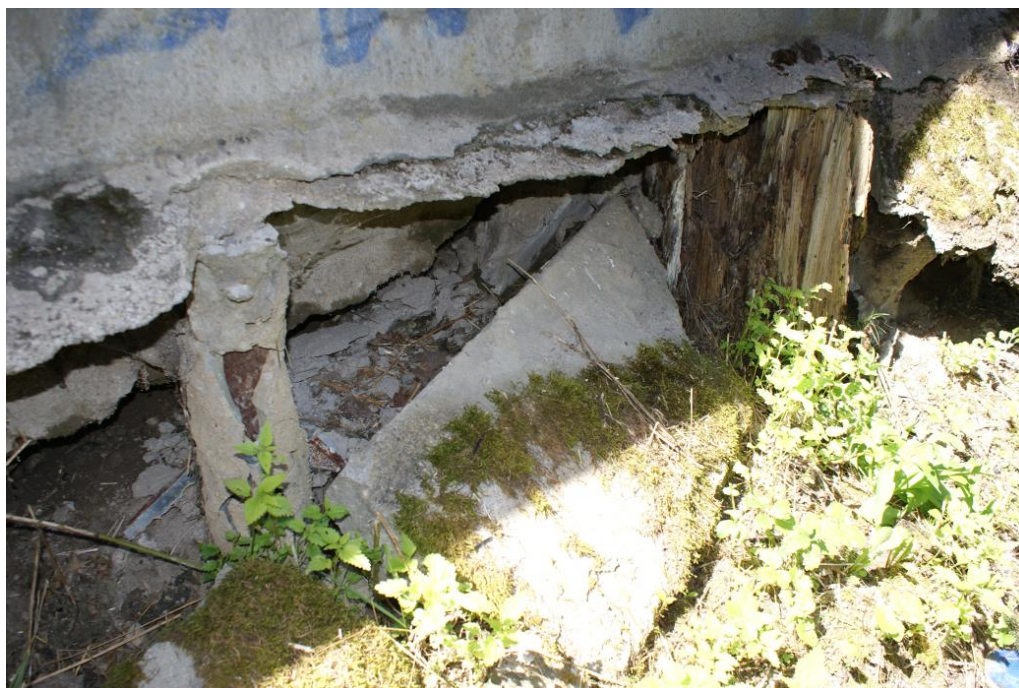
Obrázek 1.: Původní stav konstrukce, poškozený základ

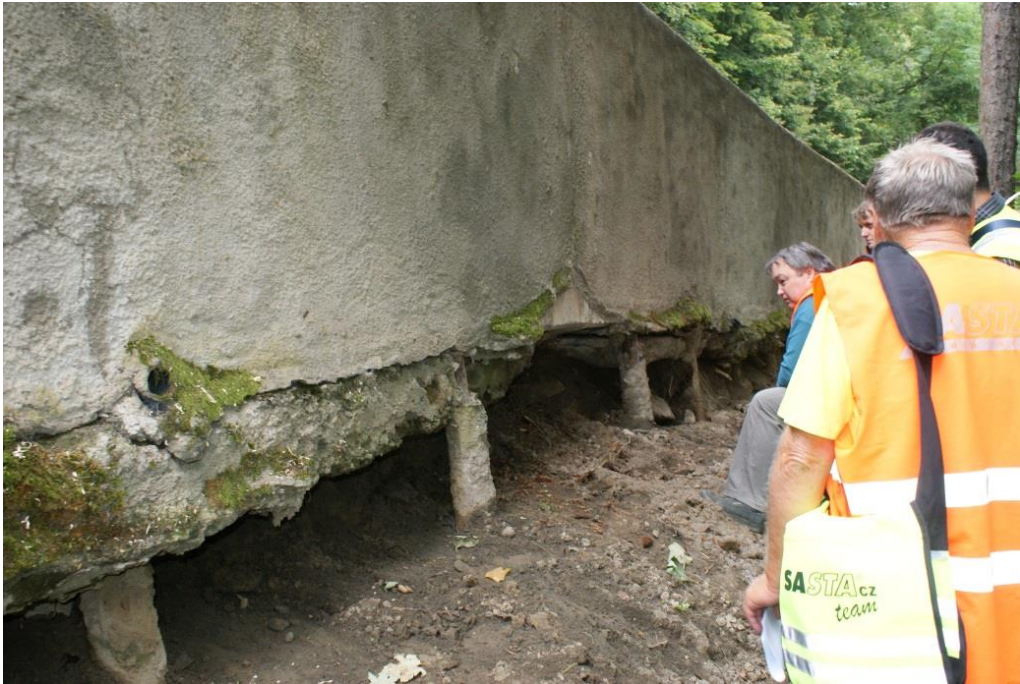
*Obrázek 2.: Původní stav konstrukce, poškozený základ, obnažené mikropiloty*

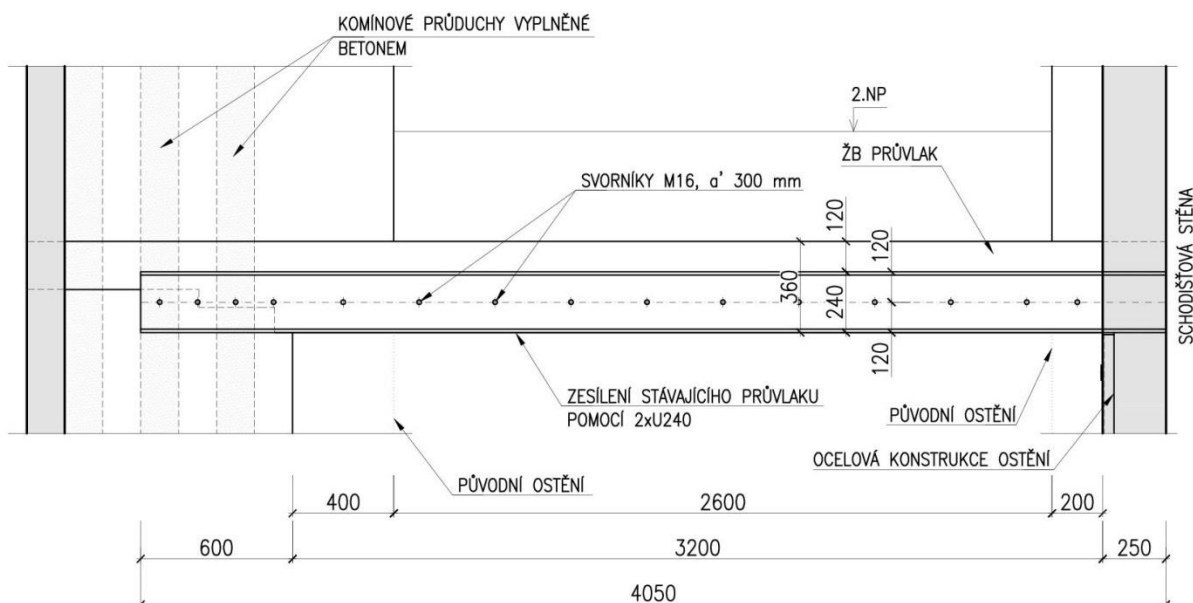
Obrázek 3.: Pohled na stávající ŽB průvlak zesílený ocelovými profily. ↑

Vzhledem ke změně dispozice v 1.NP mezi budoucí kuchyní a halou s vnitřním schodištěm bylo potřeba odstranit obě ostění pod stávajícím průvlakem (viz Obrázek 3.). Na straně u komínového tělesa (Obrázek 4.) se jednalo o odstranění ostění délky 400 mm a na straně u schodišťové stěny délky 200 mm (Obrázek 5.).

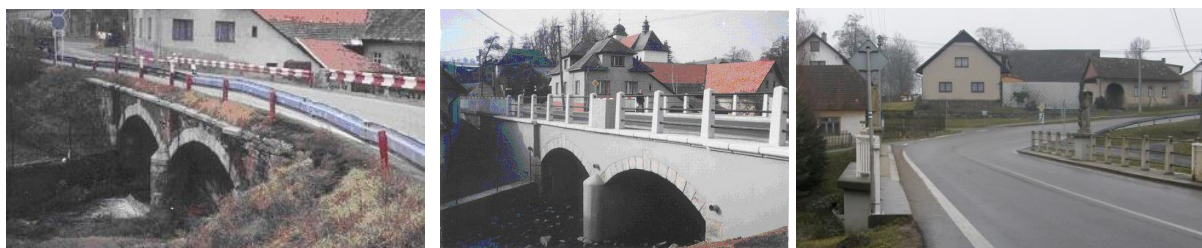
Obr. 10: Most před opravou Obr. 11: Pohled na čelo po opravě Obr. 12: Pohled po komunikaci

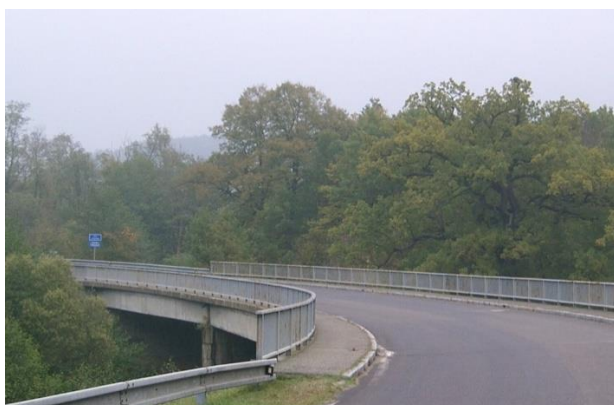
Obr.37: Stav mostu před sanací

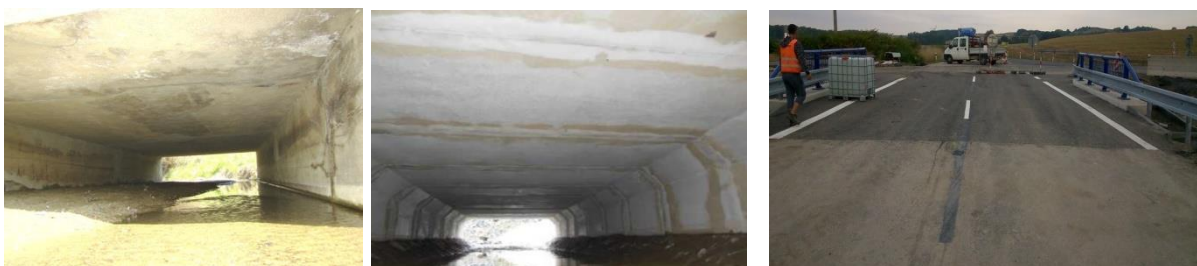
Obr. 65: Zamáčený, deskový most Obr. 66: Žlb. rámy typu „Beneš“ Obr.67: Pohled po vozovce

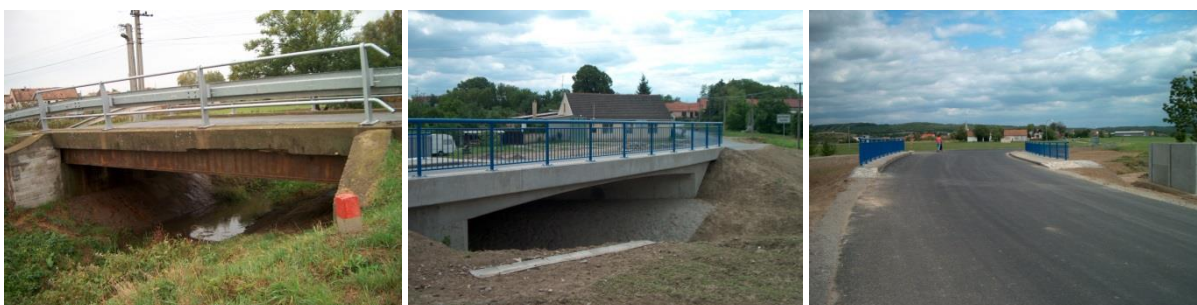
Obr. 68: Silná koroze NK, profily I+trubky Obr. 69: Rám s parabolickými náběhy Obr. 70: Pohled po vozovce

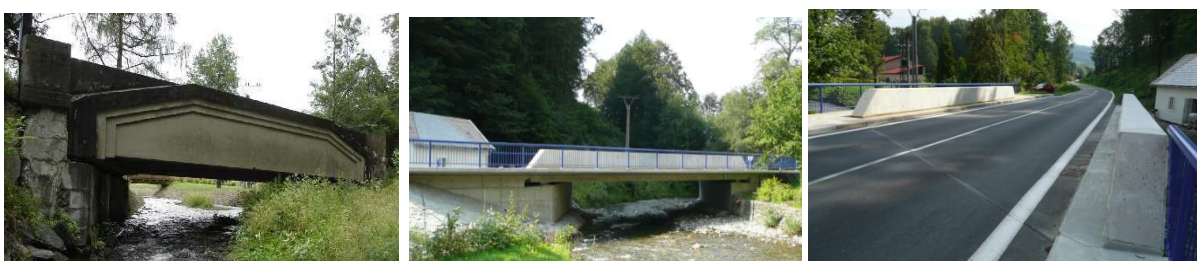
Obr. 71: Parapetní úzký a dožitý most Obr. 72: Nový parapet. s konzolou chodníku Obr. 73: Pohled po vozovce

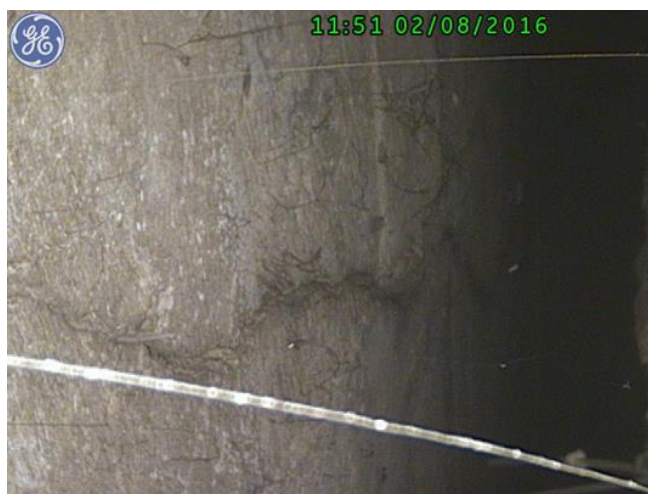
Obrázek 3.: Záběry pořízené endoskopem v místě endoskopické sondy E5

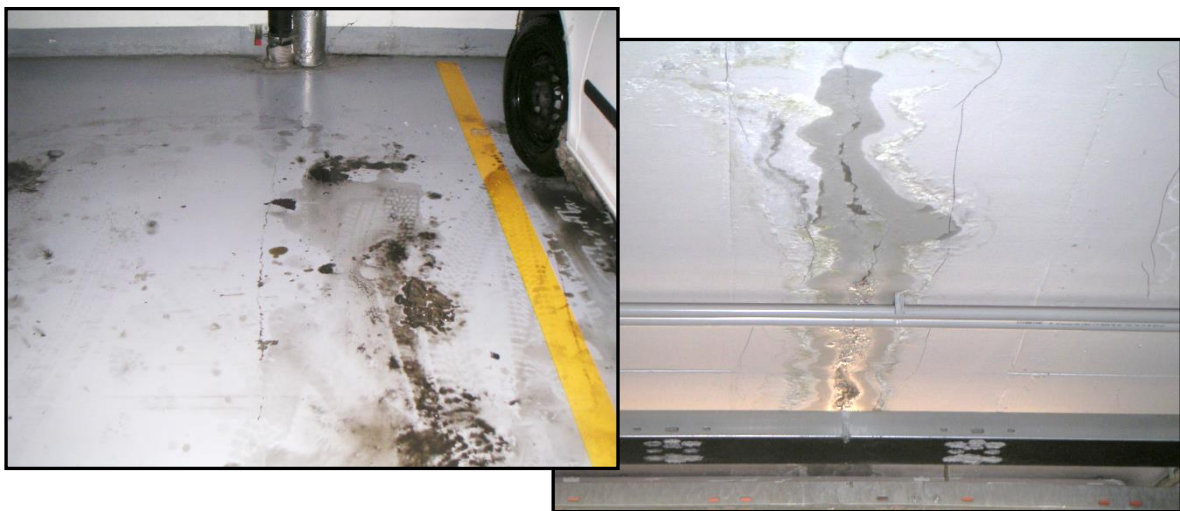
*Obr.1: Typický zimní stav podlahy – mezistropu hromadných garáží;  
louže na podlaze, průsaky trhlinami na podhledu*

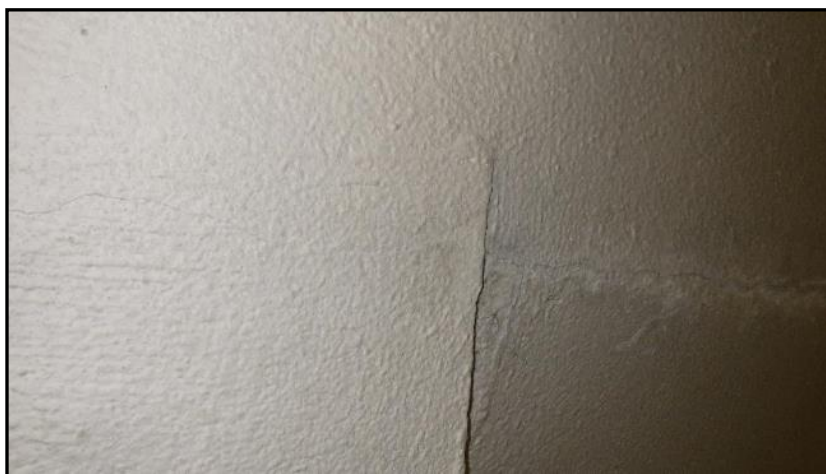
*Obr.2: Prokreslování poruch na opakovaně přemalovávaném pohledu stropu*

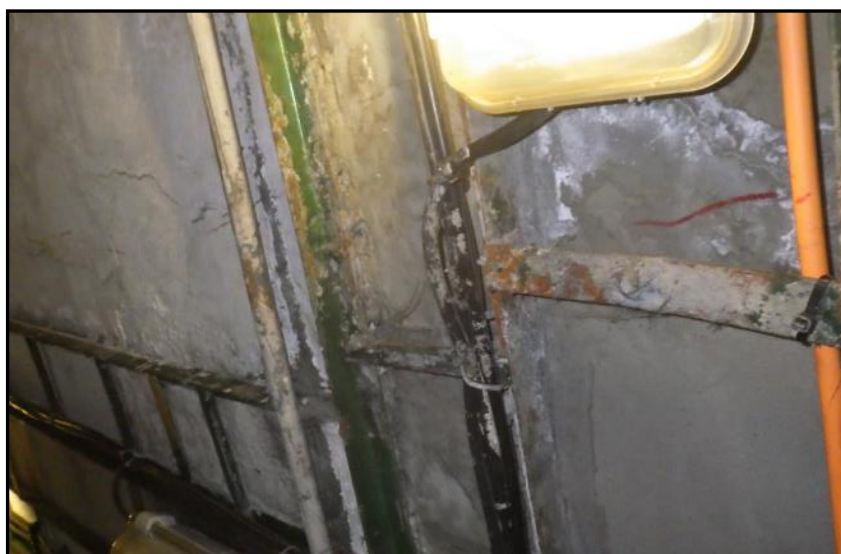
*Obr.4: Detail poškození kovových konstrukcí, rozvodů a osvětlení v místě průsaků*

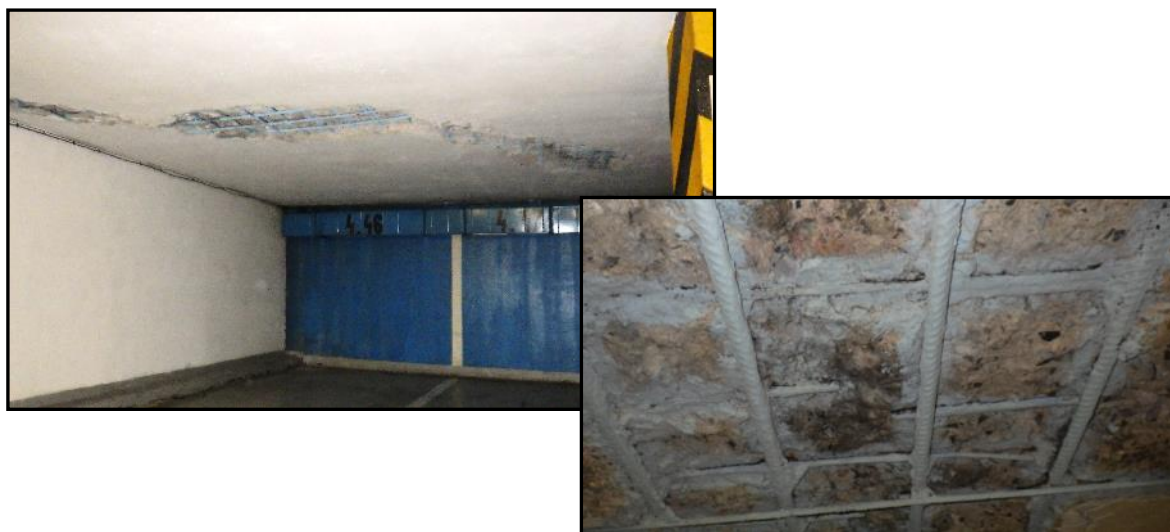
*Obr.5: Příklad velké poruchy v místě smršťovací trhliny na rohu stropní desky s detailem „sanace“*

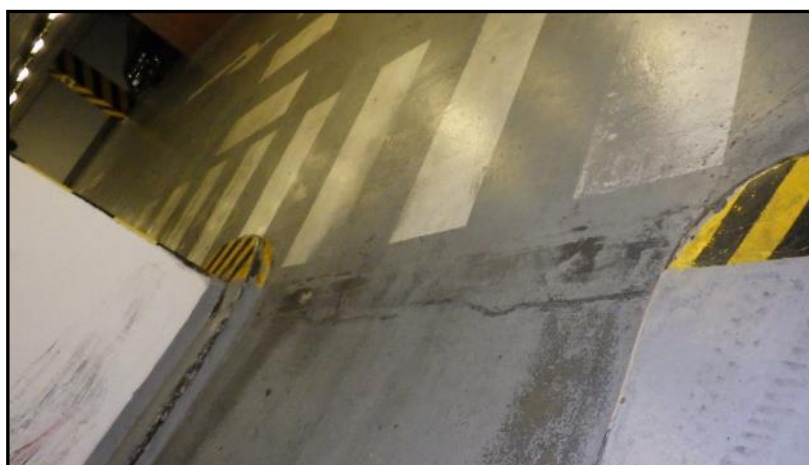
*Obr.6: Typická trhlina v nadbetonované podlaze na patě rampy, jeden příklad dalšího zdroje zatékání*

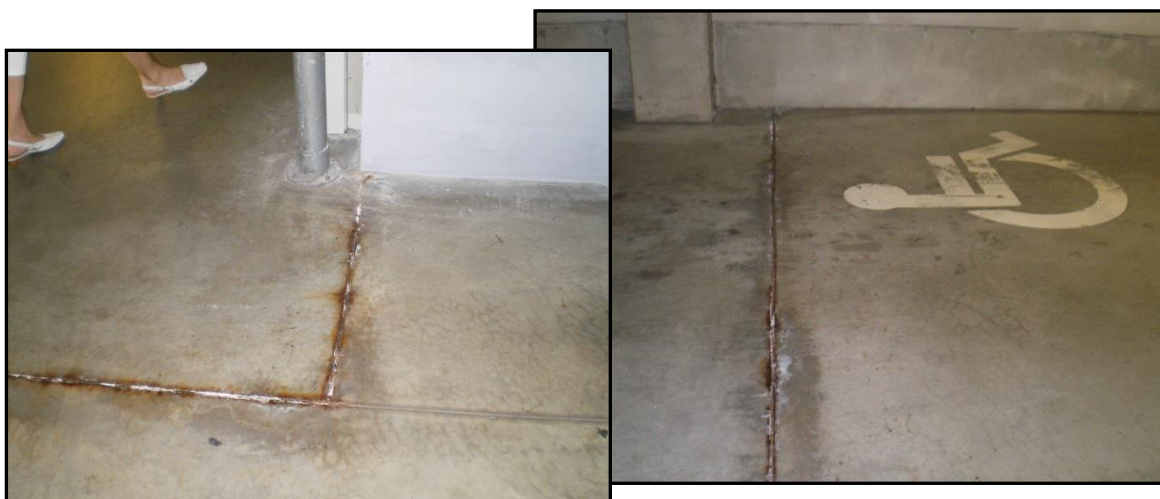
*Obr.7 Typický stav ocelových prvků – použitých pro bednění pracovních spár drátkobetonové vrstvy podlahy se vsypem*

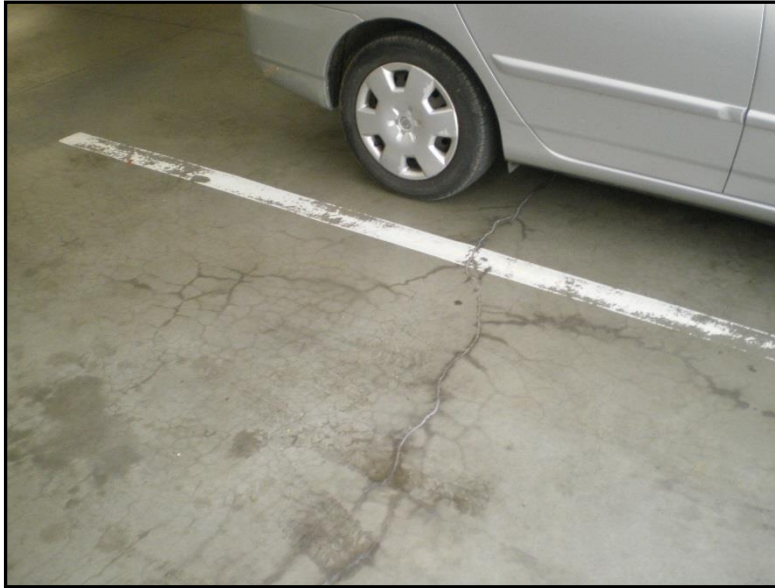
*Obr.8 Příklad charakteristického stavu rozvoje trhlin na pojížděném povrchu drátkobetonové podlahy garáží*

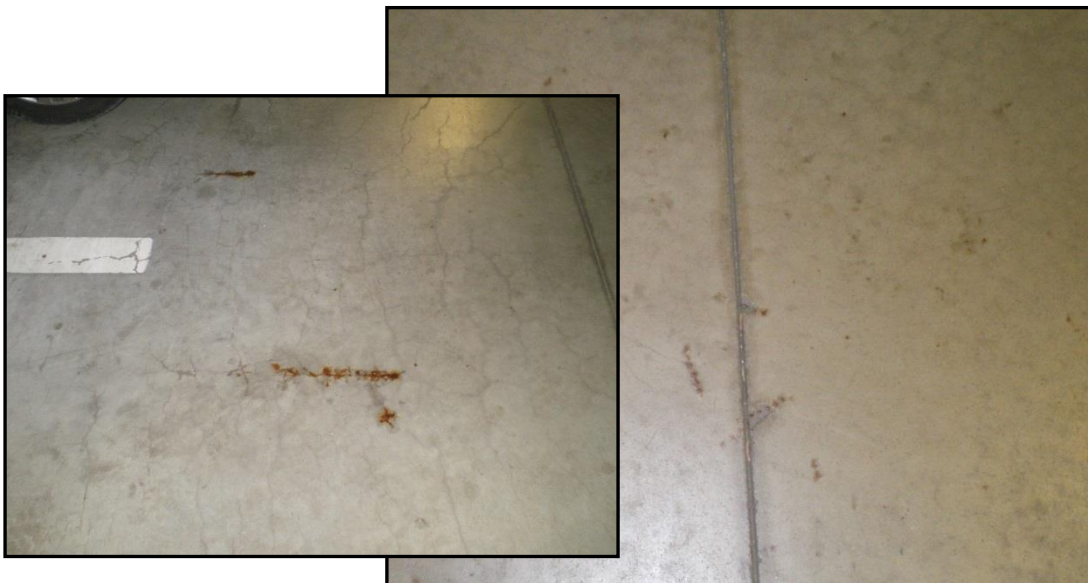
*Obr.8 Vlevo příklad prvních známek rozvoje koroze oceli, vpravo bližší pohled na korodující drátky v oblasti řezané spáry*

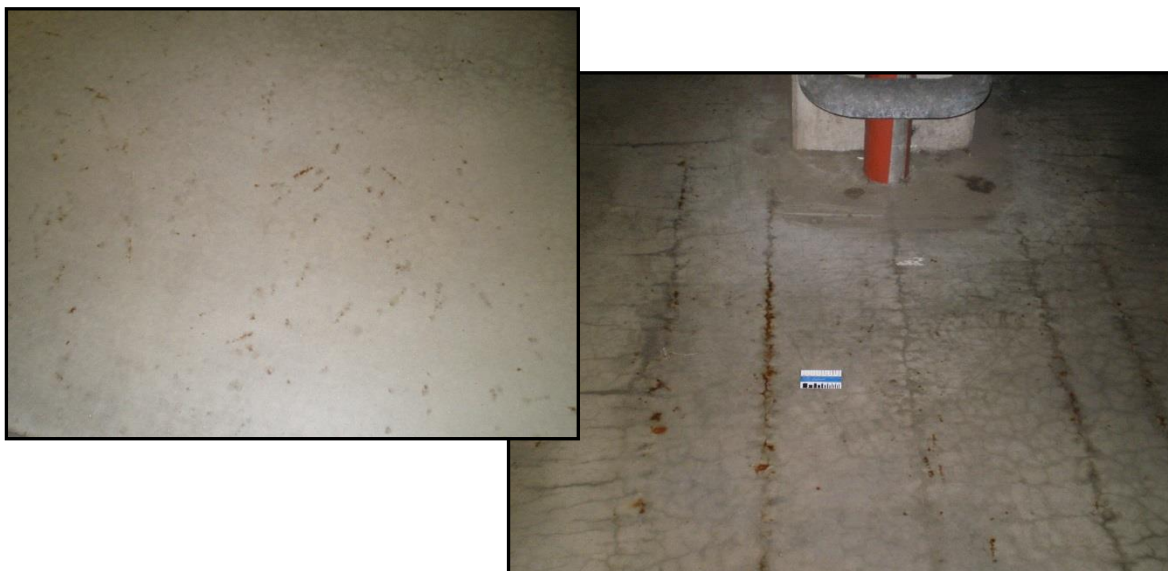
*Obr.9 Příklady rozvoje plošné koroze drátků, vpravo v kombinaci s přidávanými pruty betonářské výztuže v podporovém pruhu*

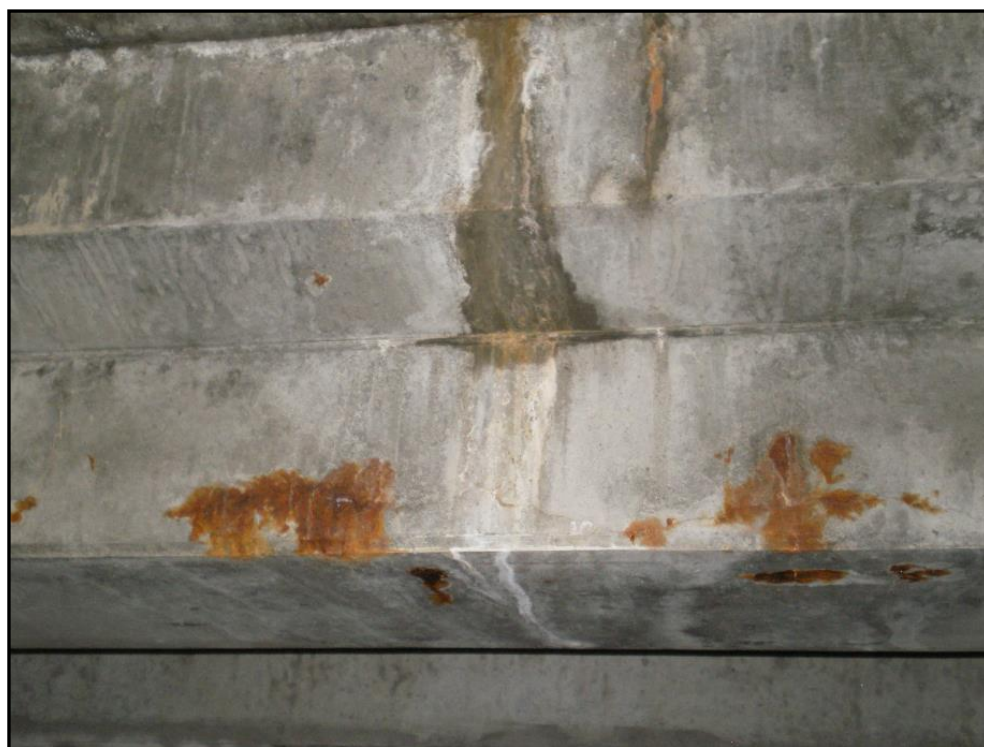
*Obr.10 Příklad stavu nosné konstrukce – prefabrikovaných průvlaků pod stropem*

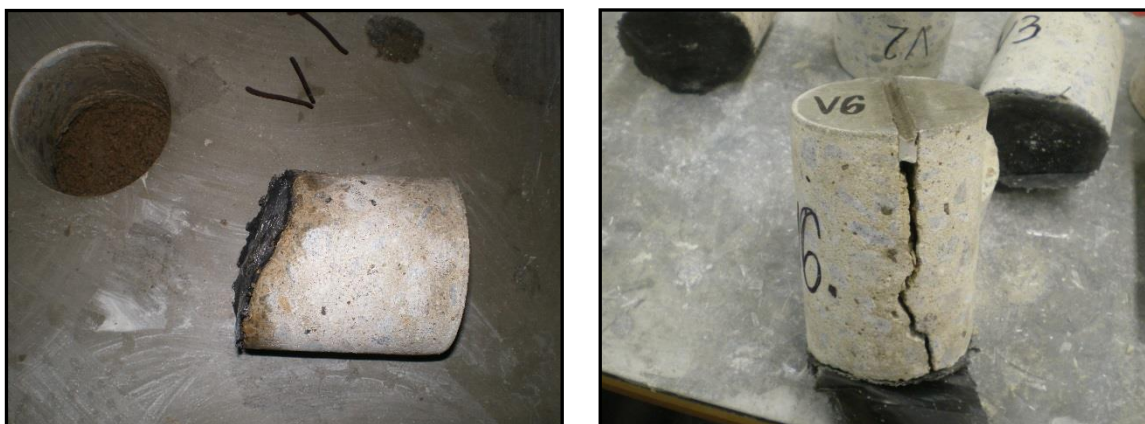
*Obr.11 Ukázky odebraných vývrtů z podlahy – vlevo otisk viditelné nerovnosti pískové vyrovnávací vrstvy, vpravo průběh smršťovací trhliny ve vzorku z oblasti řezané spáry*
