Sborník recenzovaných přednášek

## **XXVI. MEZINÁRODNÍHO SYMPOZIA SANACE 2016**

18. - 20. 5. 2016

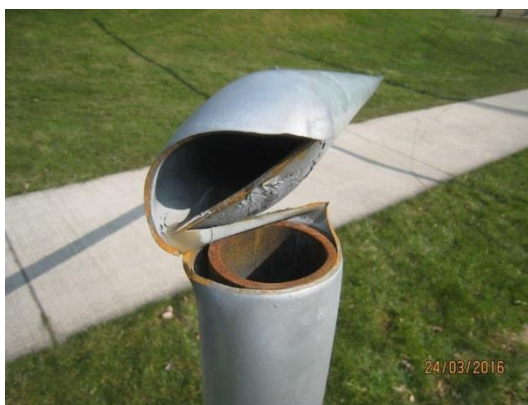
Obrázek 3.: Detail zlomení  
s pohledem na vnější a vnitřní  
trubku

Přepočet sloupků však prokázal, že i běžný „normový“ vítr nebyla schopna bez poškození přenést. To, že konstrukce tak dlouho odolala účinkům větru lze přisoudit tomu, že jeho intenzita byla do doby havárie menší, než požaduje norma. Je dále zvláštní, že k poruše nedošlo již v prvních zimních měsících po postavení konstrukce, kdy síť byla jistě pokryta námrazou a zachyceným sněhem.

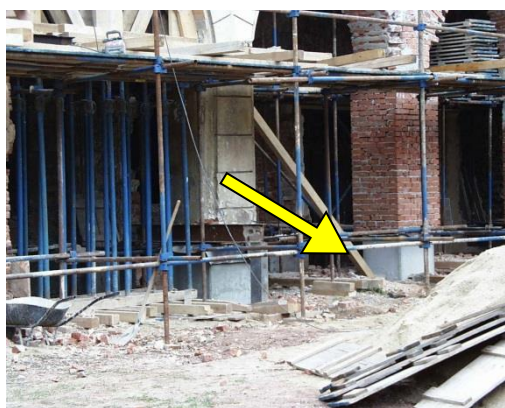
*Obrázek 20.: Nový základ (šipka) a nově vyžděný zděný sloup zámku.*

Poměrně často je nutné velmi podstatně zvětšit plochu základových pásů. Většinou se to stává v případech změny únosnosti podzákladí k horšímu nebo tehdy, kdy přetížení horní stavbou nadměrně vzrostlo; nelze též vyloučit nezbytnost ztužení základů ve vodorovné rovině.

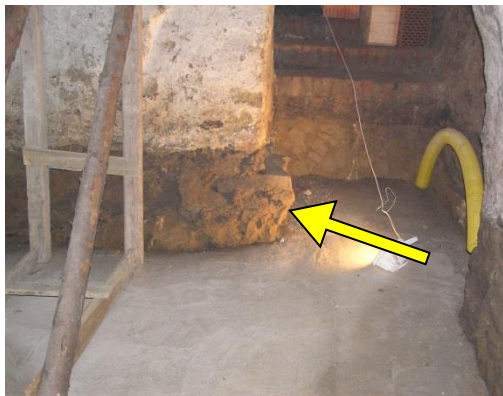
*Obrázek 22.: Sklepní pilíř (bez základu) před započítím statického zajištění (šipka).*

Pokud je mezi stávajícími základy volný prostor je možné využít např. únosnosti zeminy mezi nimi (u pásů, patek) [4 až 7, 9 až 13]. Hlavní myšlenkou je použití obrácené železobetonové klenby, která může být nepředpjatá nebo předpjatá – Obr. 22 až 25.

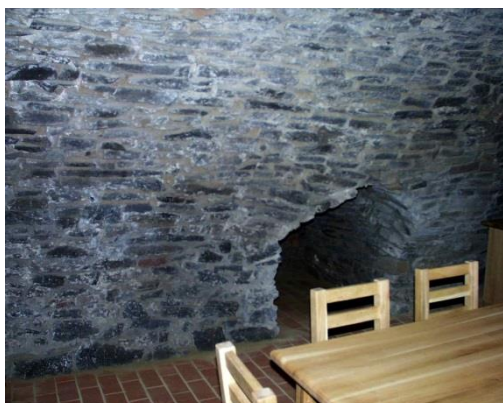
*Obrázek 24.: Opravený sklep z Obr. 22 a 23. V pozadí zaslepený otvor do dalších sklepních prostor. Sklep je přístupný a je běžně využíván.*

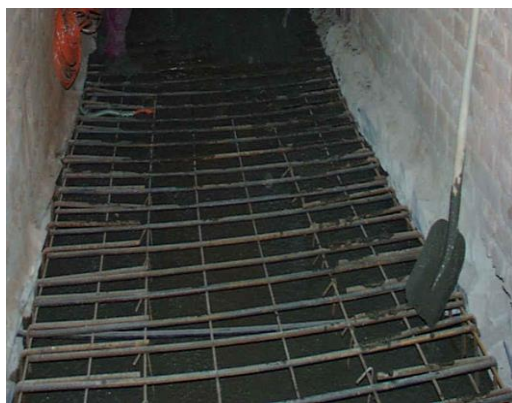
*Obrázek 25.: Základová reverzní klenba v 1.PP. rekonstruovaného objektu (kulturní dům s knihovnou) z 19. století před započítím betonáže.*

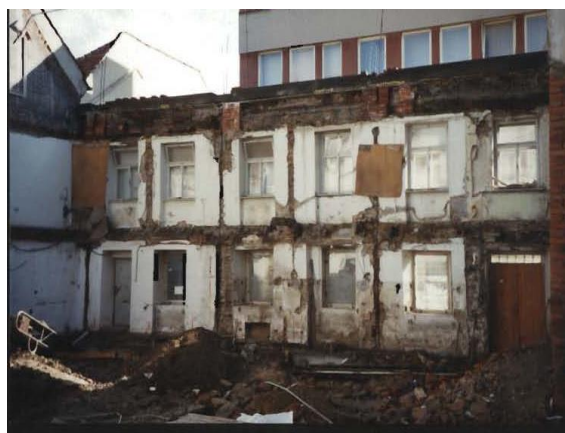
*Obrázek 5.: Fasádní zeď po odbourání vnitřních částí domu. Tato zeď byla stabilizována svislým předpětím [1].*

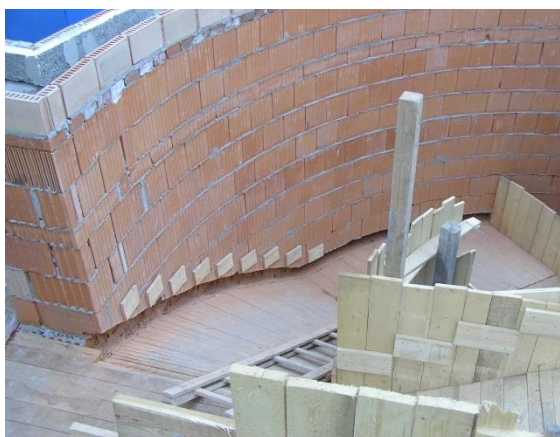
*Obrázek 9.: Schodiště při stavbě (bednění, obvodová stěna, věnec).*

Jako nosné bylo použito také zdivo z bloků Porotherm (Obr. 8, 9). Prostorové ztužení stavby bylo zajištěno zděnou výtahovou šachtou s věnci po výšce, provázanými navíc i s monolitickým schodištěm – Obr. 10.

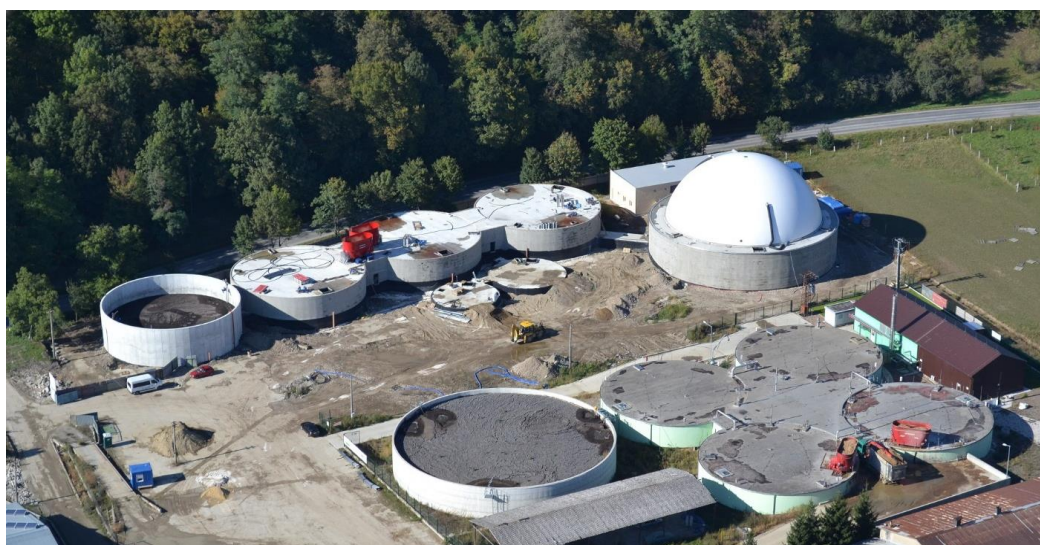
*Obrázok 1.: Železobetónové valcové nádrže bioplynovej stanice*

Súčasťou bioplynových staníc (BPS) sú najmä otvorené alebo zakryté valcové nádrže (obr. 1). Dno, steny i strop nádrží BPS sa najčastejšie zhotovujú z monolitického železobetónu. Pri ich návrhu je vhodné zohľadniť odporúčania smernice pre vodonepriepustné betónové konštrukcie [1],[2]. Jedná sa o technologické, konštrukčné a výrobné opatrenia na obmedzenie vzniku a šírky trhlin a tesnosť pracovných škár. Problematický je styk steny s dnom a stropom, ako aj samotný strop. Ten sa väčšinou betónuje v jednom cykle, bez pracovných škár.

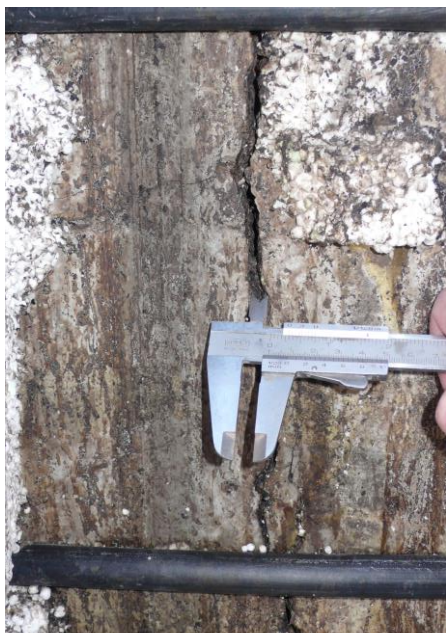
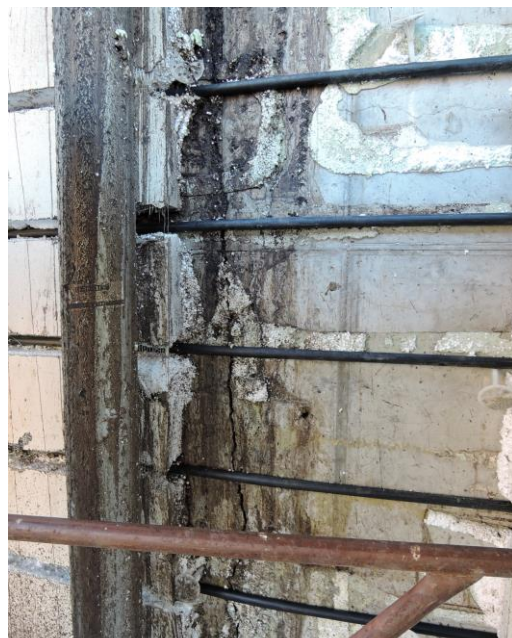
*Obr. 2 a) Stena fermentora so širokou trhlinou b) hnedé až čierne výluhy digestátu (stena nádrže bola predopnutá až po vzniku trhlín).*

Závažnosť výskytu presakujúcich trhlín z hľadiska spoľahlivosti nádrží BPS možno dokumentovať porušením stien nádrží, ktoré boli zaznamenané na nových, resp. nedávno sprevádzkovaných nádržiach. Dno a steny nádrže sa spravidla navrhujú na limitnú šírku trhlín 0,2 mm [8]. Aj keď sa podarí dodržať túto šírku trhlín, je použiteľnosť a trvanlivosť nádrže ohrozená. To sa týka predovšetkým nádrží bez izolácie na vnútornom povrchu, ale aj prípadov ak vzniknú trhliny aj na izolácií. Extrémne, až havarijné stavy vznikajú ak poddimenzovaná vodorovná výstuž steny sa dostane do plastického stavu, čo má za následok nadmerné šírky trhlín – obr. 4a. Namiesto bielych výluhov hydroxidu vápenatého na vonkajšom povrchu nádrže naplnenej vodou, vznikajú na nádrži fermentora hnedé až čierne výluhy digestátu (vyhnilý biokal) – obr. 4b (stena nádrže bola predopnutá až po vzniku trhlín).

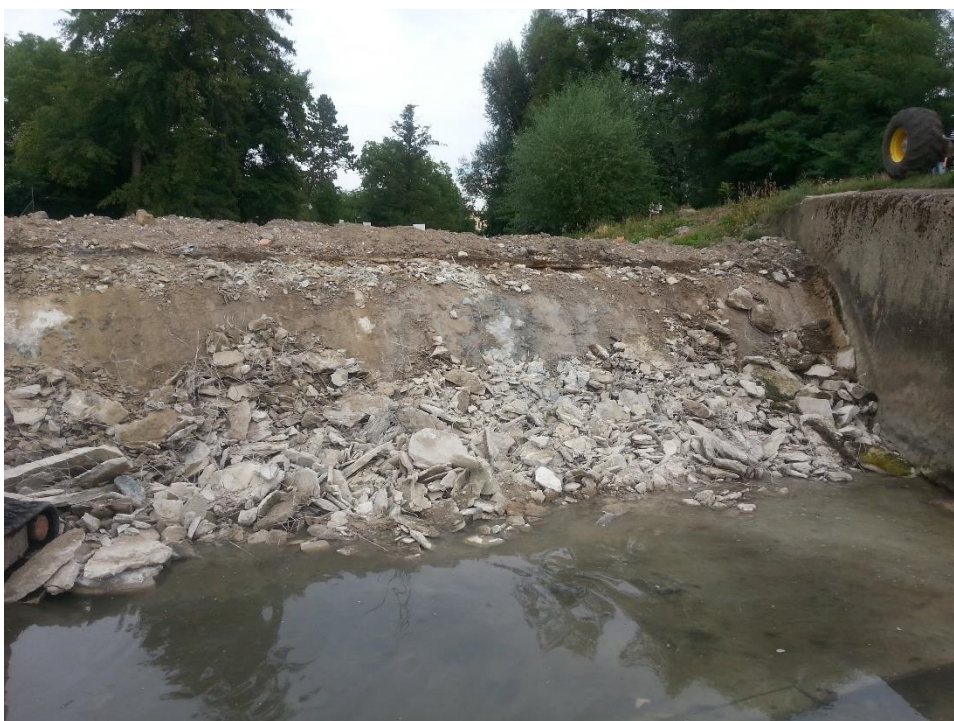
*Obrázek 4.: Bourání degradované původní konstrukce*

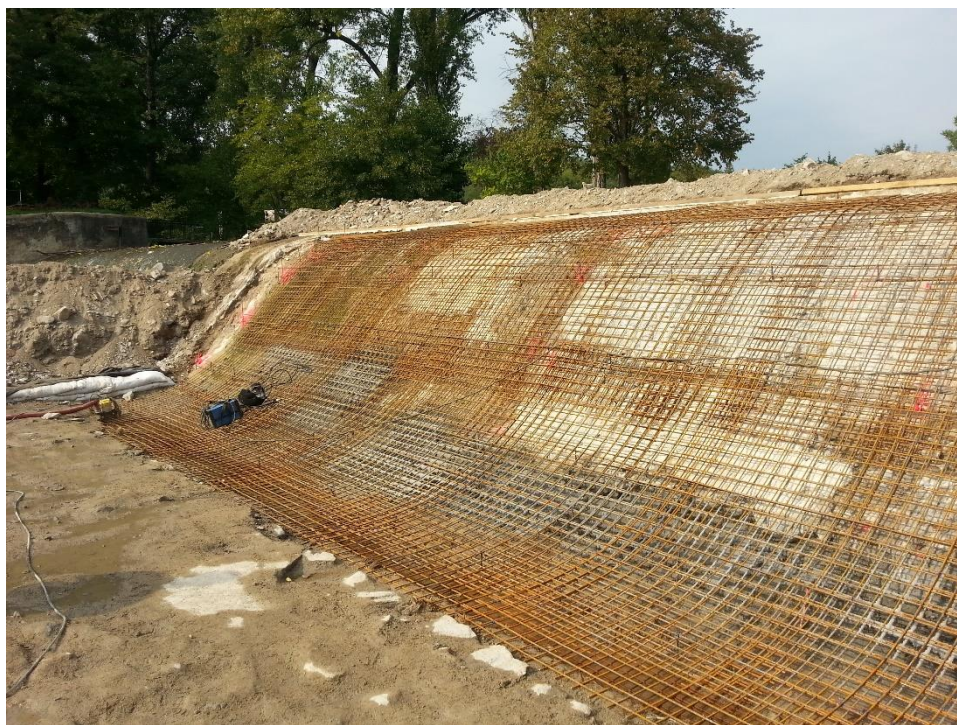
*Obrázek 5.: Armování a kotvení*

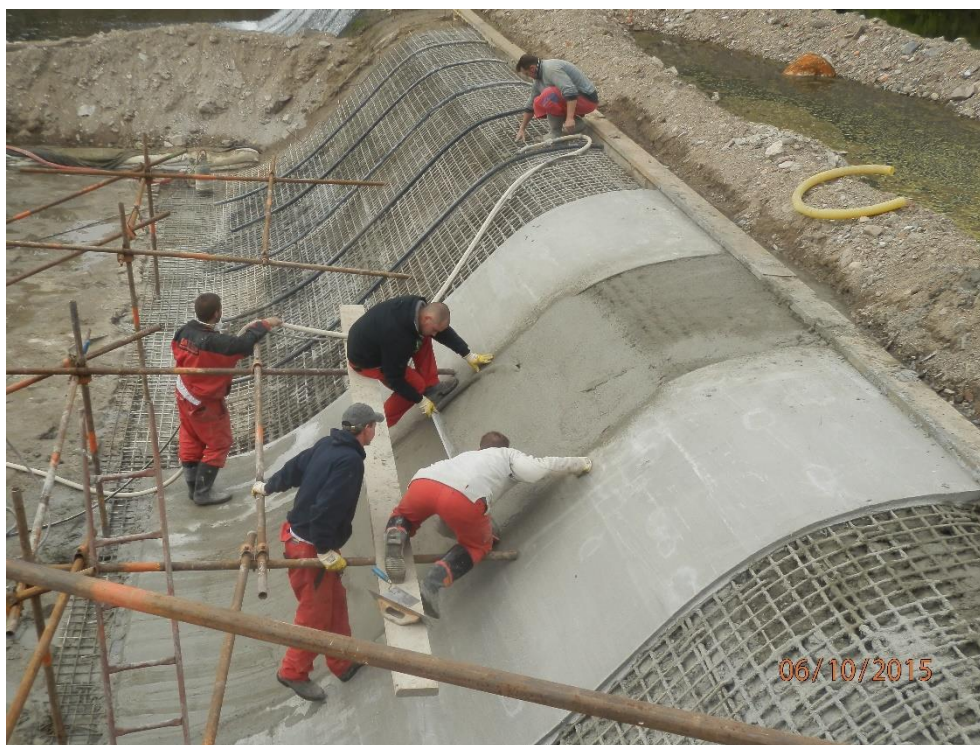
*Obrázek 6.: Aplikace sanačního materiálu*

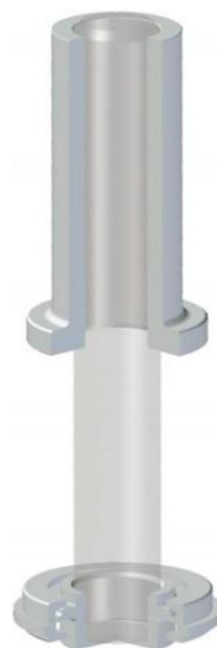
*Obr. 5: Bezdotykový kovový těsnicí systém  
s labyrinthem s tvrdokovem*

Během pohybu pístu protéká velmi malá část media přes malou štěrbinu mezi pouzdem a pístem. Po celé délce vnitřního povrchu pouzdra se nacházejí drážky, které část procházejícího média zadržují. To způsobuje postupné snižování rychlosti protékajícího media až je rychlost redukována na minimální hodnoty. Na konci pouzdra je tlak velmi malý. Píst je veden pomocí vodního polštáře a nedotýká se pouzdra, tj. nedochází zde k mechanickému tření. Kovové díly jsou nepatrně protékajícím médiem mazány a medium pak kontrolovaně protéká zpět do sacího prostoru.

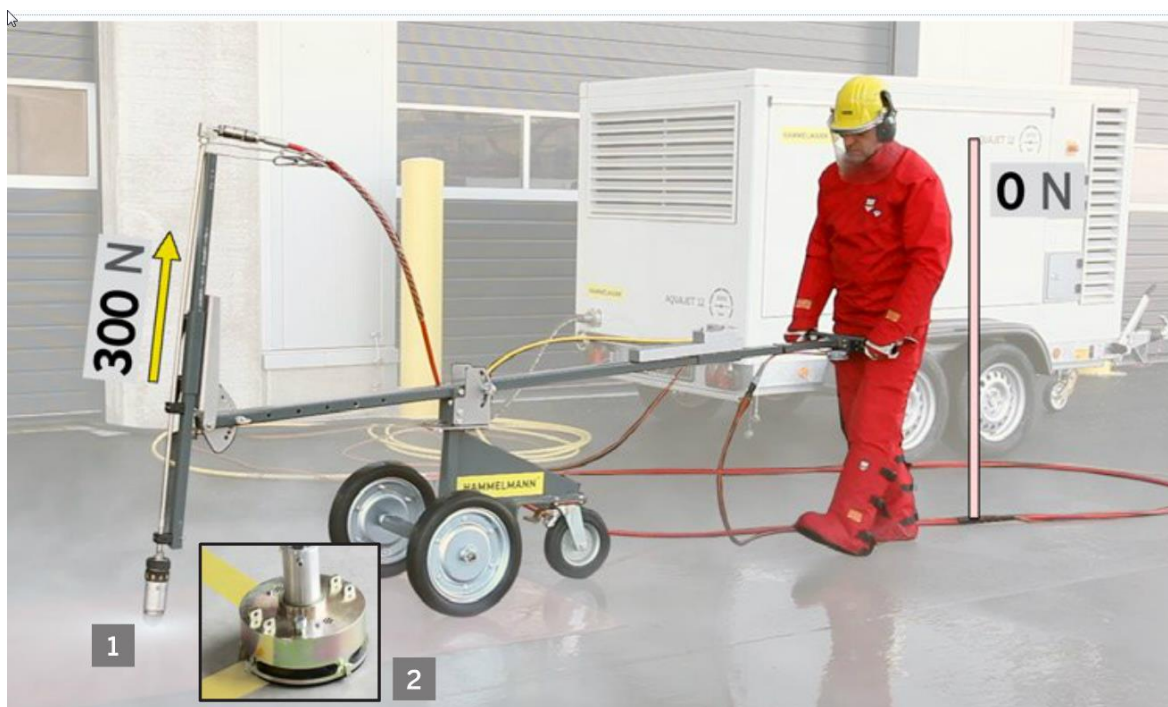
Obrázek č. 10 Použití JETBOJ – přípravku na sanaci povrchu betonové podlahy.

JETBOJ - přípravek je jednoduché zařízení, které kompenzuje vzniklou maximální reakční sílu až 300 N na pracovním nástroji. Umožňuje snadnou a pro obsluhujícího pracovníka skoro bez námahy, manipulaci s pracovním nástrojem při sanaci podlahových ploch a hlavně při práci nad hlavou při opracování stropů. Následné obrázky č. 10 a 11 jsou velmi názorné.

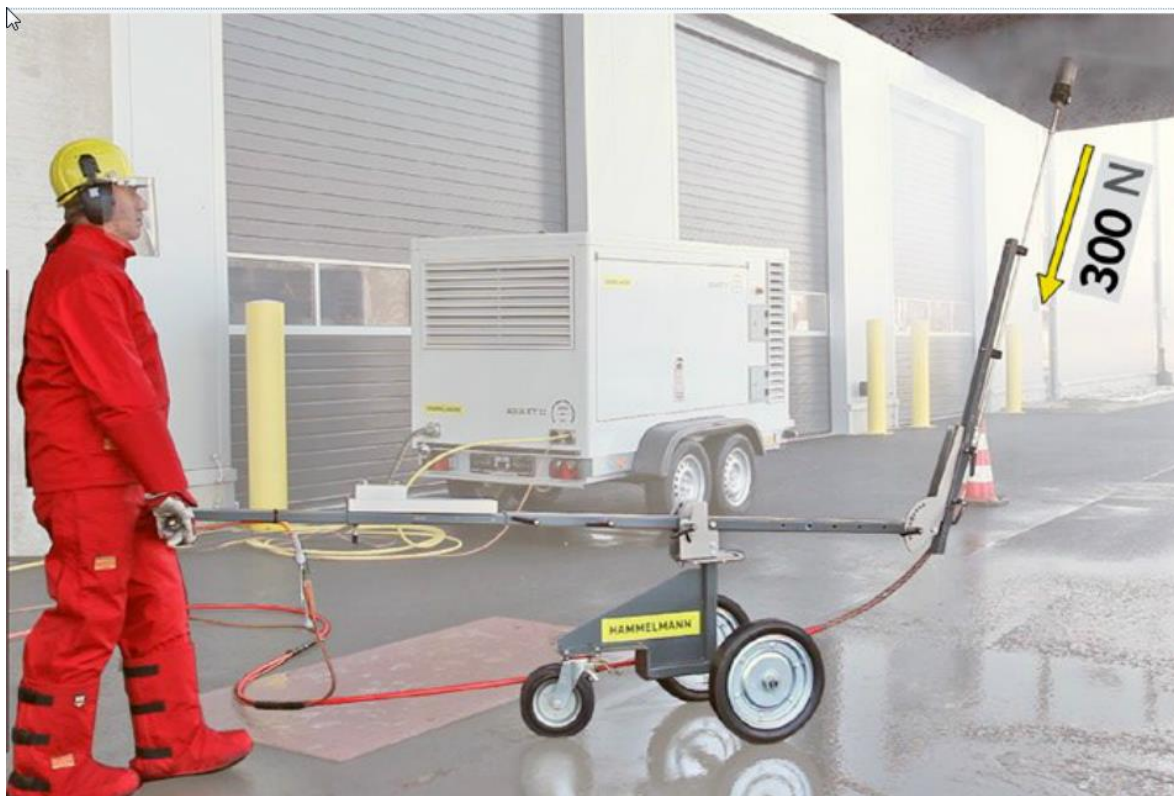
*Obrázek č. 11 Použití JETBOJ – přípravku na sanaci povrchu betonového stropu.*

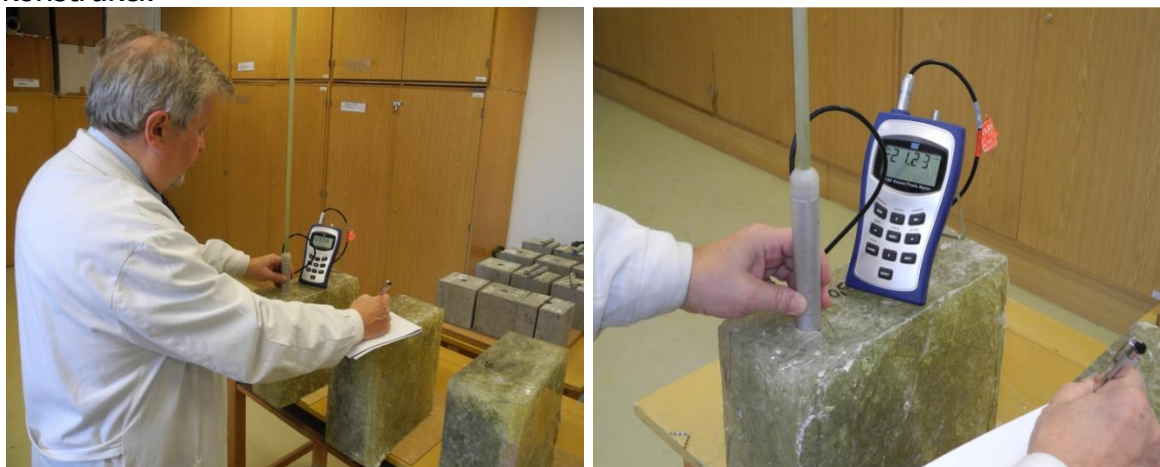
*Obrázek 1: Kontrolní měření transparentních epoxidových vzorků s kovovými drátky v laboratoři na FAST VUT v Brně (nalevo) s detailním pohledem na používanou magnetickou sondu PeMaSo-2 (napravo).*

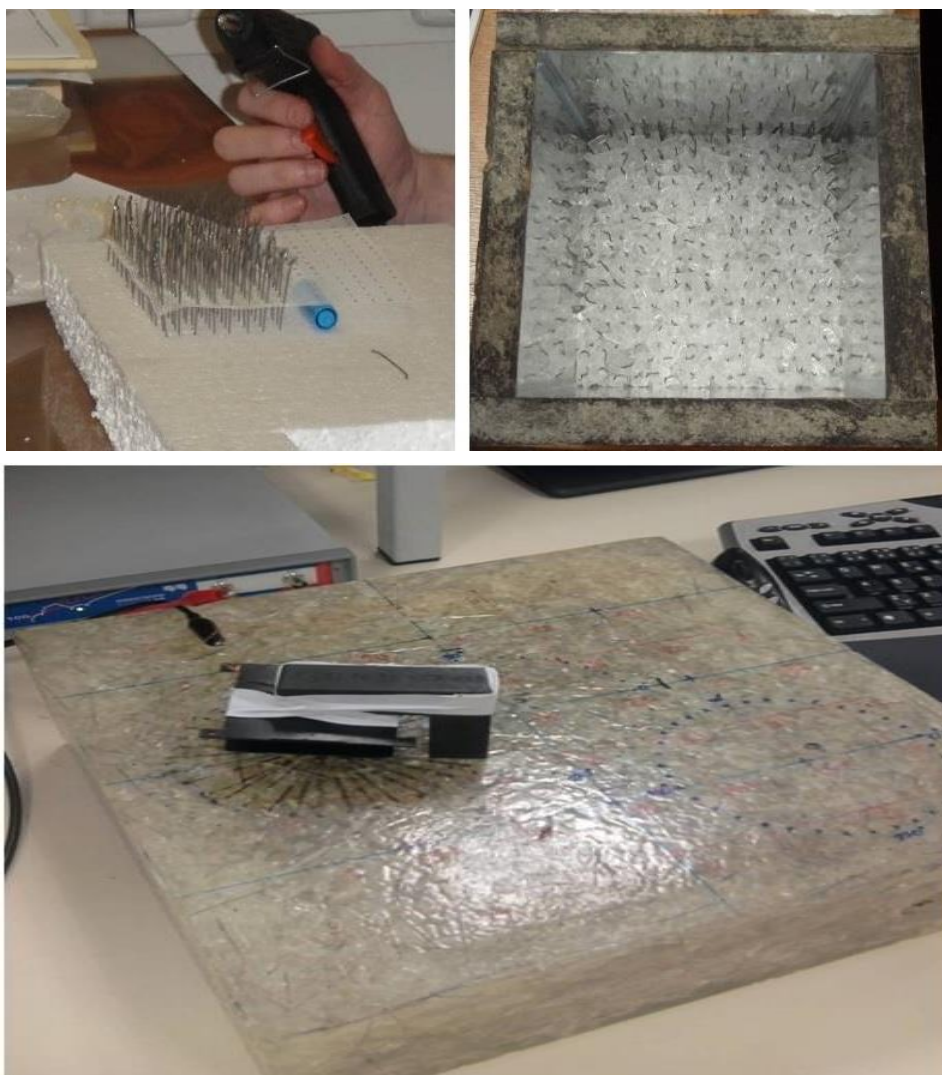
*Obrázek 3: Ukázka přípravy transparentních epoxidových vzorků s garantovaným objemovým podílem a směrovým rozložením drátků (nahore nalevo) a hotový vzorek (nahore napravo) s následným využitím experimentálního zařízení pracujícím s harmonickým elektromagnetickým polem, vyvíjeného ve spolupráci s Ústavem mikroelektroniky FEKT VUT v Brně (dole).*

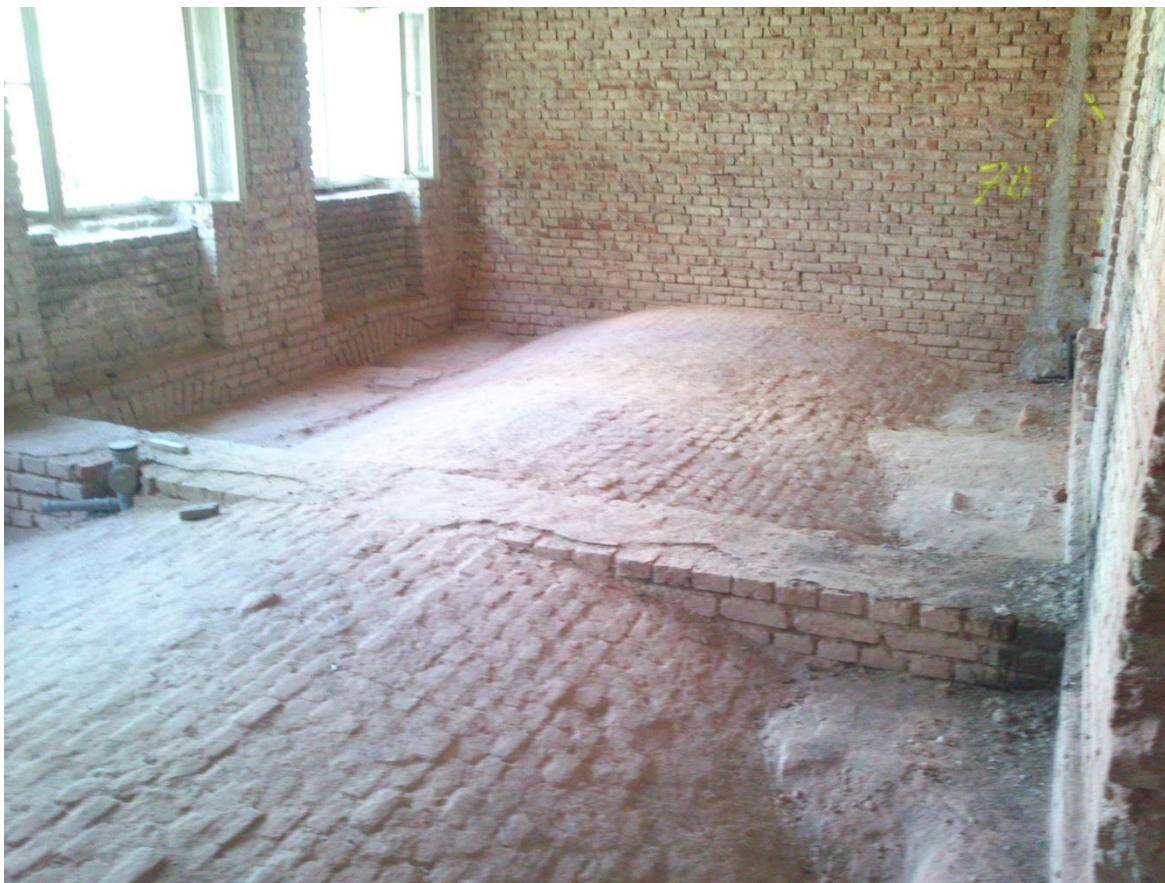
Obrázek 1.: Typická ukázka klenbového stropu z 18. století připraveného pro následné roznášecí podlahové konstrukce

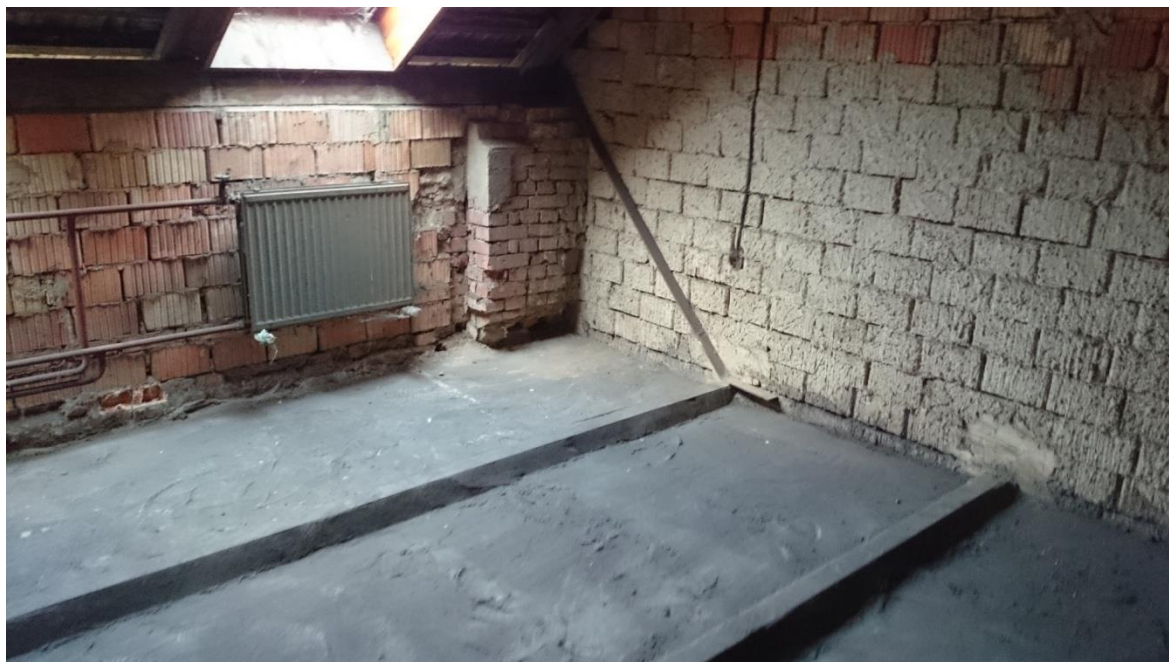
*Obrázek 2.: Ukázka hurdiskové stropní konstrukce po odklizení předchozí vrstvy škvárobetonu*

Problémem jsou především rekonstrukce starých objektů, u kterých často nevíme, co za překvapení na nás čeká pod vrstvami starých podlahovin či roznášecích desek. Často jsou tvořeny z materiálů, které sice v době vzniku stavby mohly být moderní či dokonce hi-tech, ale my již s ohledem na dlouhodobý výzkum víme, že tomu tak ve většině případů není. Dokonce bylo prokázáno, že některé tyto materiály mohou být člověku nebezpečné. Příkladem je třeba dříve velmi hojně využívaná škvára či škvárobeton.

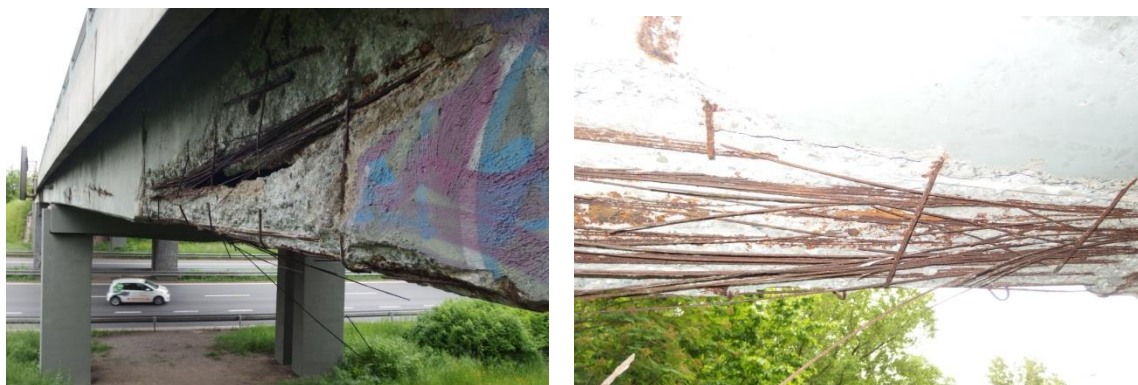
Obrázek 1.: Koroze zvedaných kabelů nosníku KA

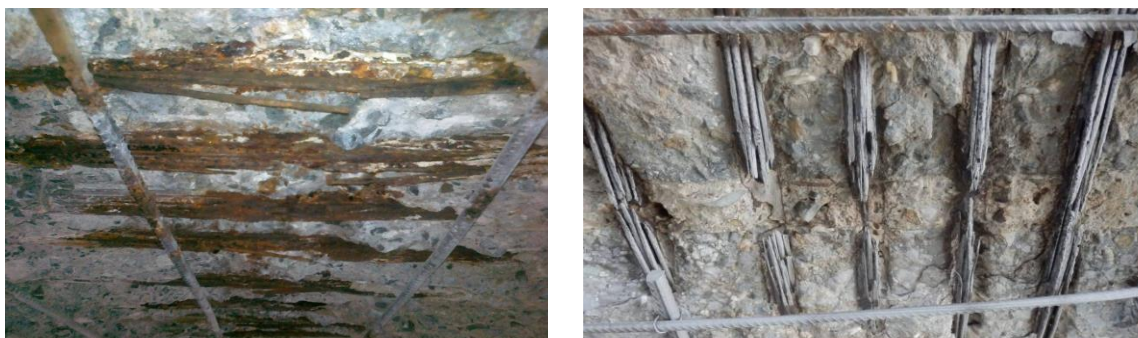
*Obrázek 2.: Koroze kabelů ve spodní desce nosníku KA*

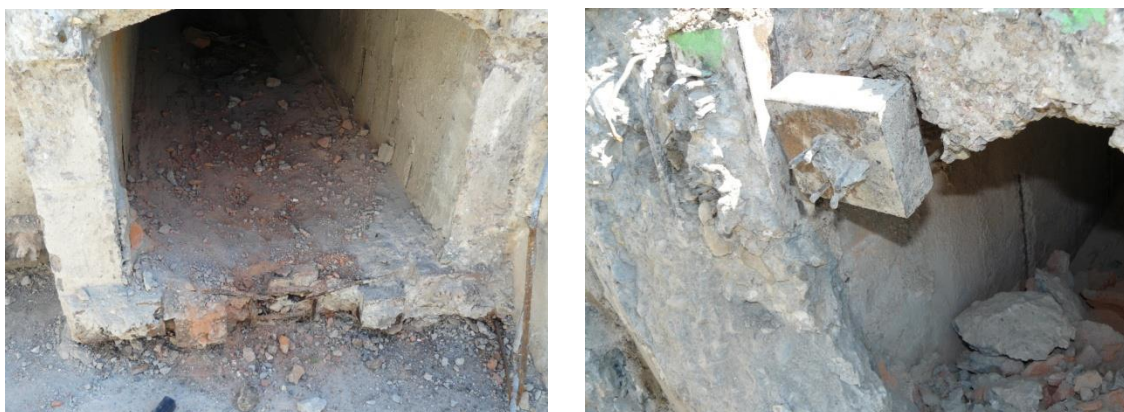
*Obrázek 3.: Koroze betonu v kotevní oblasti, podrcený beton pod kotvou, její vybočení*

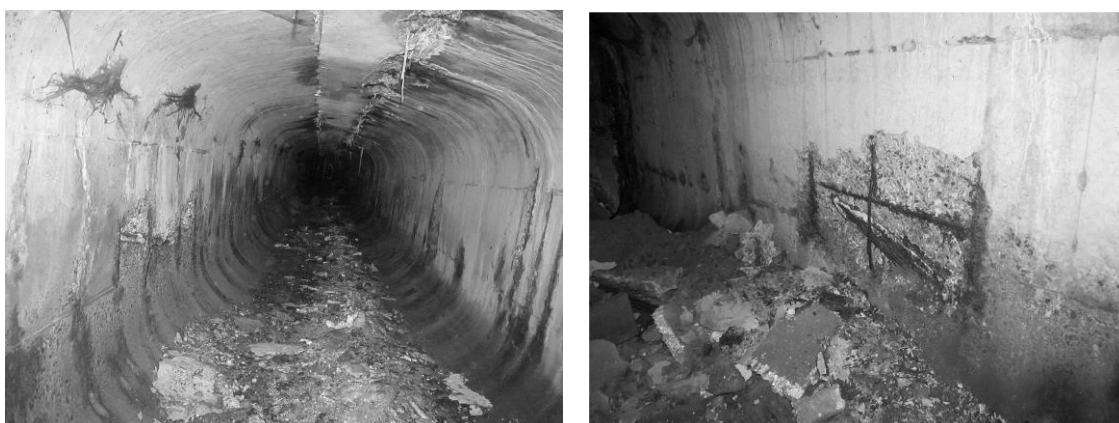
*Obrázek 4.: Nulové krytí vložek v dutině mezi nosníky I-73, koroze zvedaných kabelů ve stojině nosníku*

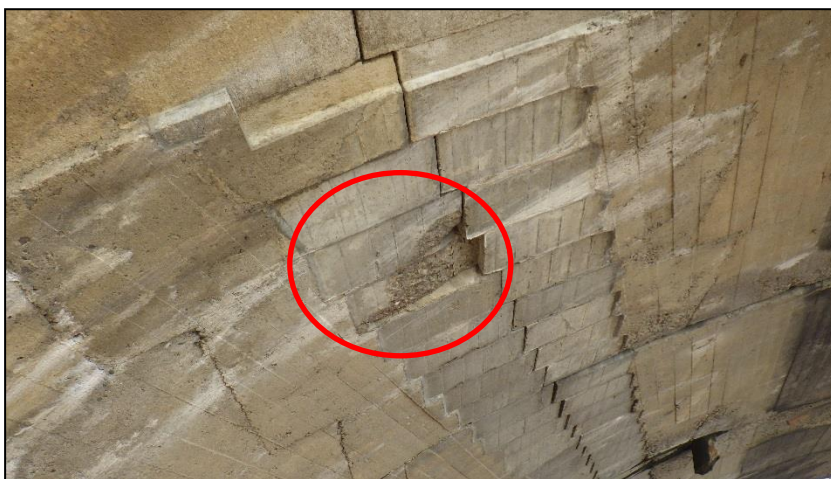
*Obr.3: Lokální odštipnutí bloků patního kloubu druhého pole*

Lokální degradace je zaznamenána především v oblastech dilatačních spár mezi oblouky i samotného mostu a prostupech oblouky např. v místech svodů odvodnění. V jednotlivých případech jsou částečně odštipnuty povrchové části kloubových bloků, vrcholové klouby jsou u některých oblouků pokleslé.

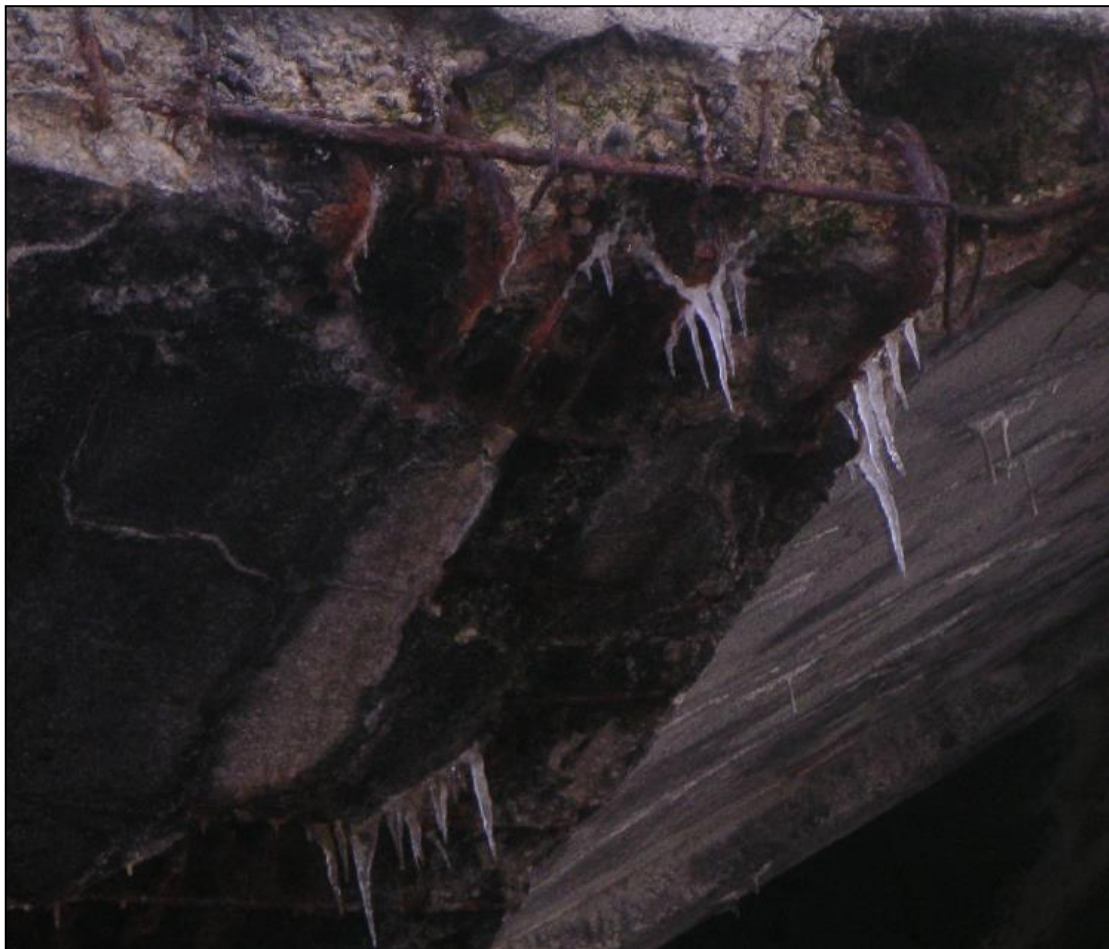
Obr.5: Stav podhledu mezipodesty a ramene schodiště v lomu monolitické desky

Ve havarijním stavu jsou konstrukce schodišť, která jsou již dlouhodobě z bezpečnostních důvodů vyřazena z běžného provozu. Nebezpečný je stav především konzol, s výztuží při horním povrchu.

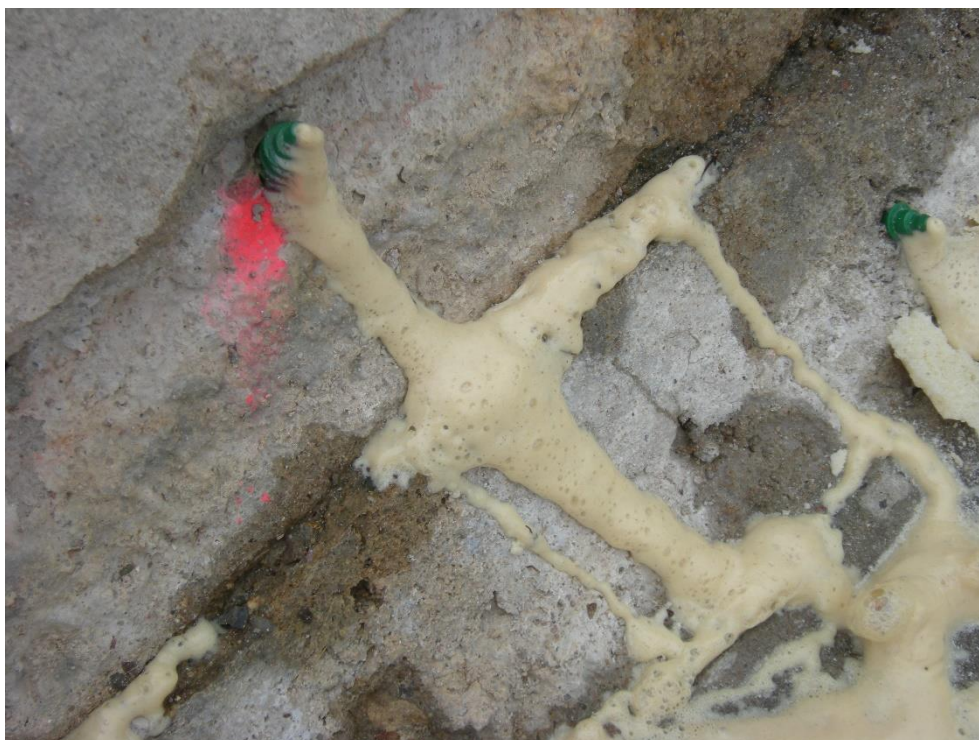
*Obrázek 3.: Injektáž*

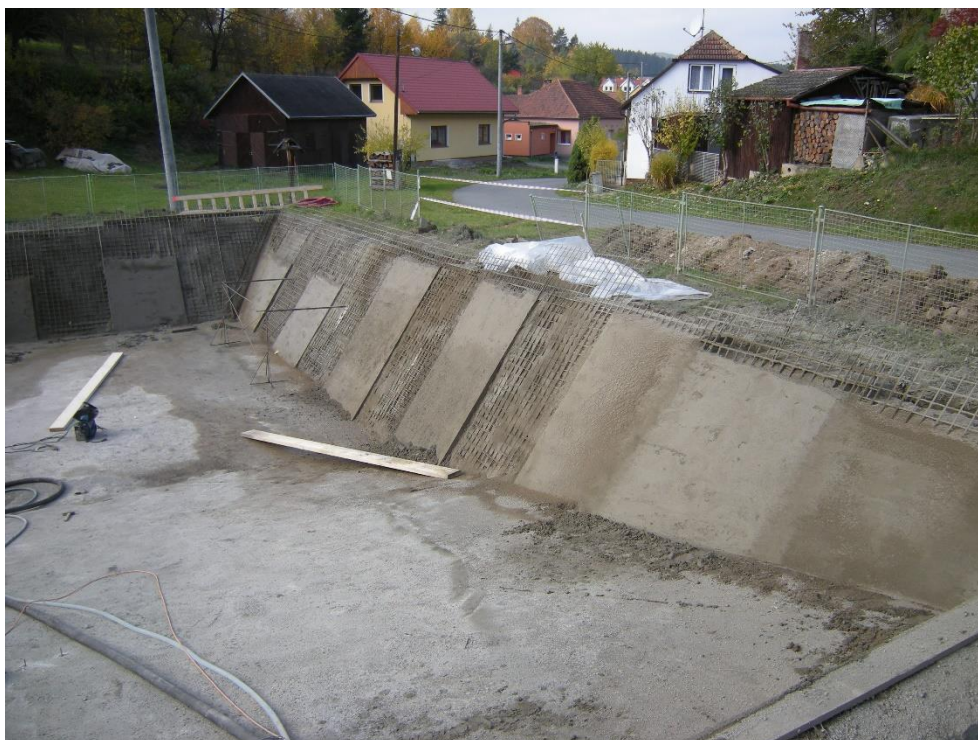
*Obrázek 5.: Betonáž stěn stříkaným betonem*
