# KONFERENCE ZKOUŠENÍ A JAKOST VE STAVEBNICTVÍ

Sborník recenzovaných příspěvků konference

**ZKOUŠENÍ A JAKOST VE STAVEBNICTVÍ 2016**

Ústav stavebního zkušebnictví,  
Fakulta stavební, VUT v Brně

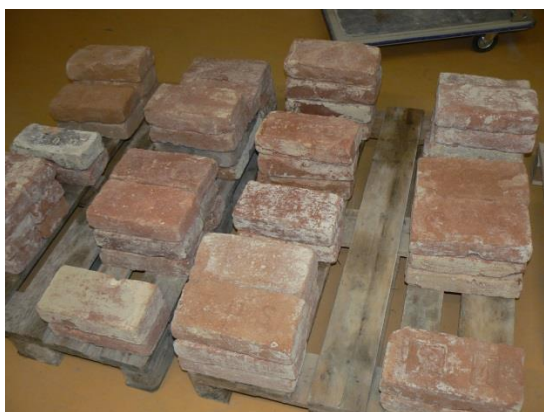
*Obrázek 3.: Cihly odebrané z konstrukce byly očištěny a tříděny dle vnějších znaků*

Postupným rozbořem souboru cihel byl zjištěn zajímavý fakt. Při prvním ohledání se zdálo, že různě značených cihel a tím i výrobců je 18, nepočítaje očividné varianty kolků týchž producentů cihel. Po podrobné analýze bylo zjištěno, že řada kolků je vlastně jen variantou, vzniklou během výroby například poškozením formy, kdy část kolku odpadla, případně byla nahrazena částí kolku z jiné formy (viz Obr. 8, srovnej standardní cihlu 11 s variantou 15) často ne zcela adekvátní, případně ze standardně používaných kolků byl posléze používán jen fragment, např. číslo formy (viz Obr 7 a 8., srovnej cihly 1 a 18, nebo srovnej cihly 12 a 17). Posléze bylo stanoveno, že jde patrně o celkem 9 výrobců. Bohužel v některých případech je určení konkrétního výrobce odhadem, který bude muset být budoucnu potvrzen dalším studiem dochovaných dokumentů.

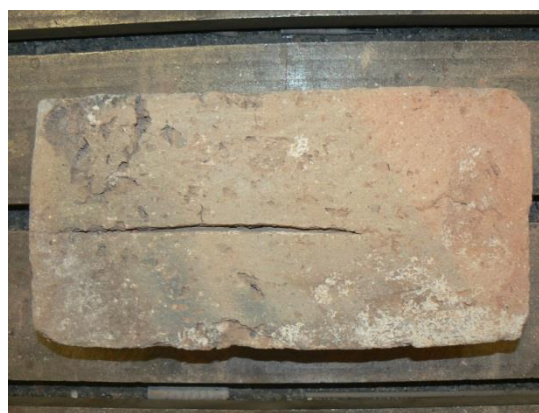
*Obrázek 6.: Výjimkou nebylo ani masivní mechanické poškození v průběhu sušení výtvarku*

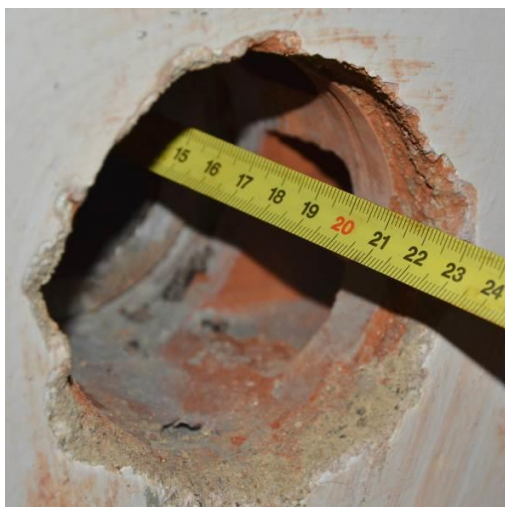
*Obrázek 10.: Vývrt V 2 obvodového panelu. Zevnitř přizdívka z dutých cihel.*

Kromě odběru vzorku betonu byl ve stejné místnosti proveden vývrt do obvodového štitového panelu na severní straně pro zjištění jeho skladby. Místo vývrtu V 2 je patrné z Obr. 1, vývrt V 2 je dokumentován na Obr. 9 až 11. Skladba panelu je uvedena na Obr. 11, 12. Celková hloubka vývrtu byla 210 mm, z důvodu minimalizace poškození nebyla provrtána vnější vrstva sendvičového panelu, ovšem byla prokázána dalším vývrtem V 3 z vnější strany domu.

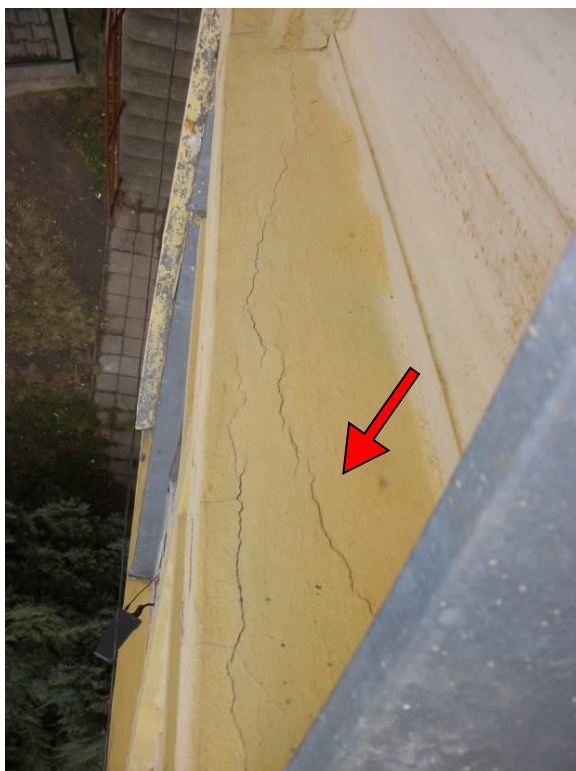
*Obrázek 16.: Detail trhliny na severní fasádě (šipka). Beton odpadává.*

Téměř všude byly nalezeny praskliny v betonu u zavěšených stěnových panelů podélných fasád. Výztuž žebér panelů má všeobecně malé krytí, takže ovzdušní vlhkostí, deštěm a sněhem došlo k napadení betonářské oceli korozí. Ta při rezavění nabývá na objemu a trhá povrchové vrstvy betonu. Tím bylo dále umožněno vnikání nové vlhkosti do konstrukce, takže stav panelů se den ze dne horší. V současnosti již došlo a dochází k odpadávání betonu z panelů (Obr. 16 až 21).

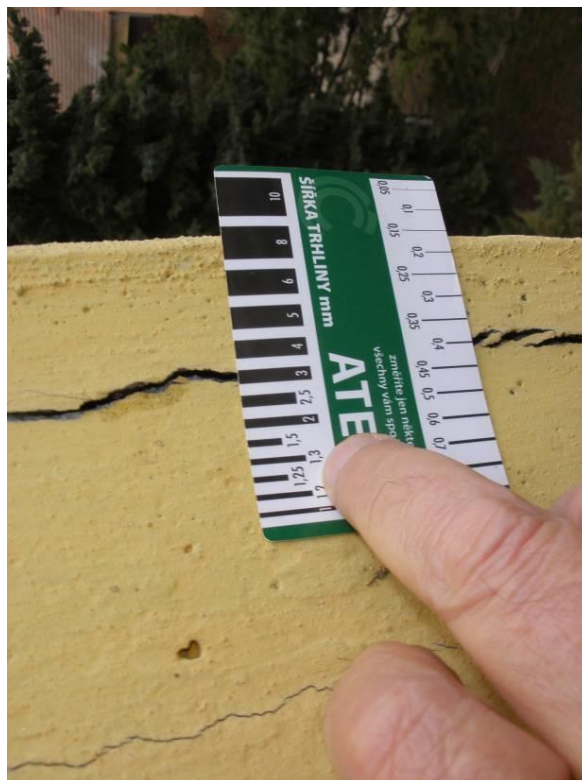
*Obrázek 17.: Detail trhliny na severní fasádě. Beton lze snadno odstranit.*

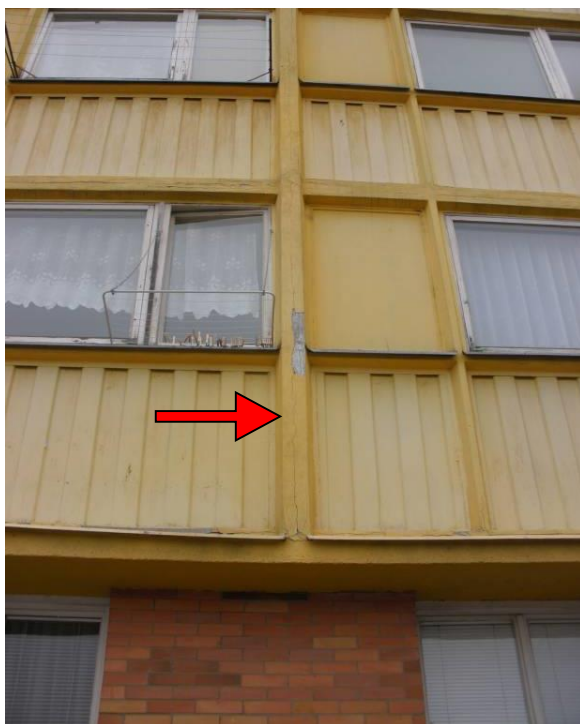
*Obrázek 18.: Praskliny ve styku zavěšených panelů na severní fasádě.*

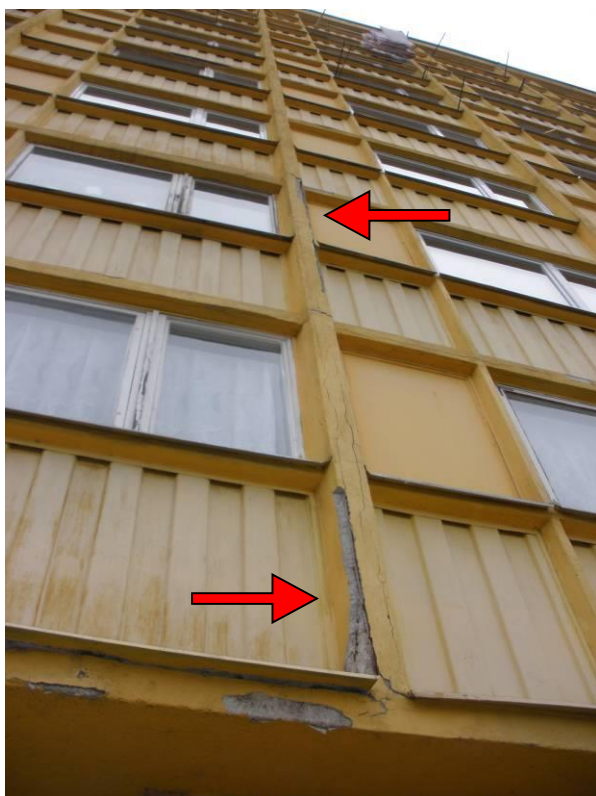
*Obrázek 20.: Další trhlina (šipka) s korodující výztuží a odpadávajícím betonem (jižní fasáda) ↑*

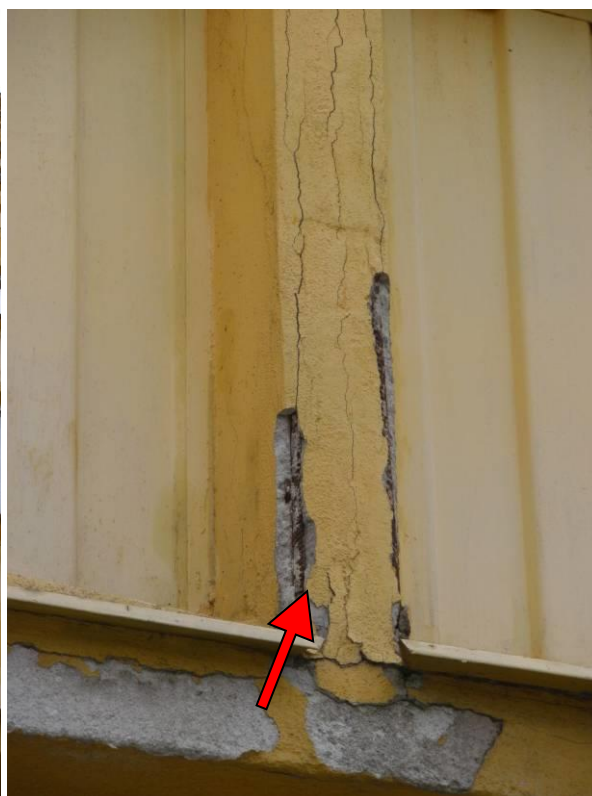
*Obrázek 21.: Styk panelů podélné jižní fasády. Koroze výztuže, beton ve velkých kusech odpadá.*

Základním problémem je však obvodový plášť. Zejména stav zavěšených panelů podélných stran (jižní a severní) je již velmi špatný. Železobetonová obvodová žebra jsou těžce narušena korozí výztuže, která v době výroby neměla dostatečné krytí betonem. Na objektu byla zjištěna řada trhlin, které však sice nemají staticky nebezpečný charakter, nicméně odpadávání betonu z fasádních panelů by mohlo ohrozit zdraví a život osob, pohybujících se v blízkosti domu. Je nutné neprodleně

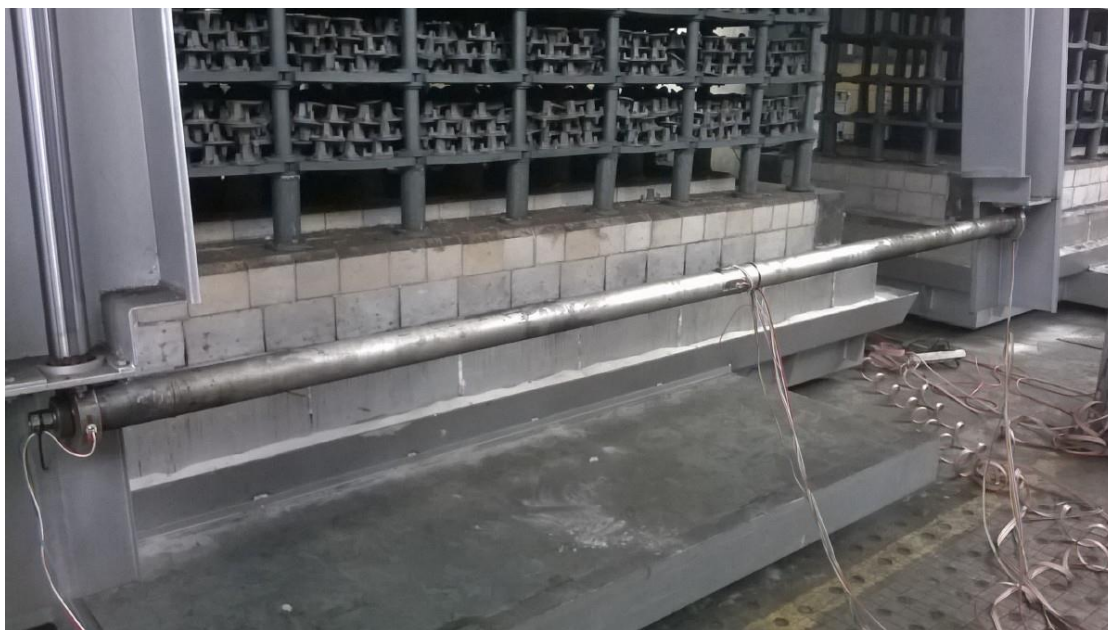
*Obrázek 1.: Celkový pohled na vodorovnou tyč zvedacího mechanismu osazenou odporovými tenzometry.*

Na základě vizuální prohlídky a informací od obsluhy se jako kritické prvky zvedacího mechanismu elevátorové pece ukazují její dvě vodorovné tyče (z každé strany jedna) sloužící pro zvedání pecního vozu. Tento prvek, který je tvořen ocelovou kulatinou průměru 60 mm účinné délky 2600 mm, je zavěšen přes oka pístnic na hydraulické válce, které zajišťují zvedání celého pecního vozu. Při zvedání je tyč z boku podsunuta pod pevný rám pecního vozu tvořený z U profilů (obr. 1 a 3). V původním pojetí se tedy jedná o liniové podepření realizované stykem vodorovné tyče a tuhého rámu. Při zvednutí plně zatíženého pecního vozu však tyč vykazuje značný průhyb (uprostřed až 30 mm) čímž se statické schéma podepření výrazně mění. Jako další kritický prvek byly vytipovány oka pístnic.

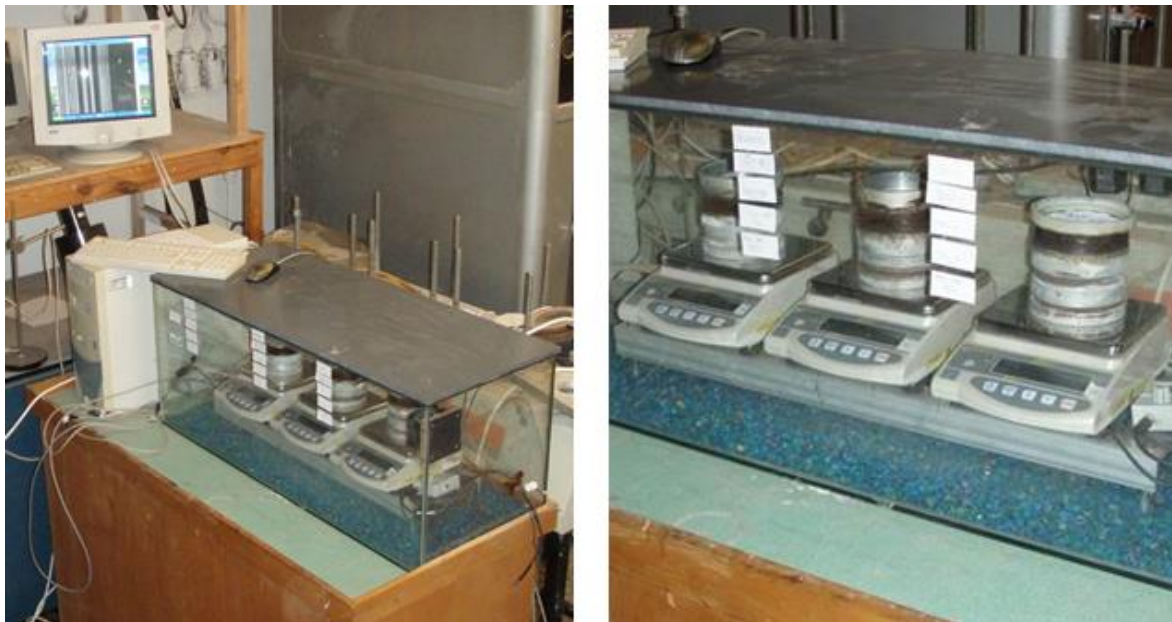
Obrázek. 1.: Měřicí komora a přístroje

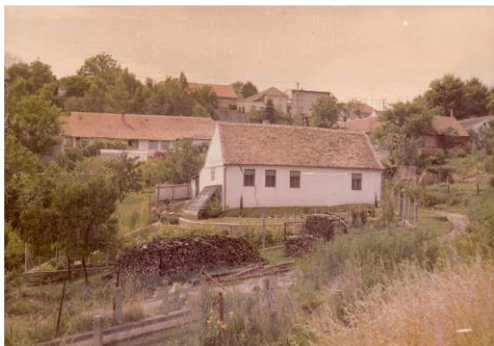
*Obrázek 7.: Rodinný dům na sesuvném svahu – zvětšené trhliny na levém rohu.*

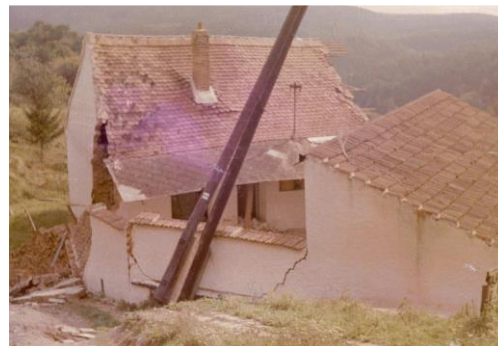
*Obrázek 8.: SZ pohled na rodinný dům, porušená cesta, nakloněný sloup elektrického vedení.*

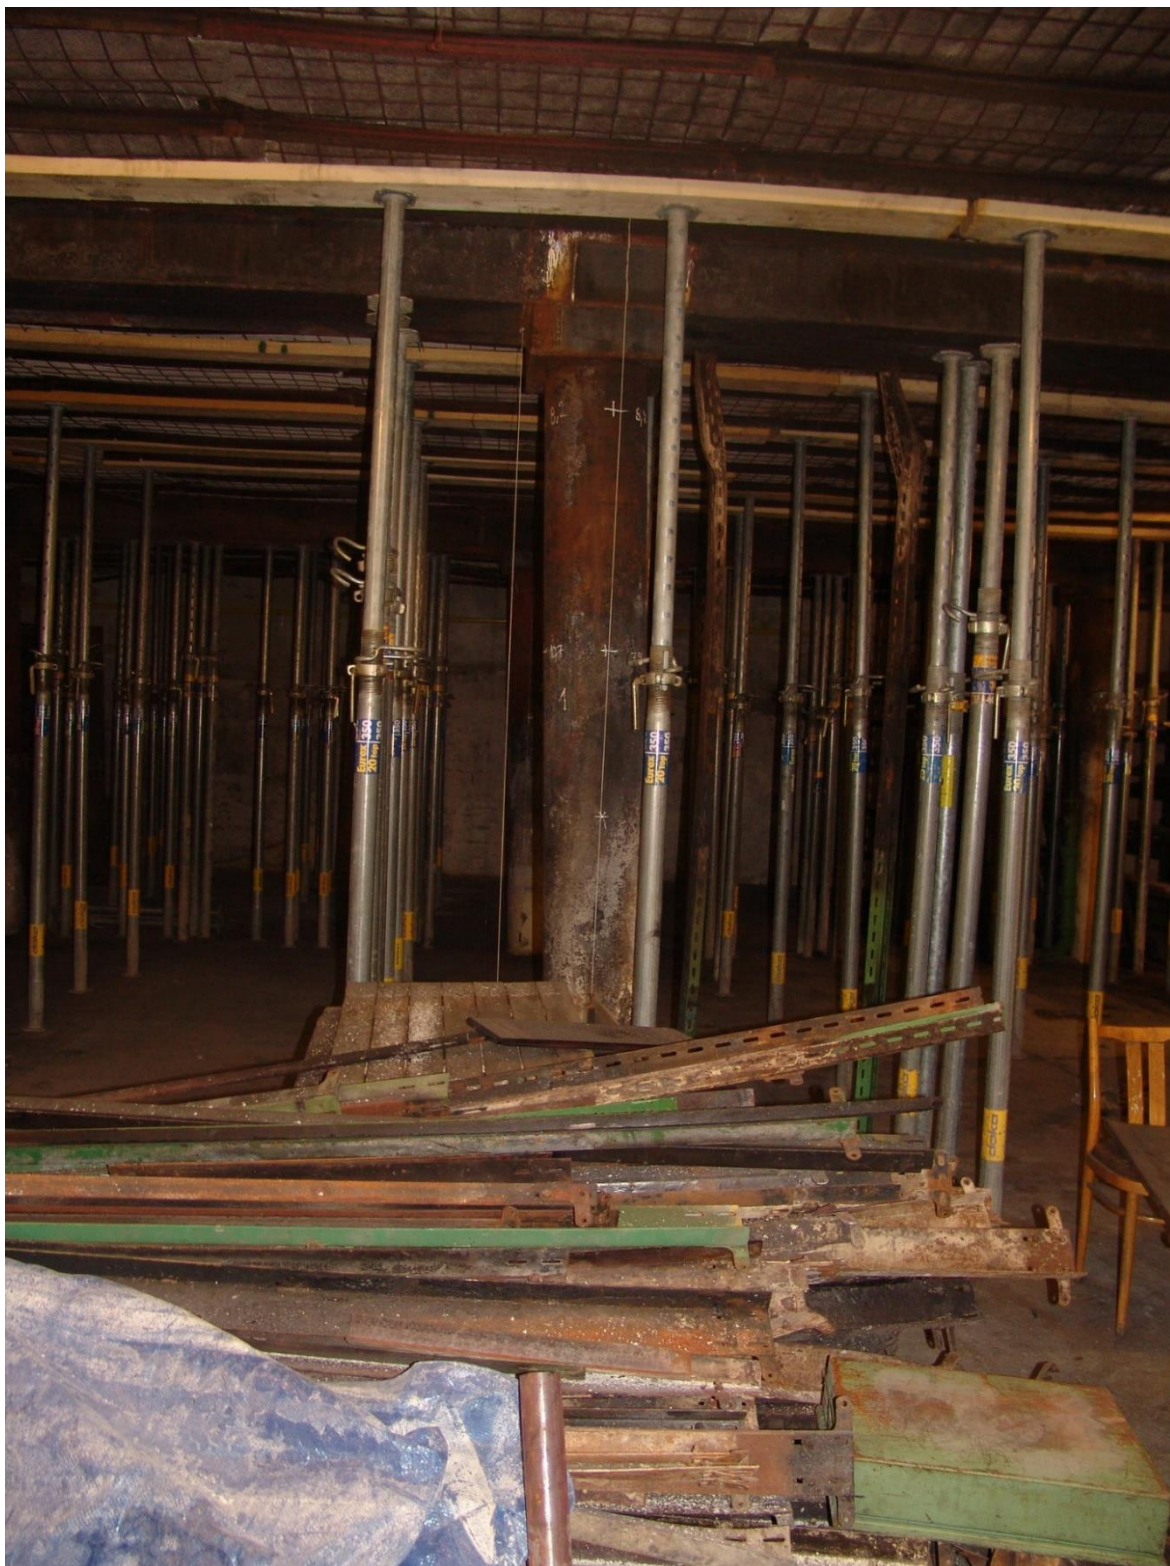
*Obrázek 1.: Svislá nosná konstrukce v 1. NP a pohled na provizorní statické zajištění, pohled na hodnocenou stropní konstrukci nad 1. NP*

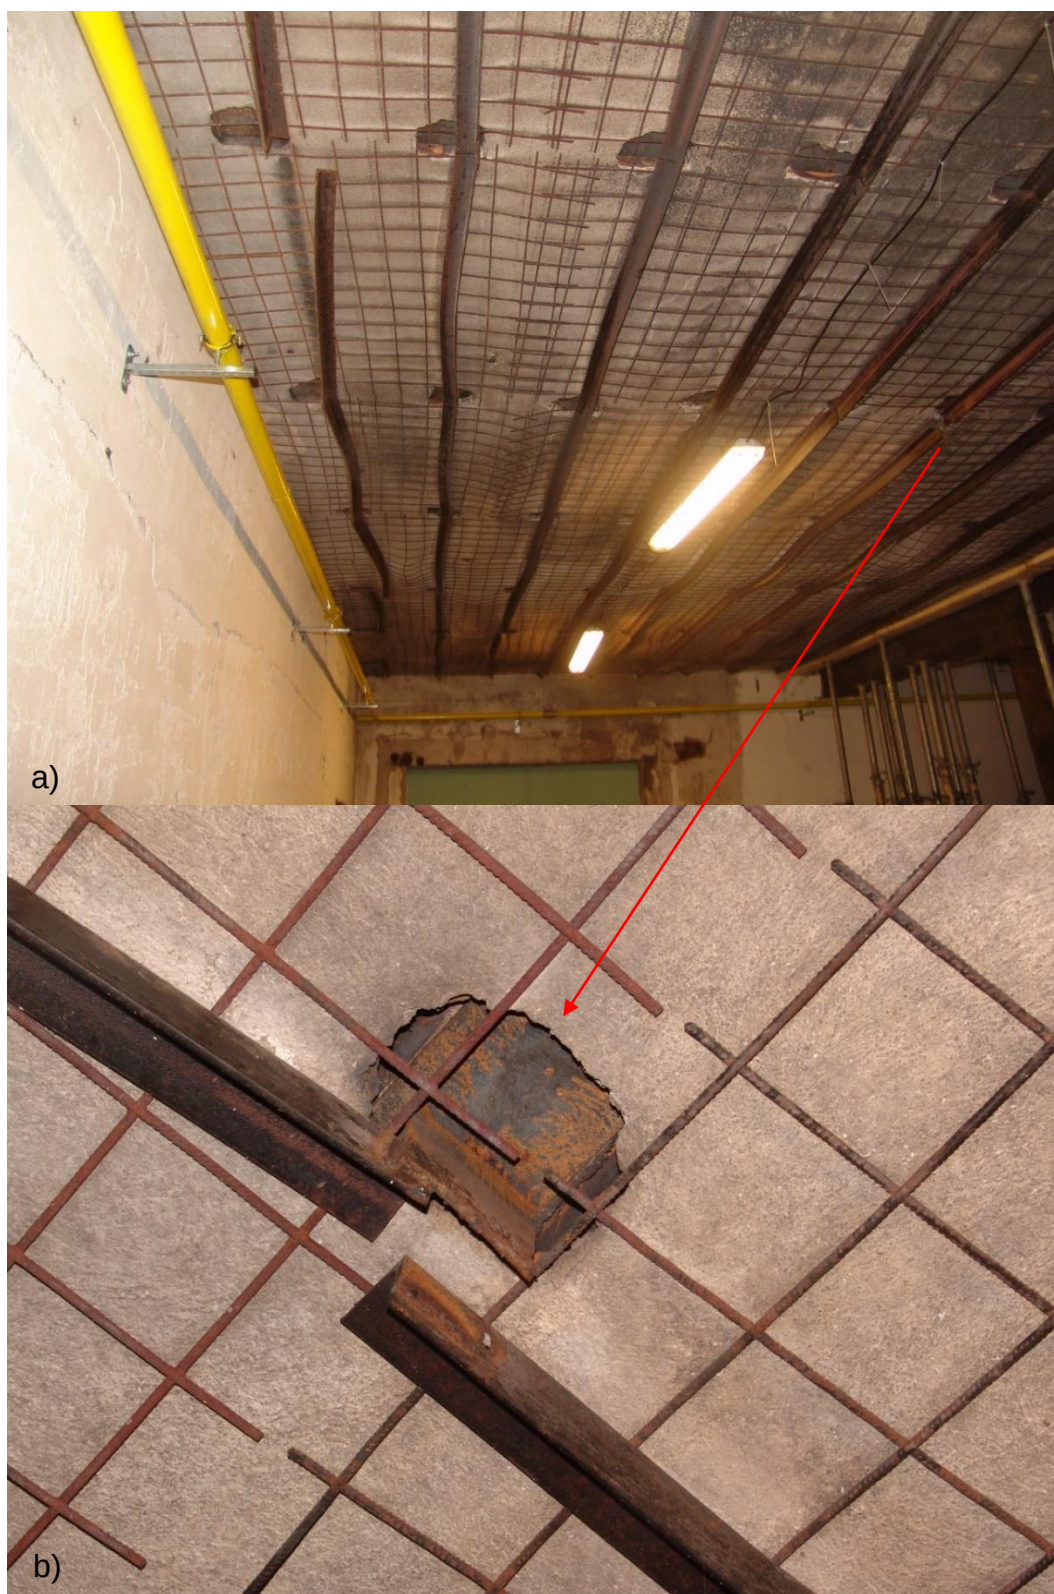
*Obrázek 2.: Stropní konstrukce nad 1. NP (sanace proběhla již před požárem);  
a) pohled; b) detail kotvení prvků nosoucích kari sítě pro zachycení dříve  
porušeného hrdiskového stropu*

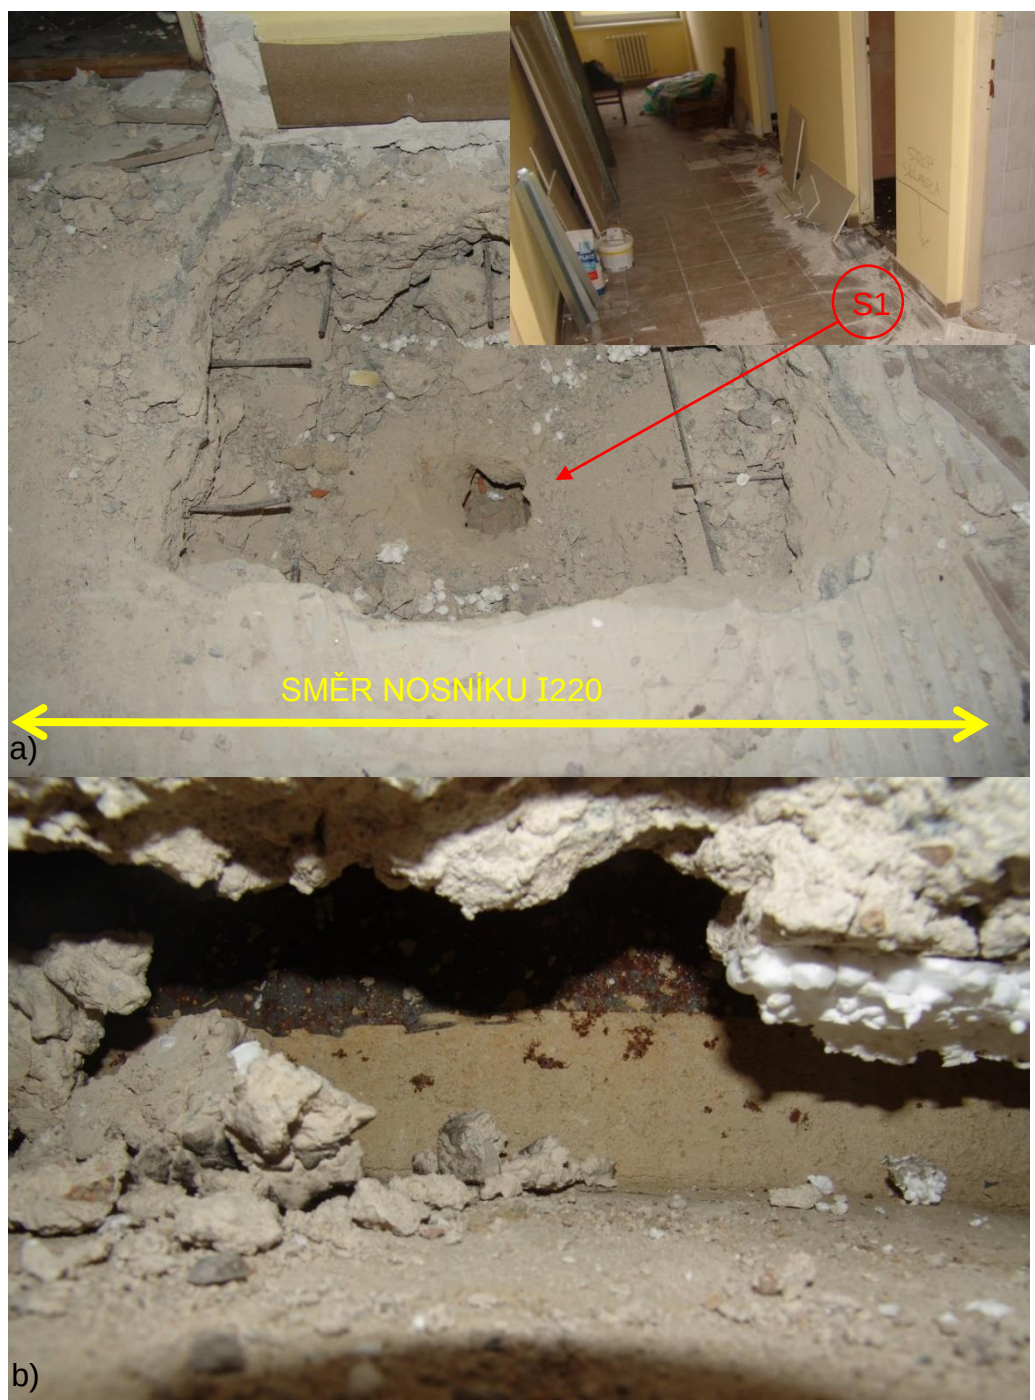
Obrázek 4.: Otevřená diagnostická sonda S1 podlahou v chodbě v 2.NP; a) pohled do otevřené sondy S1 včetně lokalizace na chodbě ve 2. NP (patrné soudržné souvrství vrchního cementového potěru a betonu, dále vzduchová kapsa s částečnými zbytky nevysublimovaného polystyrenu, pod kterou se nachází další vrstva cementového potěru a keramická stropní deska, beton je vyztužen kari sítí); b) souvrství stropní konstrukce spolu s ocelových I nosníkem

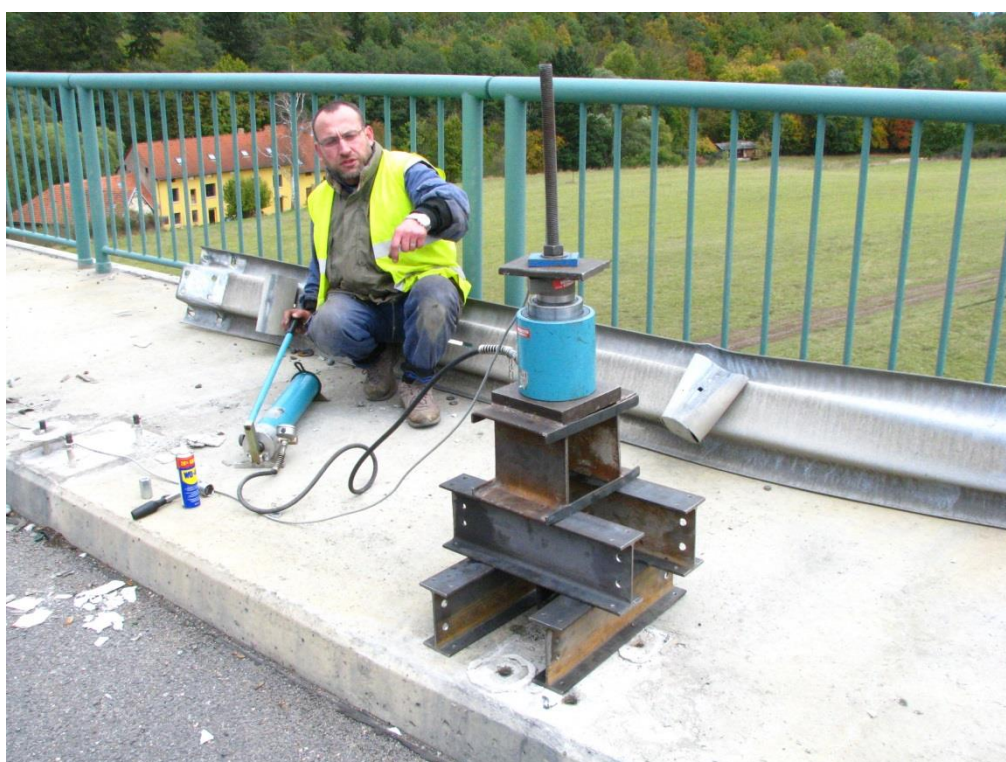
*Obrázek 8.:Provádění osově zatěžovací zkoušky soudržné kotvy mostního svodidla odbornou osobou.*

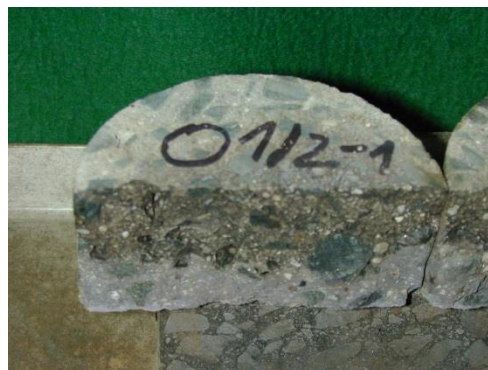
Obrázek 2.: Schéma zařízení NORDTEST    Obrázek 3.: Vzorek po aplikaci  $\text{AgNO}_3$

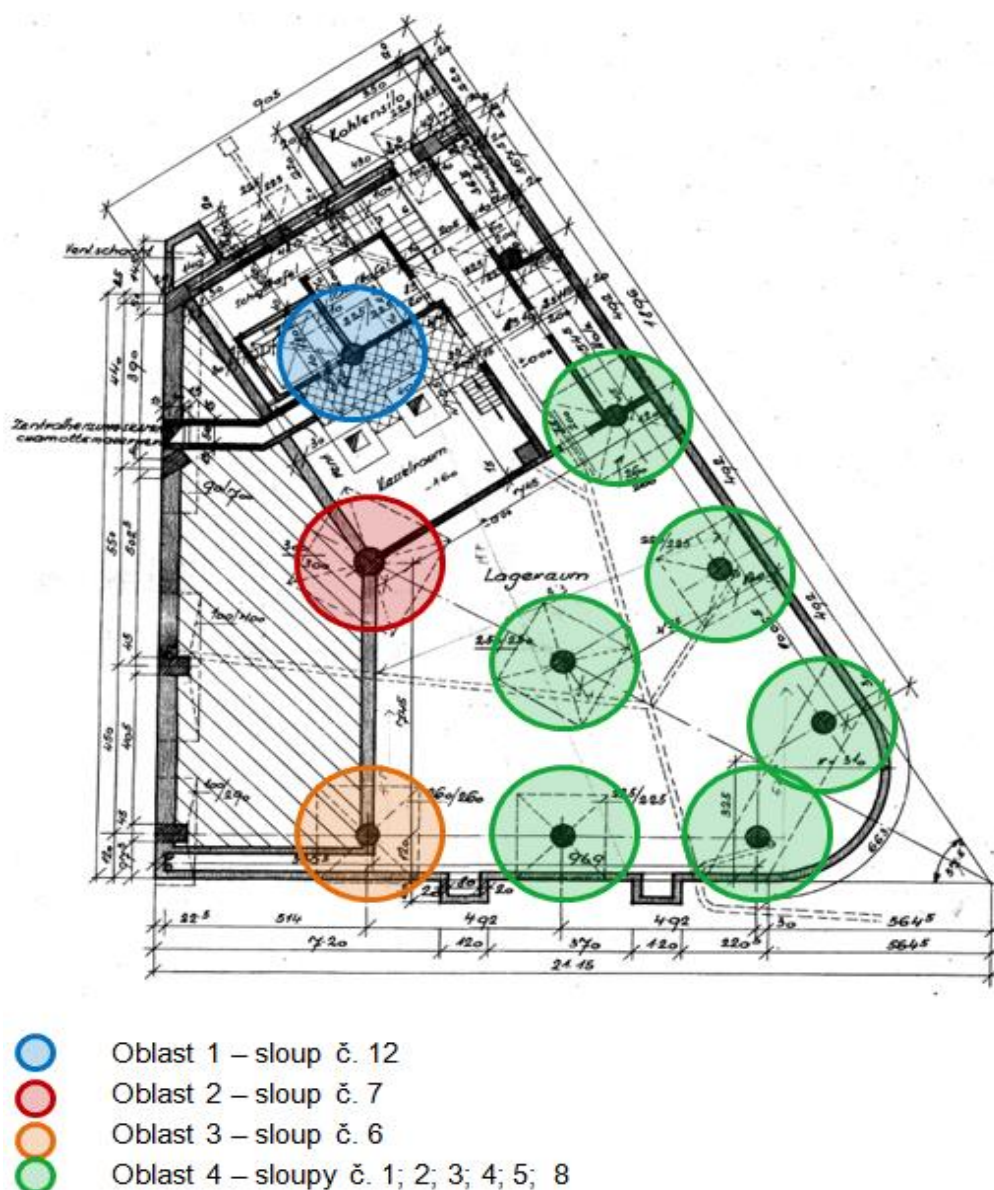
Obrázek 4.: Rozdělení sloupů v suterénu do jednotlivých oblastí

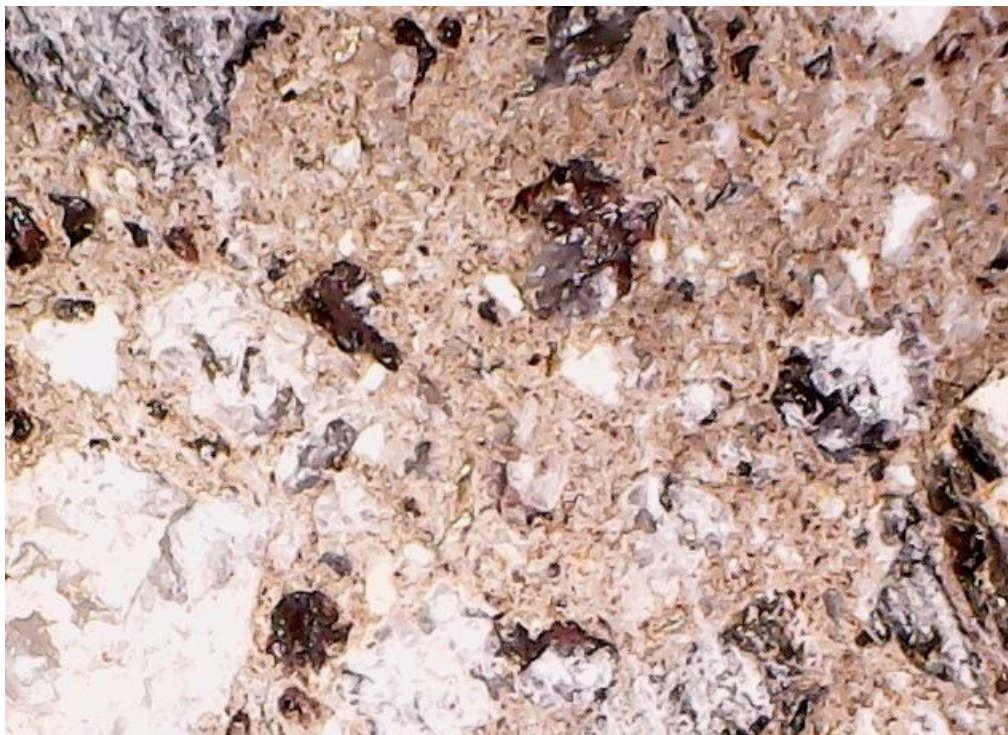
*Obrázek 5.: Snímek povrchu vybraného vzorku (zvětšeno 30x)*
