SBORNÍK RECENZOVANÝCH PŘEDNÁŠEK SYMPOZIA **SANACE 2019**

27. mezinárodní sympozium, 18. - 19. 5. 2017, Brno
SDRUŽENÍ PRO SANACE BETONOVÝCH KONSTRUKCÍ
VYSOKÉ UČENÍ TECHNICKÉ V BRNĚ, FAKULTA STAVEBNÍ

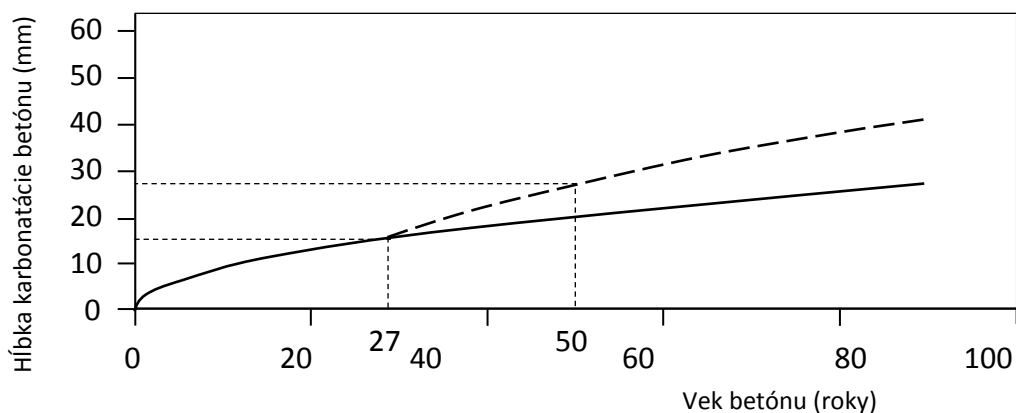
Obsah CO_2 v bežnej atmosfére je s hodnotou 0,04 % prakticky konštantný, t. j. približne 800 mg/m^3 . V tuneloch alebo garážach je významne vyšší obsah CO_2 vo vzduchu (do 0,1 %, t. j. 2000 mg/m^3) [6]. Na ochranu výstuže v cestnom tuneli treba preto urobiť opatrenia na spomalenie postupu karbonatácie betónu, napr. náterovým systémom s veľkým difúznym odporom pre CO_2 . Pasívne štádium po zmene využívania priepustu na cestný tunel by sa skrátilo odhadom na $t_p = 50$ rokov od dátumu zhotovenia priepustu, t. j. $t_p = 50 - 27 = 23$ rokov pre vodorovnú výstuž (obr. 3) a $t_p = 40$ rokov pre zvislú výstuž od roku 2017 (plánovaný rok zmeny účelu priepustu na tunel).

Obrázok 3.: Predpokladaný postup karbonatácie betónu priepustu (plná čiara) a po zmene na cestný tunel (čiarkovaná čiara)

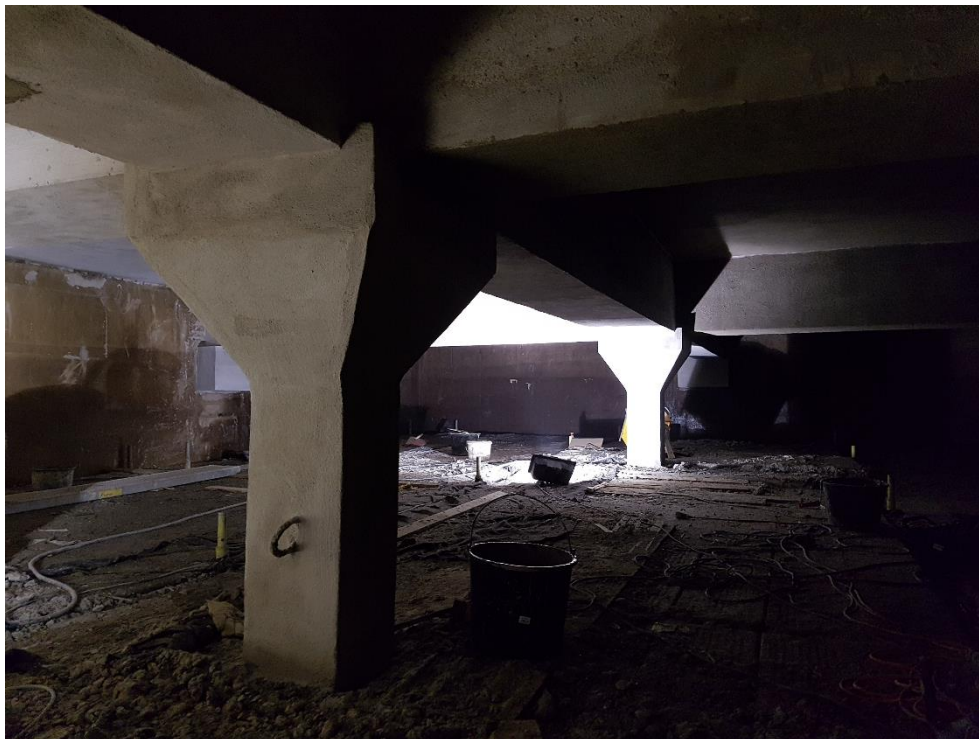
Obrázek 3.: Aplikace sanační malty

Konstrukce stropních panelů a průvlaků byla po provedení přidané výztuže celoplošně sanována hrubou tixotropní maltou pro sanace betonových konstrukcí s přísadou inhibitorů koroze. Na stropní panely byla aplikována sanační malta v tloušťce cca 25 mm, u průvlaků byla tloušťka vrstvy cca 50 až 70 mm. Současně byly opraveny a sanovány konzoly na stěnách a rozšířená hlava sloupu pro průvlakly.

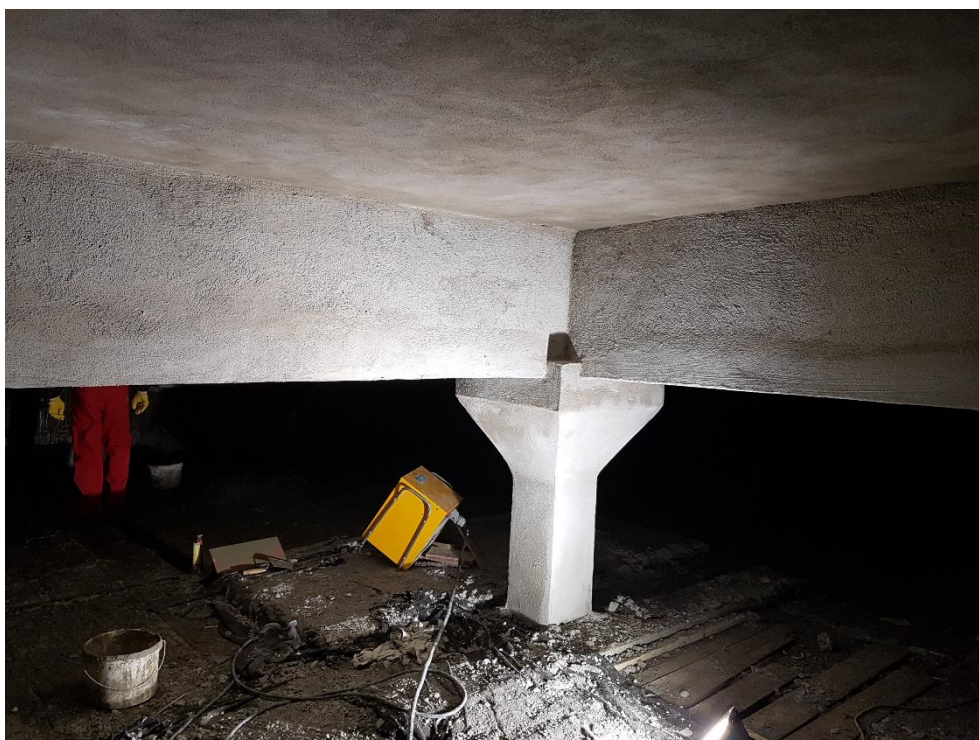
Obrázek 4.: Konstrukce po provedení hrubé sanace

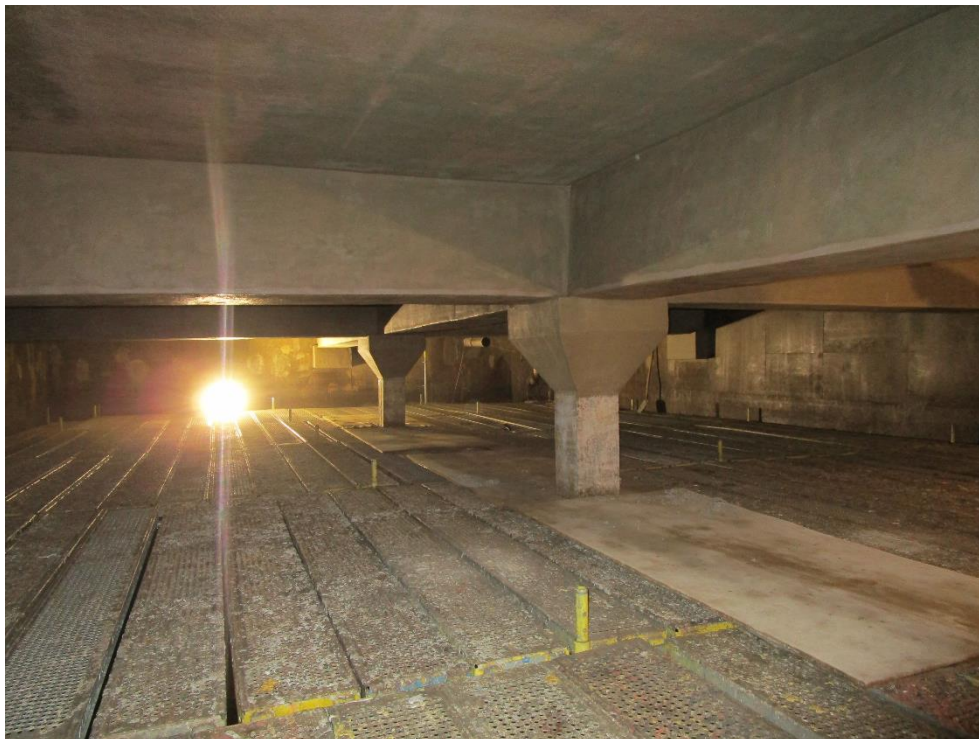
Obrázek 5.: Konstrukce po sanaci

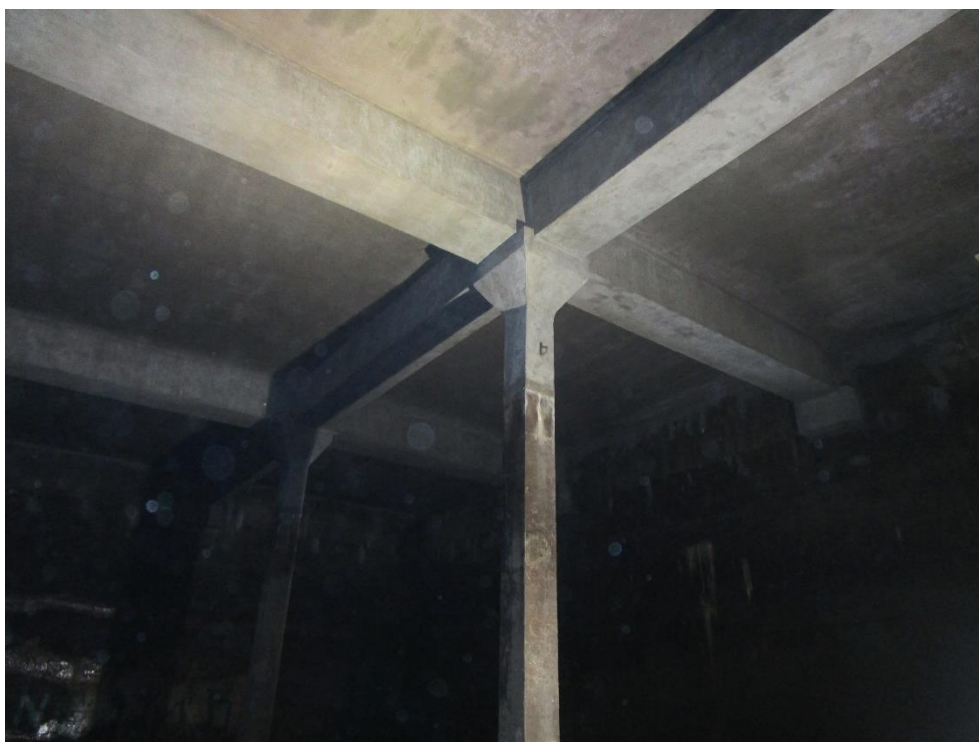
Obrázek 6: Prostor akumulční nádrže po demontáži lešení

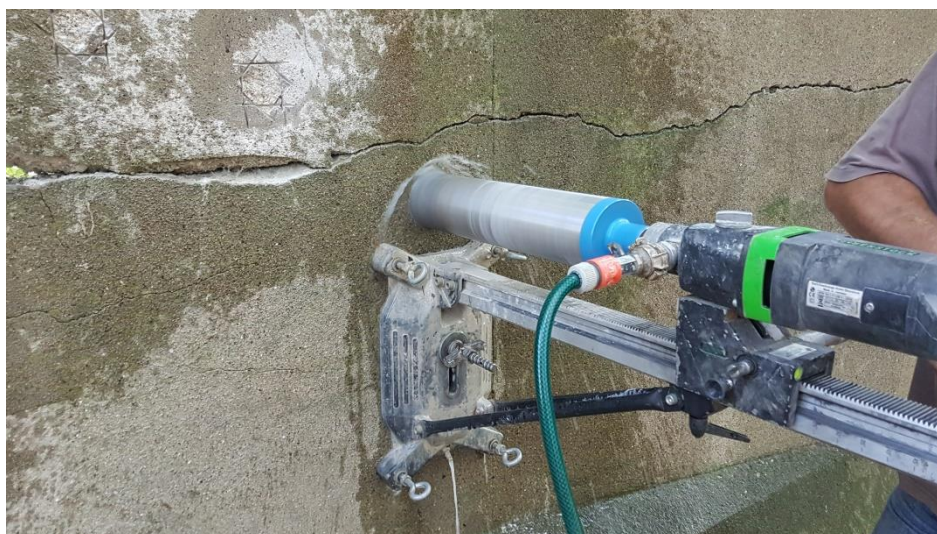
Zkouškou stanovení obsahu chloridových iontů v povrchových vrstvách bylo prokázáno, že konstrukce není výrazněji poškozena a kontaminace betonu chloridovými ionty vyhovuje pro kategorii železový beton a prostý beton.

Průzkum potvrdil správnost způsobu řešení opravy dle projektu, provedení náhrady hlavy ohradní zdi v celé délce a dalších způsobů sanace.

Obrázek 4.: Provádění jádrového vývrtu z původní konstrukce zdi

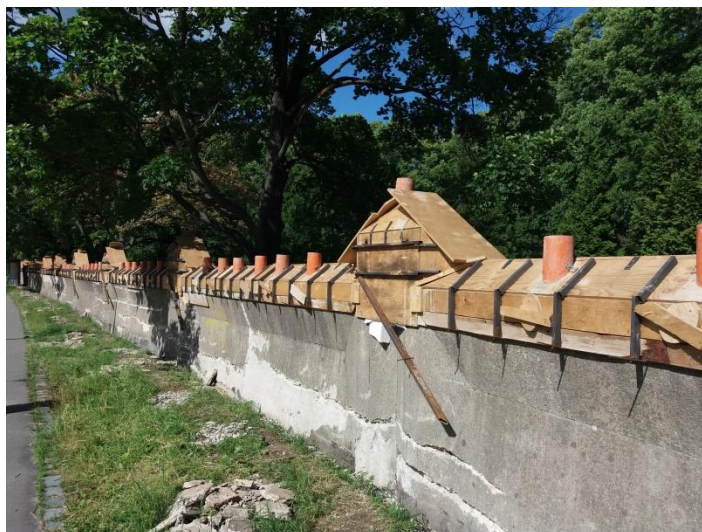
Obrázek 6.: Atypické bednění hlavy zdi

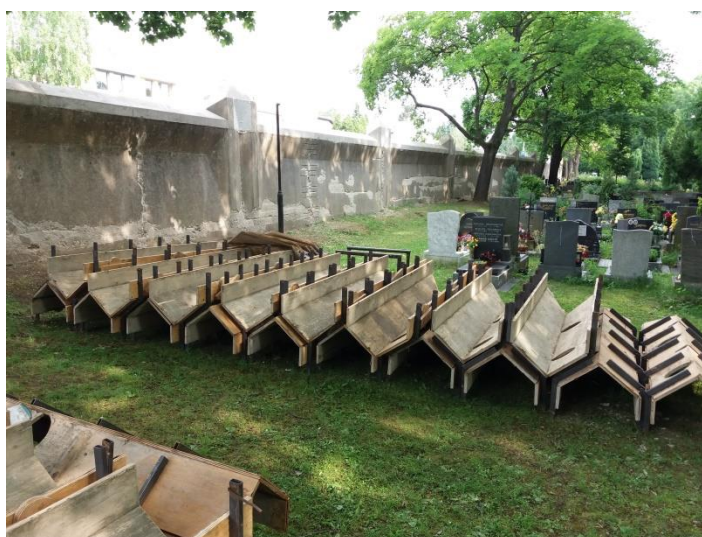
Obrázek 7.: Složené bednění na hlavu zdi

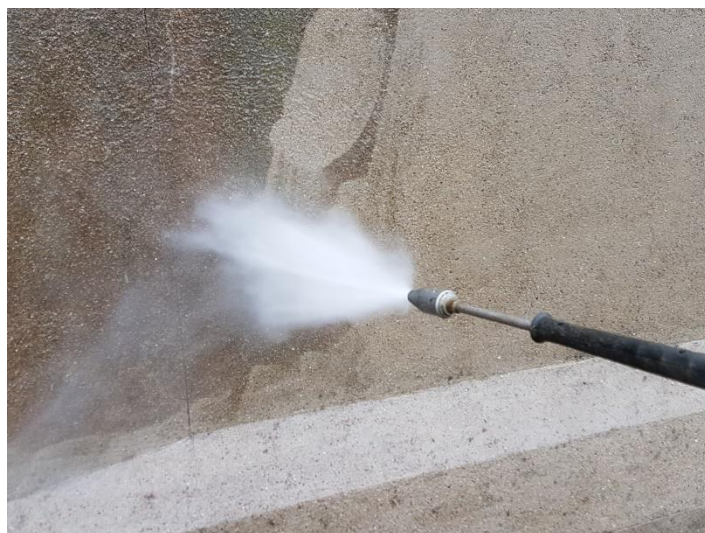
Obrázek 9.: Čištění povrchu konstrukce, tryskání povrchu před sanací

Podklad byl připravován dle běžných postupů pro sanace betonových konstrukcí, využito bylo zejména lehké ruční elektrické nářadí – sekací a vrtací kladiva, ruční úhlové brusky s diamantovými kotouči či ocelovými kartáči a na finální úpravu před sanací bylo využito vysokotlakého vodního paprsku.

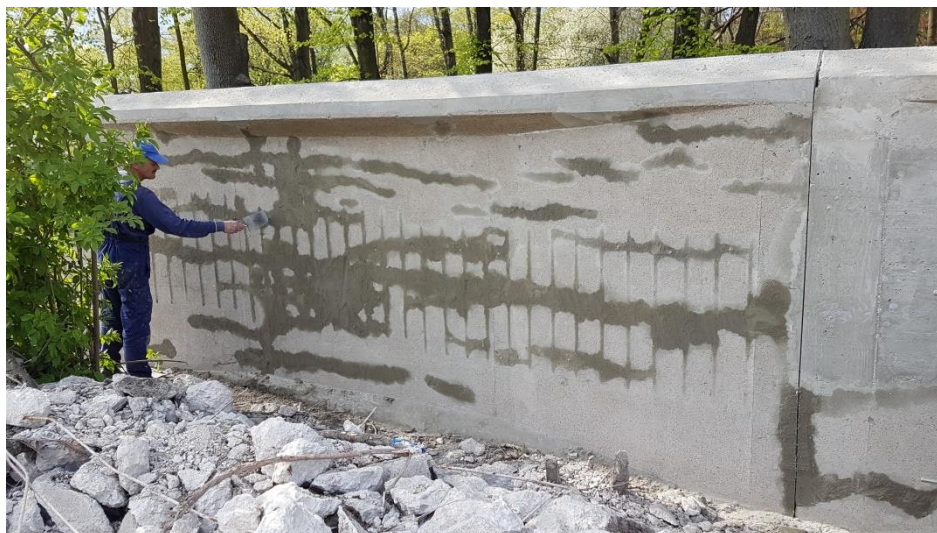
Obrázek 11.: Reprofilace betonu

Na konstrukci železobetonové zdi byla původně aplikována sjednocující cementová omítka, nyní již velmi degradovaná a odpadávající. Pracovníci národního památkové ústavu vyžadovali zachování stávajícího vzhledu, kdy je povrch hrubý, je částečně vyplaveno pojivo a na povrch vystupuje hrubší kamenivo použité do omítky. Záměrem zhotovitele bylo na veškeré práce použít certifikované materiály pro sanace betonových konstrukcí pro zajištění stejnoměrné barevnosti a kvality povrchů aplikovaných materiálů. Pod dohledem pracovníků NPÚ byly provedeny zkušební plochy z různých materiálů mnoha výrobců sanačních hmot. Ukázalo se, že povrchová úprava těchto moderních materiálů neodpovídá požadovanému vzhledu, byť určité vzorky vyhovují barevností. Z barevně vyhovujících vzorků materiálů byly následně provedeny další vzorky různě povrchově upravené tak, aby došlo k vytažení hrubého zrna z podkladu a docílilo se vizuálně co nejvíce hrubému povrchu původní zdi. Na základě vybraného vzorku byl vybrán výrobce a typ sanačního materiálu (materiál Hasit 474

FEIN – Betonreparaturmörtel) a technologický postup úpravy povrchu, ověřený na zkušebním úseku několika polí zdi.

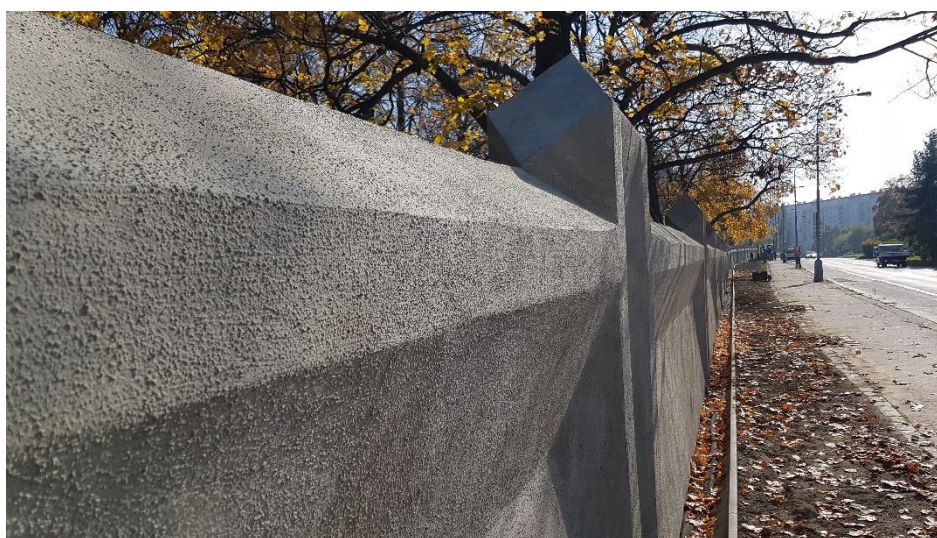
Obrázek 12.: Detail povrchu po sanaci

Plochy stávající zdi byly očištěny od původní degradované cementové omítky a celá konstrukce včetně nově betonovaných částí byla opatřena vrstvou sanační hmoty. Během realizace prvních úseků se ukázalo, že pro dodržení stejnoměrnosti vzhledu speciálně upraveného povrchu, musí finální úpravy provádět pouze vybraní pracovníci, protože při větším počtu lidí docházelo k byt' velice malým, přesto viditelným odlišnostem, které nebyly akceptovatelné.

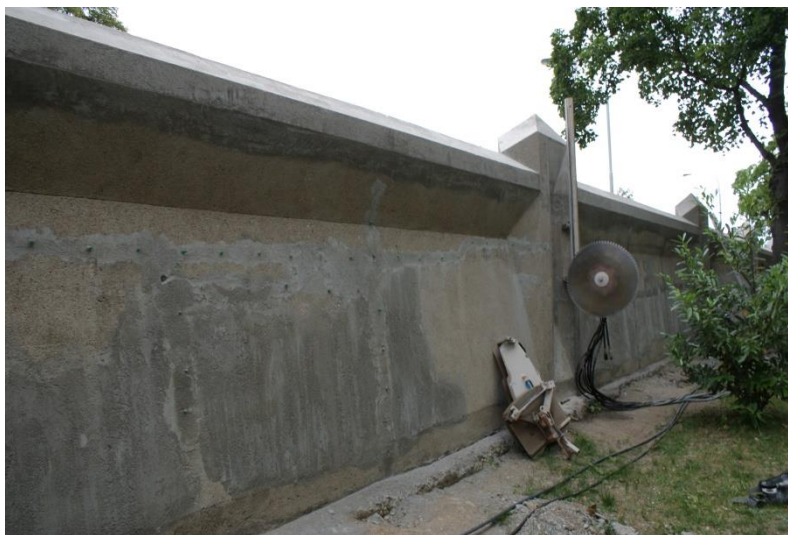
Původní zeď byla dilatována po 2 až 3 polích, což se ukázalo jako nedostatečné, a tak bylo v rámci projektu navrženo a následně provedeno dodatečné dilatování zdiva v každém sloupu pomocí diamantové pily.

Obrázek 13.: Provádění dodatečných dilatací zdi diamantovým řezáním

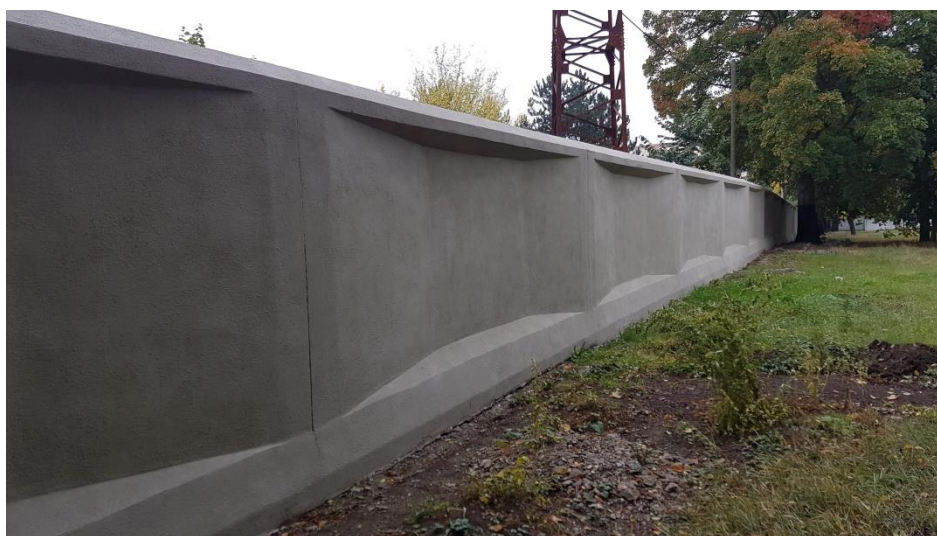
Obrázek 14.: Jižní úsek zdi po sanaci

Stávající konstrukce nebyla nijak chráněna proti povětrnostním vlivům a původní povrchové vrstvy tak rychleji degradovaly. V rámci opravy byl jako vrchní ochrana konstrukce proveden transparentní hydrofobizační nátěr, který má prodloužit živostnost opravy a snížit degradaci konstrukce srážkovými vodami. Výběr materiálu probíhal pod dohledem pracovníků NPÚ a nesměl měnit barevnost povrchových vrstev.

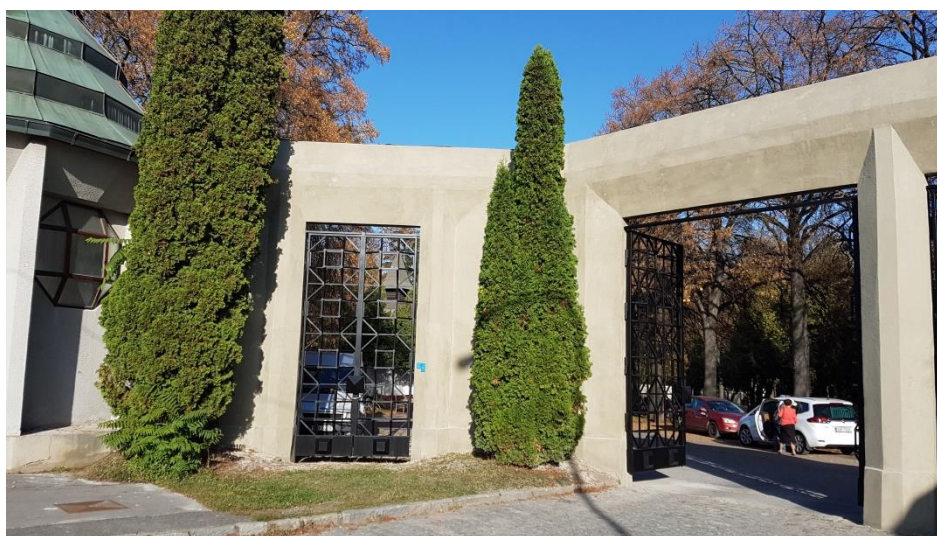
Obrázek 15.: Hlavní vstup po sanaci

Součástí dodávky bylo provedení základní opravy (repase) vstupní branky v jižní zdi a vstupní brány hlavního vchodu, která je součástí sanovaného vstupního portálu v západní zdi. Vstup se skládá ze dvou dvoukřídlých postranních bran (z toho jedna pro pěší, druhá neprůchozí) a ze dvou dvoukřídlých vrat. Brány i vrata mají stejnou výšku, liší se šířkou křídla. Konstrukce je prostorová, tvořená z ocelových uzavřených profilů (jeklů), v soklové části opatřena plechem s vytvarováním. Osazení vstupních prvků je do železobetonové konstrukce kubistického tvaru, v minulosti opatřené stříkanou cementovou omítkou.

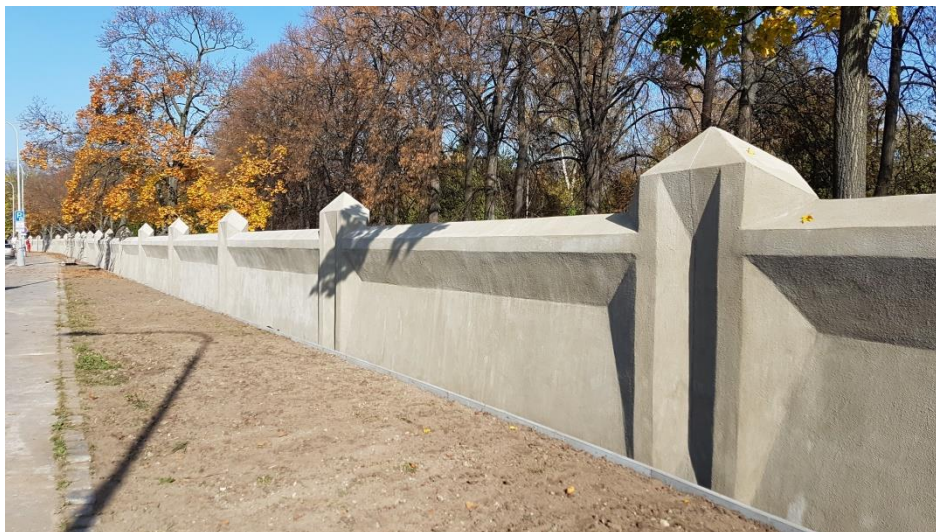
Obrázek 16.: Západní úsek zdi u ulice Ďáblické po sanaci

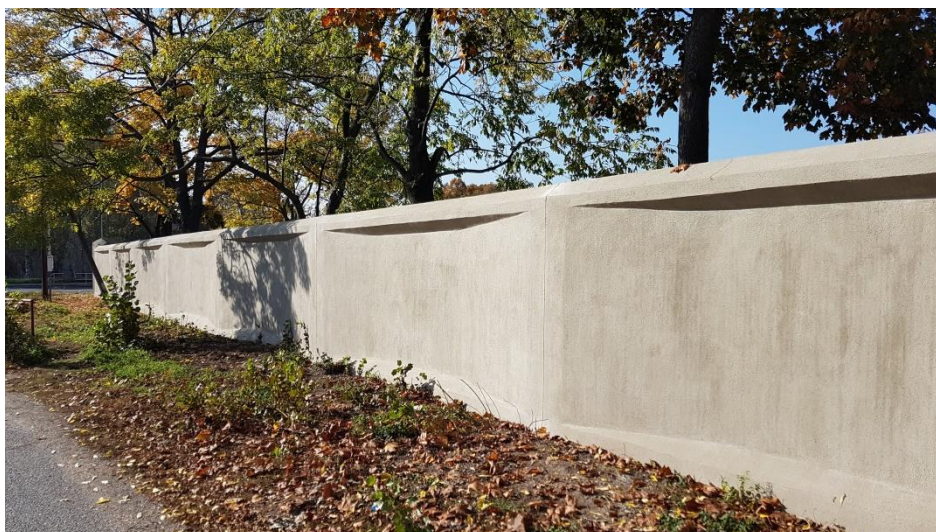
Obrázek 17.: Jižní úsek zdi po sanaci

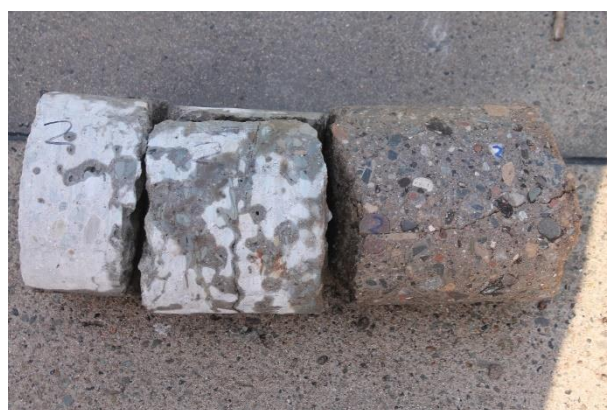
Figure 6: Mantle surface of the core 2. The carriageway slab consists of two layers. The left part is the actual structural concrete, on the right is the core of the consolidation.

As can be seen, at the root of the cut a crack has formed in the direction of the cut, according to the design (to breaking point) and due thermal restraint to the surface of the slab. However, also a crack parallel to the surface has been formed (s. arrows in Fig. 5).

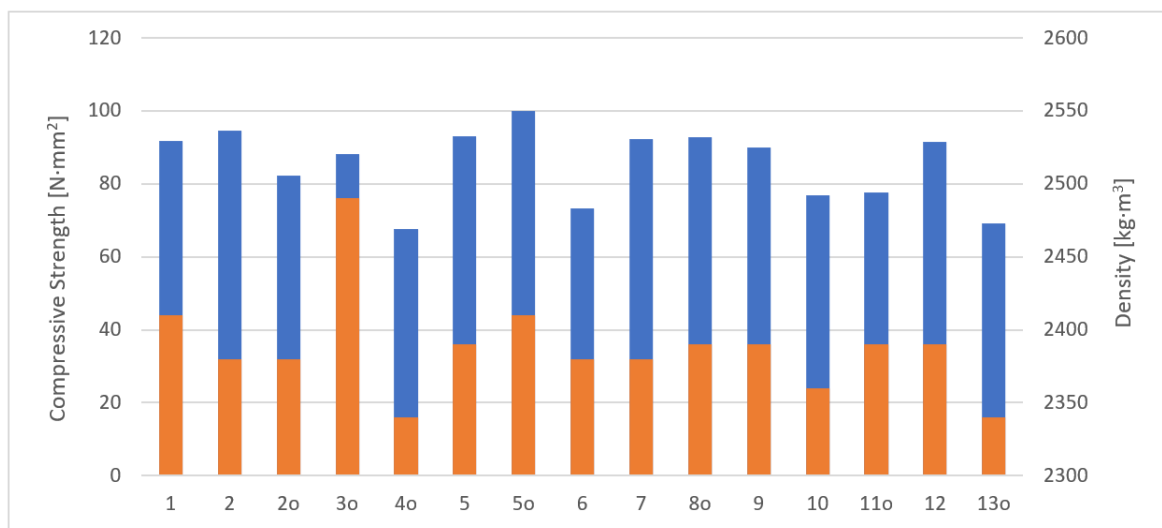
The samples denoted with Arabic numerals only (samples 1, 2, 5, 6, 7, 9, 10 and 12) were tested after moist-warm-storage, the others (samples 2o, 3o, 4o, 5o, 8o, 11o, and 13o) without previous thermal treatment. - The mean strength of the first group is 87.9 N/mm², the respective value of the latter group amounts to 82.5 N/mm².

It can be deduced from the gathered values facts that during MWS no significant reduction in strength due to damage caused by ASR occurred. Rather, the concrete has achieved a slightly higher strength during the MWS. These increases in strength are generally attributable to additional hydration occurring at the elevated temperatures or to the bonding of crack surfaces with freshly formed AKR gel [1].

Figure 9: Compressive strength (darker bars) and bulk density of the various specimens (brighter bars); sample no.: 1to 13o.

According to DIN EN 13791 / A20: 2017-02 "Assessment of the Compressive Strength of Concrete in Structures or Structural Elements", modified Approach A, one obtains a 5%-fractal value of 66.7 N/mm^2 . - This allows to classify the structural concrete in compressive strength class C60/75 according to EN 206-1.

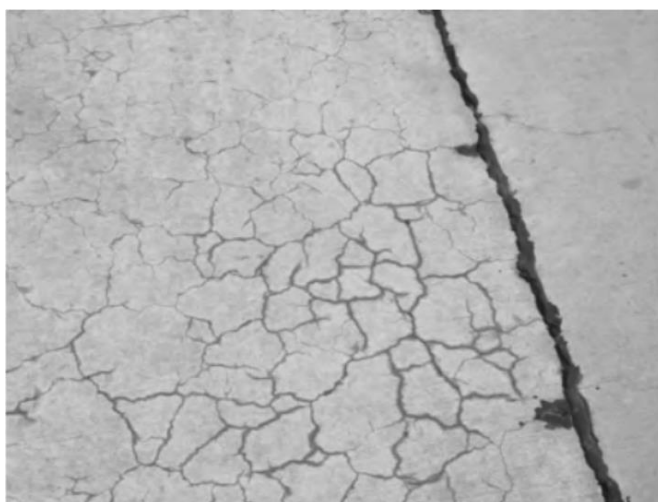
Na následujícím obrázku č. 1 je znázorněna betonová konstrukce, u které probíhá alkalicko-křemičitá reakce.

Obrázek 1.: Alkalicko-křemičitá reakce [5]

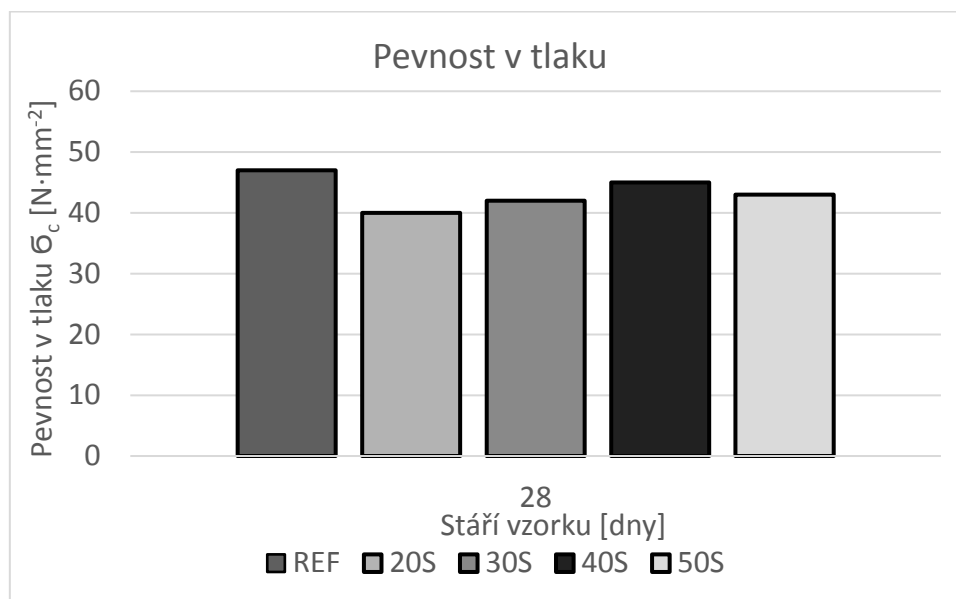
Z výše uvedených variant experimentálních receptur byly vyrobeny zkušební vzorky a na následujícím obrázku č. 3 jsou znázorněny výsledky jejich pevností v tlaku po 28 dnech zrání. Stále u nich probíhá měření, díky kterým je možné potvrdit, že vzhledem k pucolánovým vlastnostem použitého materiálu, se s delším časem hydratace parametry fyzikálně-mechanických vlastností zkoumaných hmot zvyšují.

Obrázek 3.: Pevnosti v tlaku zkušebních vzorků po 28 dnech zrání

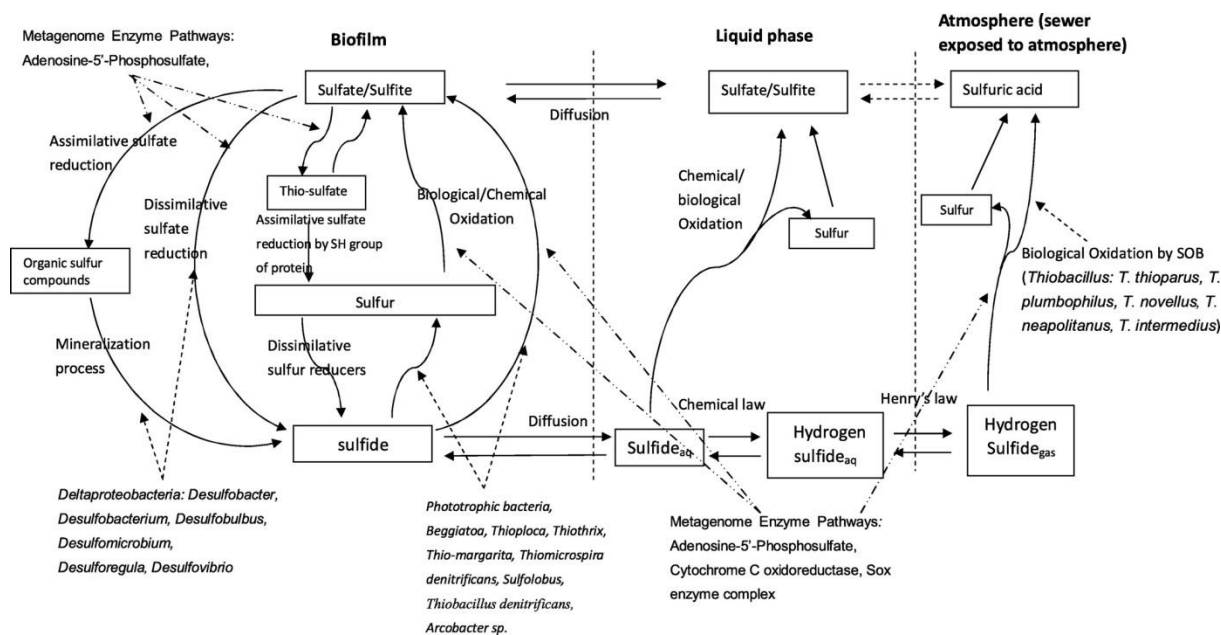
Desulfurikační bakterie pak redukuje sloučeniny obsahující síru ve vyšším oxidačním stupni až na sulfan. Kyslík, který při tom získají, využívají pro svůj růst. Jejich korozní aktivita spočívá v přísunu sírných sloučenin pro další oxidaci sírnými bakteriemi. Cyklus účinků síry znázorněn na následujícím obrázku č. 1.

Obrázek 1.: Cyklus účinků síry v kanalizačním prostředí

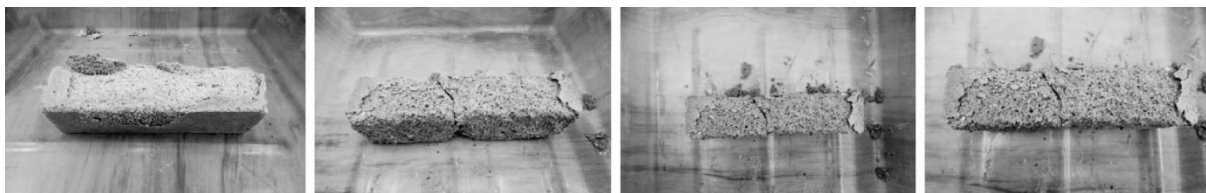
To, co dokáže agresivní kyselé prostředí s materiálem s cementovou matrací nejlépe ilustruje přiložený obrázek č. 2.

Obrázek 2.: Trvanlivost vzorků běžného cementového kompozitu byla testována v 5% roztoku HCl a 5% roztoku H₂SO₄

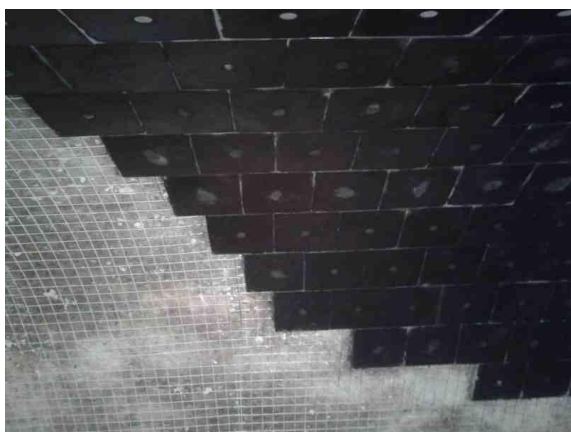
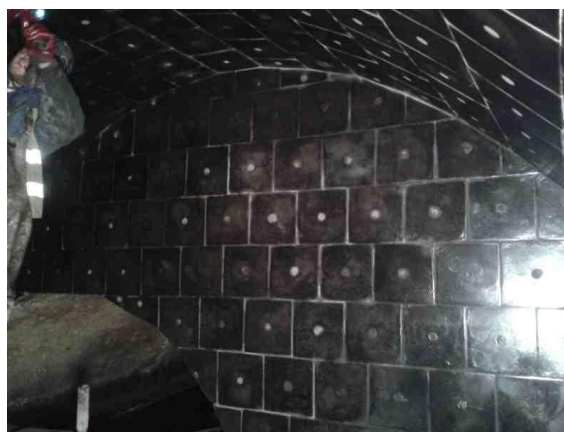
Obrázek 4.: Příklad rozpracované skladby Obrázek 3.: Spárování konstrukce komory stěny

do 40mm. Do takto připraveného maltového lože byla položena tvarovka z taveného čediče a poklepem gumovým kladívkem usazena do konečné polohy. Mezi jednotlivými prvky byly dodržovány předepsané spáry 5-7 mm. Tvarovka byla po počátečním náběhu pevnosti lepící malty mechanicky zakotvena. Spárování prvků se provádělo po počátečním náběhu pevnosti maltového lože.

Zamíchaná speciální spárovací hmota byla nanášena do spár diagonálně gumovou stěrkou. Spáry byly zcela vyplněny spárovací hmotou. Po prvním zavadnutí spárovací hmoty byl povrch omyt čistou vodou a spáry uhlazeny vlhkou houbou. Pro vytvoření dokonalého povrchu, spárovací hmota opět zavadla a následně bylo provedené finální umytí a vyhlazení spáry. Pohyb mycí houby vždy směřoval šikmo ke spárám a houba se musela dostatečně vlhčit. Vytvrzení spárování proběhlo do 24hodin, plné vyžrání do 96hodin od aplikace.

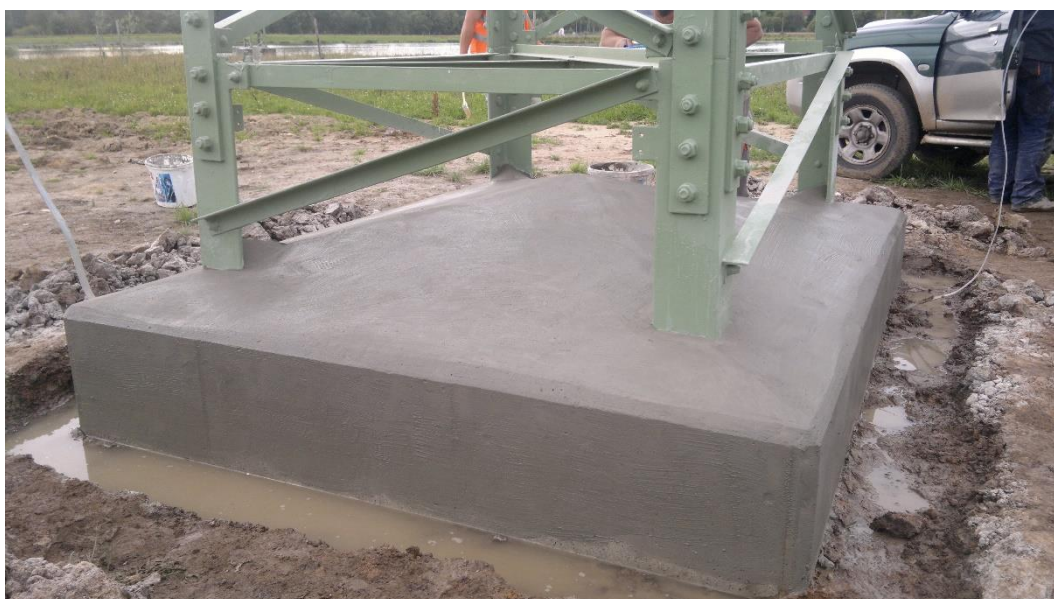
Obrázek 5.: Ošetření pomocí materiálu Xypex

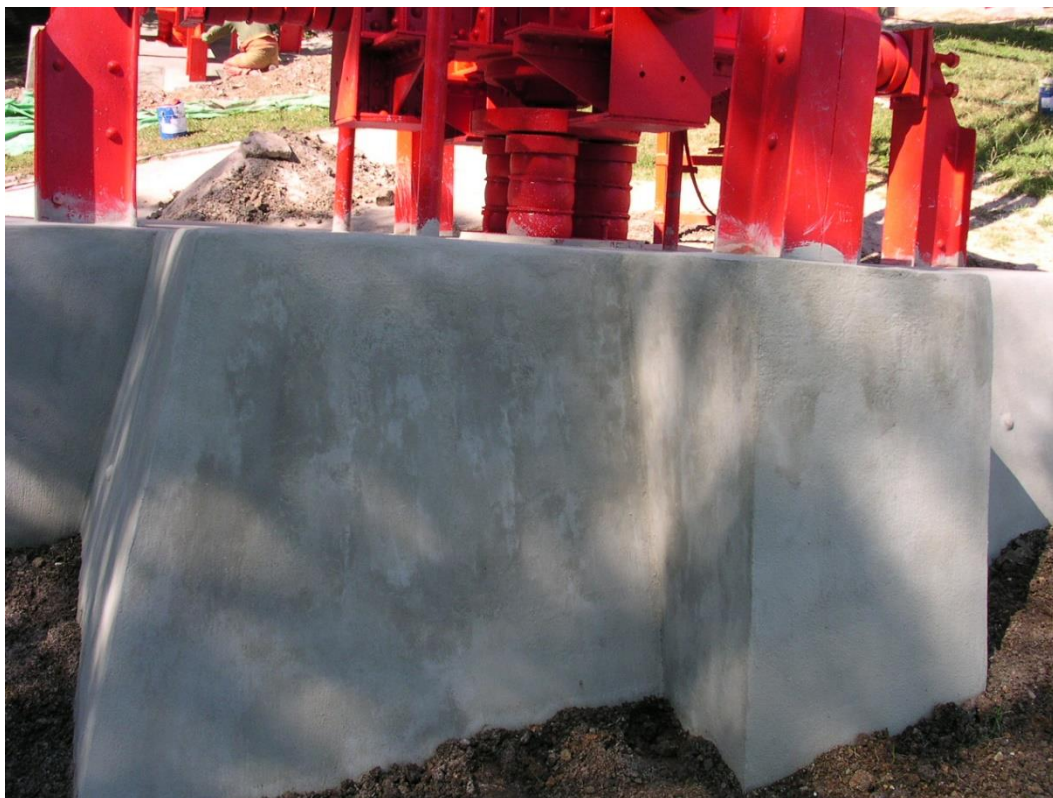
Obrázek 7.: Patka po sanaci

Součástí postupu je vždy odkrytí patky, její důkladné očištění tlakovou vodou a odstranění špatného či uvolněného betonu.

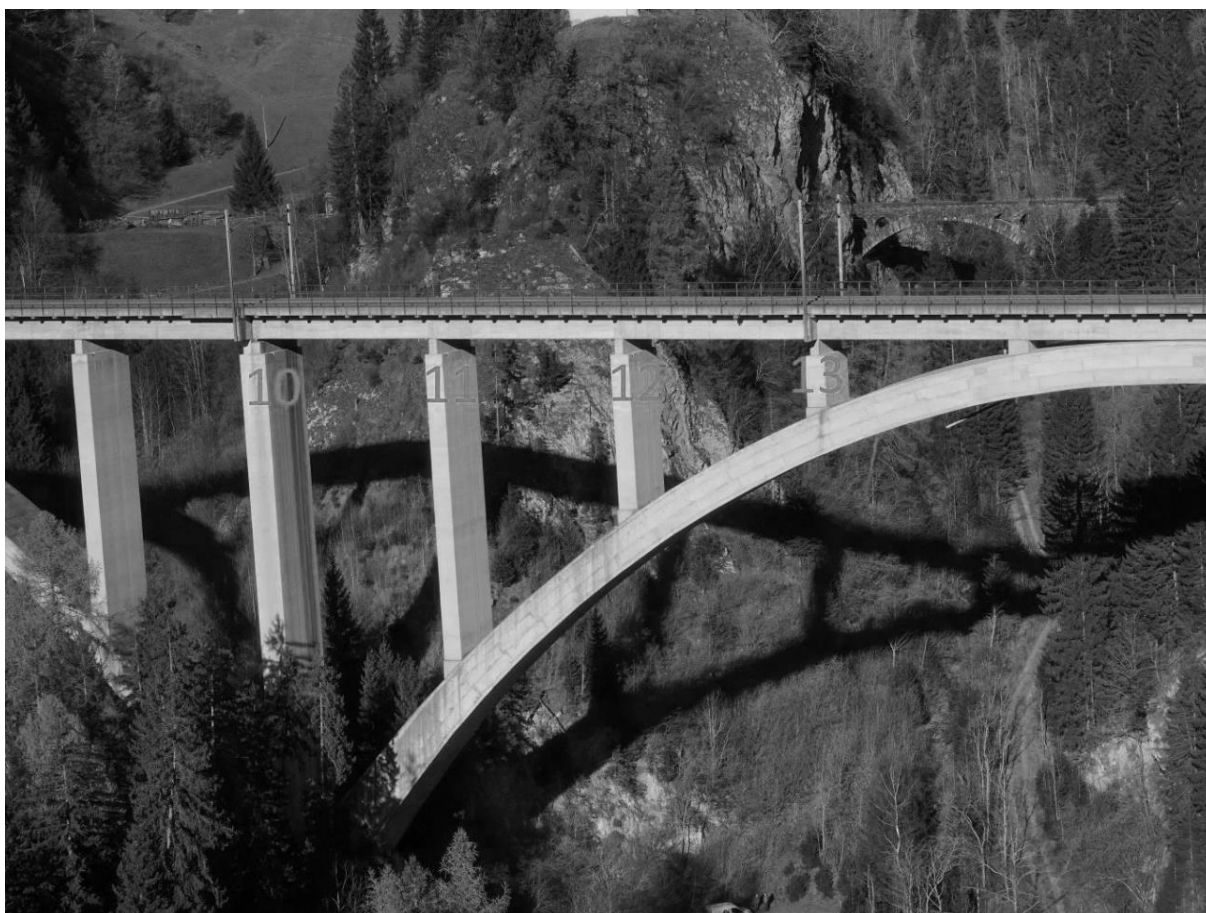
Ke vzdušnému průzkumu mostu Falkensteinbrücke byla vybrána severní polovina jižního oblouku. To odpovídá zhruba čtvrtině celého mostu. V rámci projektu jsme se zaměřili na mostovku, oblouk a na pilíře 10–13 (obr. 1).

Obrázek 1: Pilíře v zaznamenané oblasti

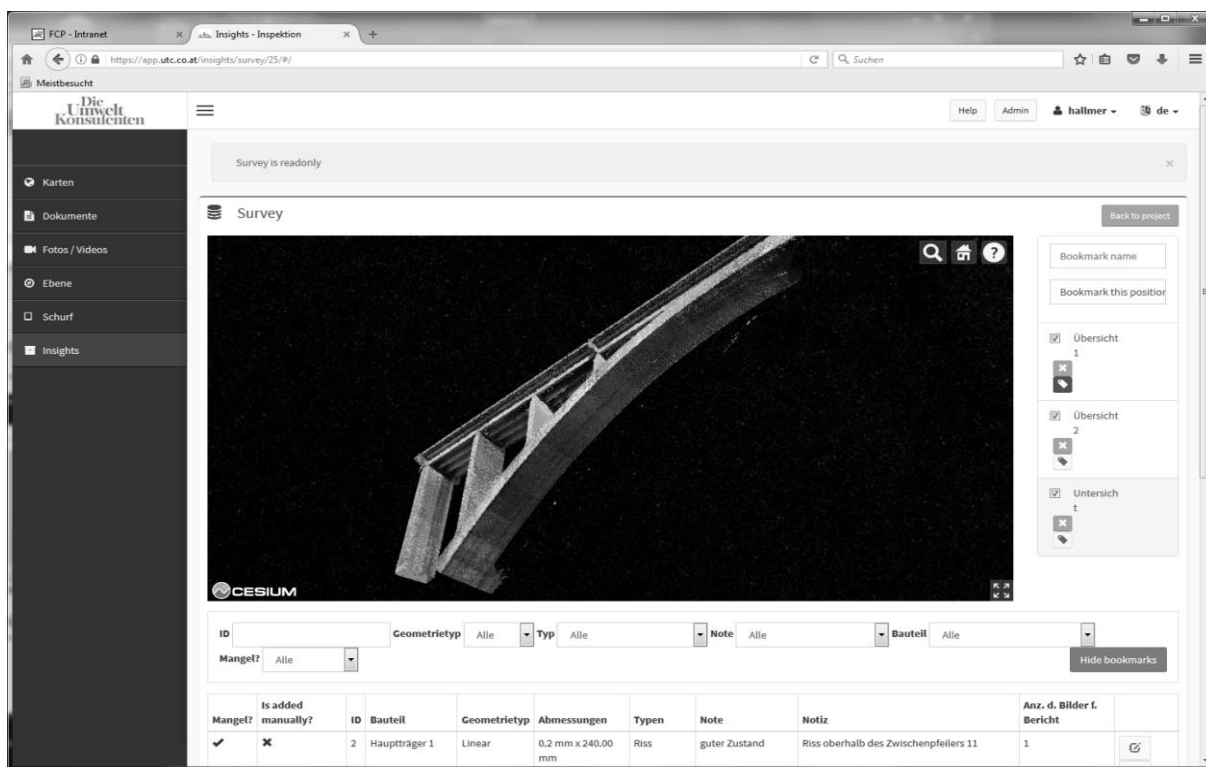
Obrázek. 2: Vizualizace web-GIS

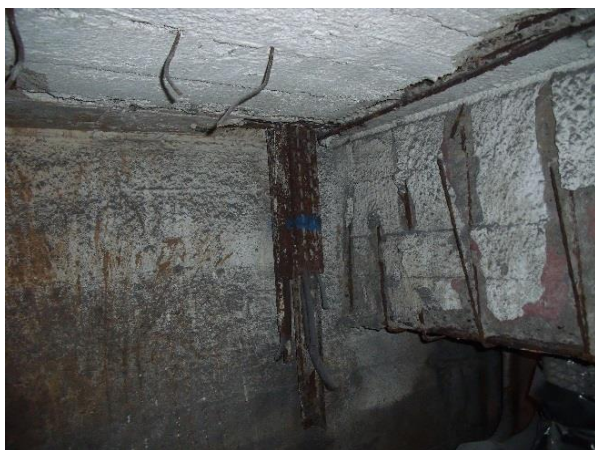
Koncepce řešení opravy spočívala v návrhu zvýšení únosnosti železobetonových prvků objektu sklepa do té míry, aby byla splněna především podmínka bezpečnosti konstrukce. Stav většiny nosných prvků byl již natolik závažný, že jakýkoli sanační zásah byl prakticky neodkladný. Práce byly prováděny za plného provozu všech zařízení uvnitř sklepa, což bylo potřeba také zohlednit už ve fázi přípravy celé opravy.

Obr. 1 – Průvlak – stav před opravou

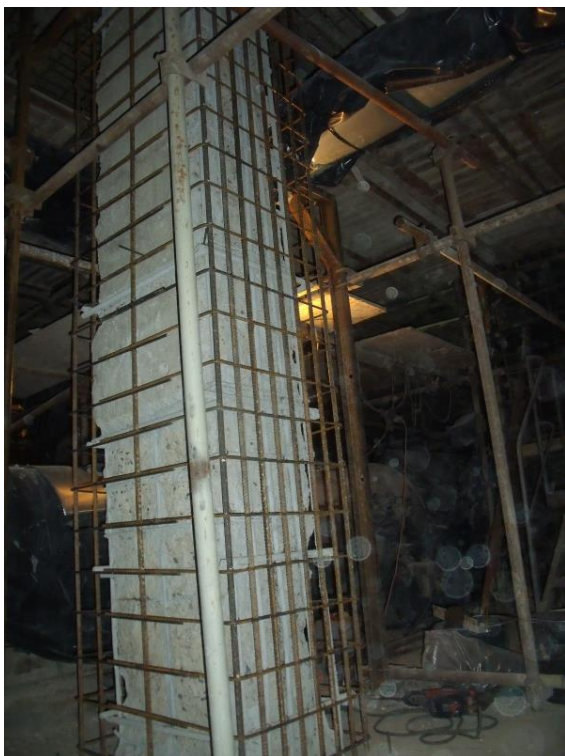
Obr. 4 – Sloup – doplněná výztuž

Při odstraňování nesoudržné vrstvy původního torkretu a degradovaného betonu ze sloupů bylo nutné svislou výztuž, která byla na většině plochy zcela odkryta, dočasně staticky zajistit proti vybočení opásáním výztuží $\varnothing 20$ mm. Po dočištění betonu VVP a očištění výztuže byla doplněna výztuž dle statického návrhu. Nově navržená výztuž byla buď kotvena k výztuži stávající, nebo k trnům vlepeným na chemickou kotvu. Pro doplnění průřezu sloupu byl použit beton třídy C25/30 s max. zrnem kameniva 8 mm. Ten byl do systémového bednění, kterým byly sloupy zaklopeny, dopravován a ukládán pomocí pístového čerpadla. Pouze ve dvou případech nebylo možné použít technologii doplnění průřezu sloupu klasickou betonáží, a to z důvodu umístění technologických rozvodů teplárny přímo na prvku, resp. v jeho těsné blízkosti. Tyto rozvody nebylo možné dočasně demontovat, přeložit ani jinak zajistit. Tyto prvky byly reprofilovány ručně aplikovanými sanačními maltami.

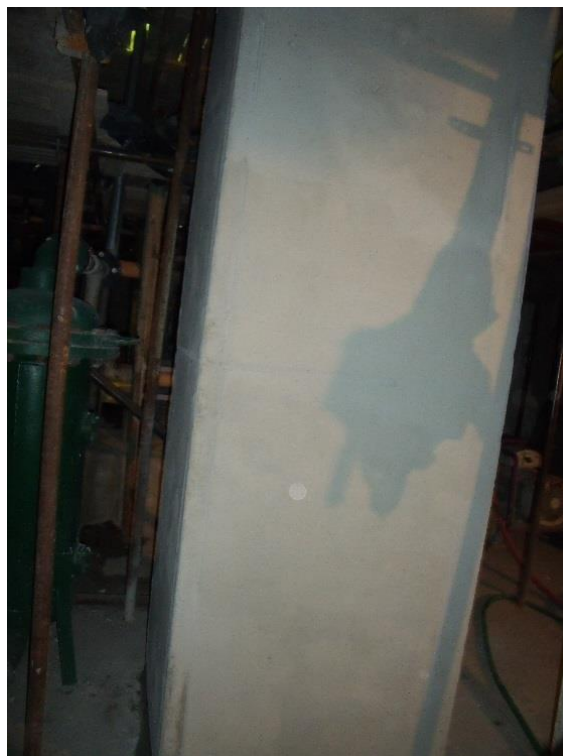
Obr. 5 – Sloup po opravě

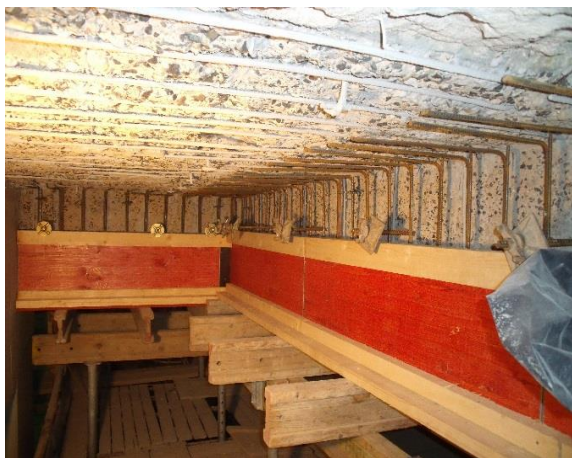
Obr. 6 – Pohled na bednění průvlatku

V některých průvlacích a trámech byly lokalizovány trhliny. Ty bylo nutné ještě před zaklopením prvků bedněním zainjektovat nízkoviskózní injektážní pryskyřicí.

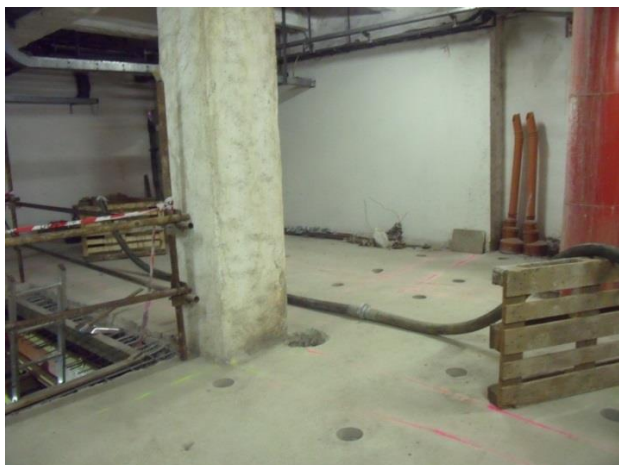
Obr. 8 – Pohled na rastr otvorů pro ukládku betonu stropní desky

Způsob a postup, jak dostat beton do prostoru pod spodním lícem stávající stropní desky, musel být vyřešen ještě před zahájením sanačních prací na průvlatcích a trámec, neboť od něj byl přímo odvislý i návrh konstrukce bednění jak průvlatků a trámů, tak i stropní desky. Pro ukládku betonu byly ještě před instalaci výztuže z KARI sítí zřízeny otvory (\varnothing 80 -120 mm) ve stávající stropní desce. Otvory byly vytvořeny ve stropní desce pomocí jádrových vrtů v rastru cca 1,2 x 1,2 m, a to z prostoru nad sklepem CHÚV II. Dále byly provedeny vrty v problematických oblastech (např. kouty, styk strop/průvlat/trám, apod.). Teprve po takto provedené přípravě mohl být strop zaklopen bedněním.

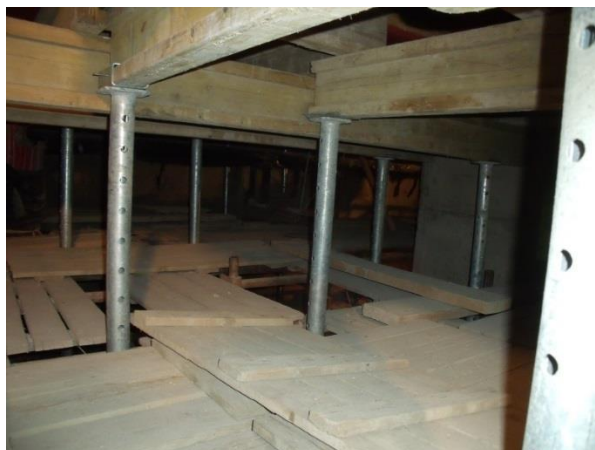
Obr.9 – Podpěrná skruž stropní desky

Betonáž byla prováděna betonem s vyšší tekutostí třídy C25/30 s max. zrnem kameniva 8 mm. Betonáž probíhala postupným plněním bednění stropu skrz vrty, a to tím způsobem, že plnění betonu jedním vrtem bylo ukončeno až tehdy, kdy již nebylo možné tímto vrtem žádný beton protlačit a kdy beton již z větší části vyplňoval prostor pod vedlejšími vrty. Beton byl dopravován pomocí pístového čerpadla.

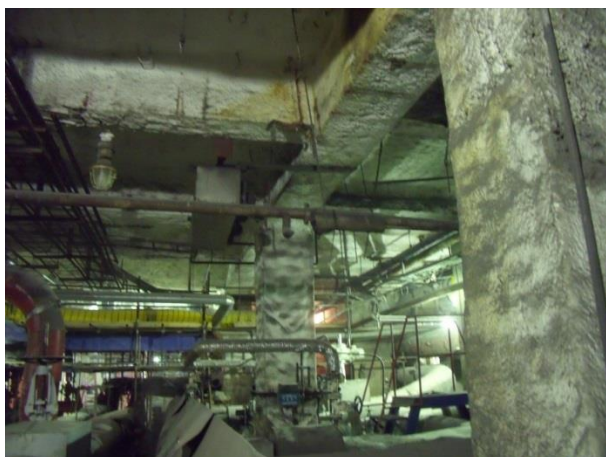
Obr. 10 – Stav před opravou

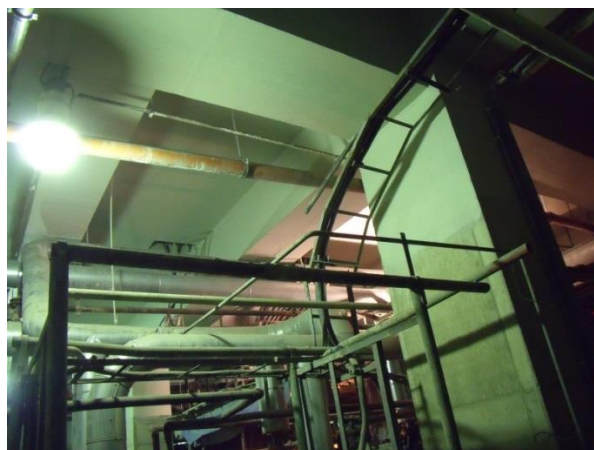
Obr. 11 – Stav před dokončením nátěrového systému

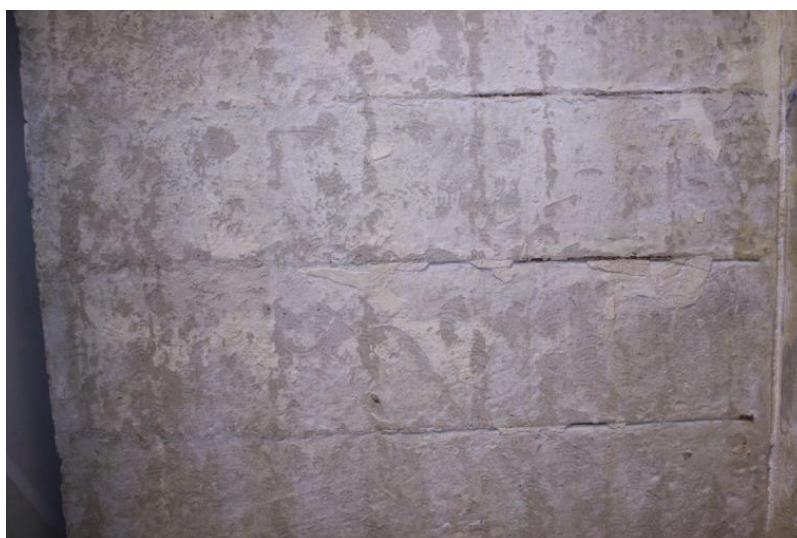
Opačným problémem je nedostatečné krytí výztuže betonovou vrstvou, mnohdy až nulová krycí vrstva, a to jak u vnitřních, tak venkovních prvků, viz Obrázek 3 a 4.

Obrázek 3.: Pohled na spodní povrch schodišťového ramene, soustava T06B, Brno.

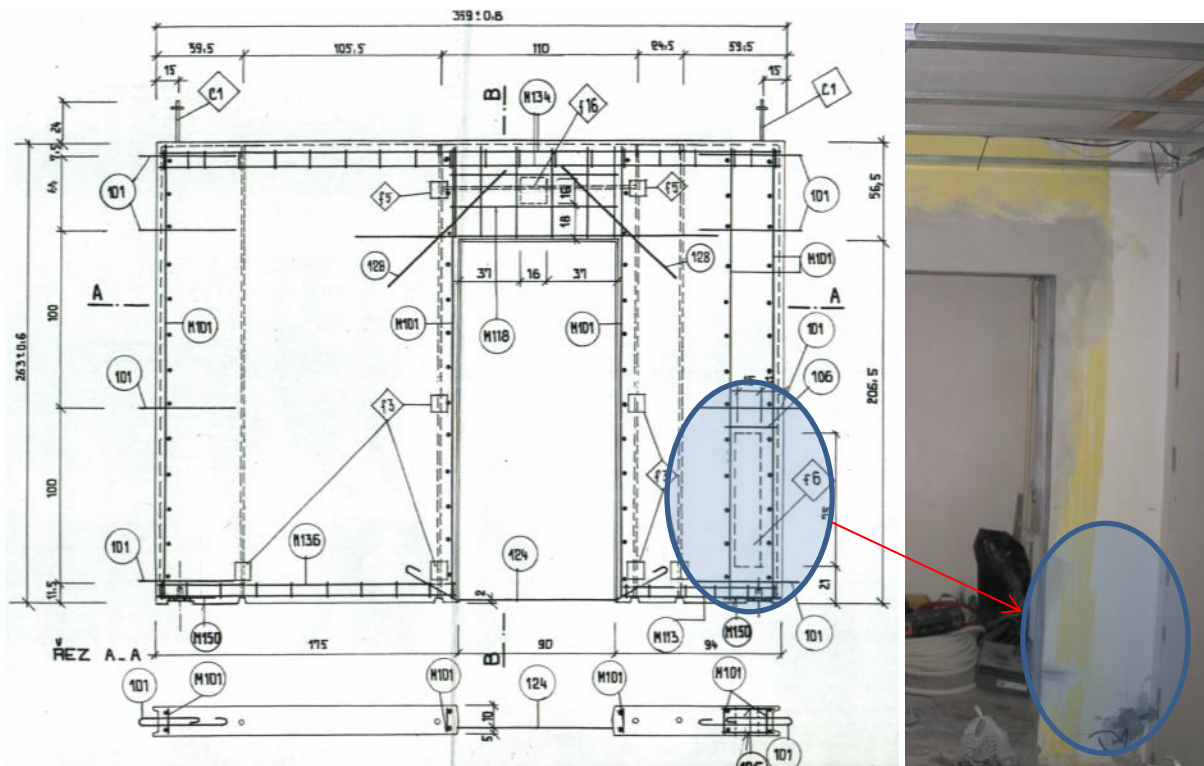
Mimo jiné je nutné ověřit, jak byl panel proveden/vyztužen. Např. při dodatečném provedení otvoru do stěnového panelu projektant neověřil provedení železobetonového stěnového panelu a byla pominuta plynosilikátová vložka, která významně oslabuje zbylou část panelu po provedení otvoru, viz Obrázek 8. Další pravidla a upozornění při dodatečném provádění otvorů jsou uvedeny v [3].

Obrázek 8.: Stěnový nosný panel soustavy B70/R, položka f6 v pravém spodním rohu je plynosilikátový prvek. Vpravo je panel s dodatečně provedeným otvorem, zbylá část je oslabena plynosilikátovou vložkou.
