SBORNÍK RECENZOVANÝCH PŘEDNÁŠEK SYMPOZIA **SANACE 2019**

27. mezinárodní sympozium, 18. - 19. 5. 2017, Brno
SDRUŽENÍ PRO SANACE BETONOVÝCH KONSTRUKCÍ
VYSOKÉ UČENÍ TECHNICKÉ V BRNĚ, FAKULTA STAVEBNÍ

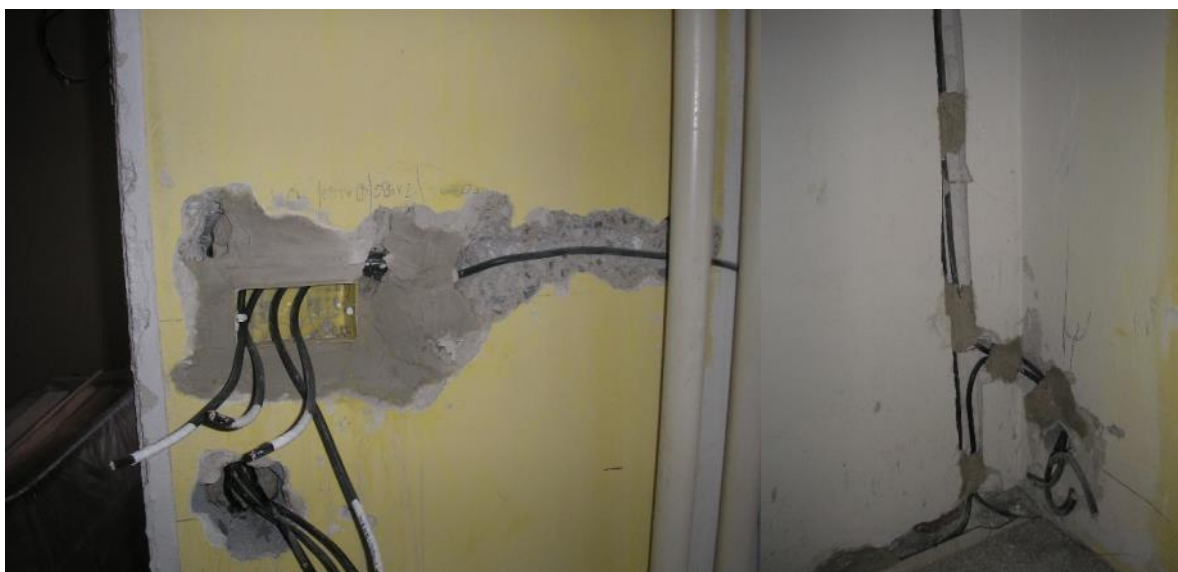
Nosné stěnové panely jsou obvykle tlusté 140 mm a jedná se o málo vyztužené prvky, které se posuzují jako prostý beton. Vzhledem k běžné výšce 2,8 se jedná o štíhlé prvky. Při stavebních úpravách a rekonstrukcích bytů dochází také k výměně elektroinstalace. Byly zjištěny drážky o hloubkách až 40 mm, které významně oslabují nosné prvky. Nebezpečné

jsou zejména průběžné vodorovné drážky, viz Obrázek 9. Obdobný problém je u stropních panelů, kde je malá betonová krycí vrstva (obvykle cca 10 mm) a při provádění drážek se tak snadno přeruší výztužné vložky.

Obrázek 9.: Drážky provedené pro elektro instalaci hluboké až 40 mm v nosných stěnových panelech tloušťky 140 mm. Soustava B70/R, Brno.

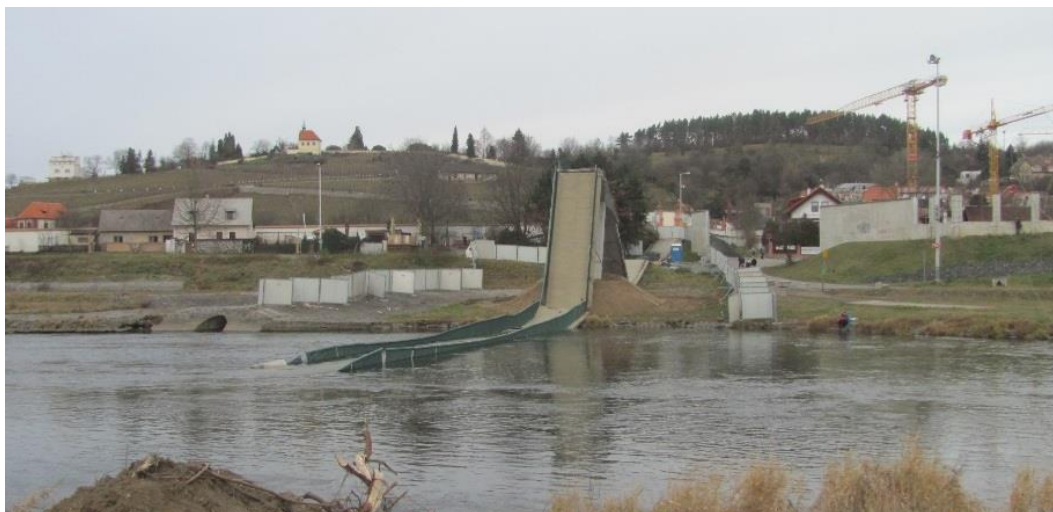
Obrázek 2.: Trojská lávka po havárii, prosinec 2017, Zdroj: archiv autora

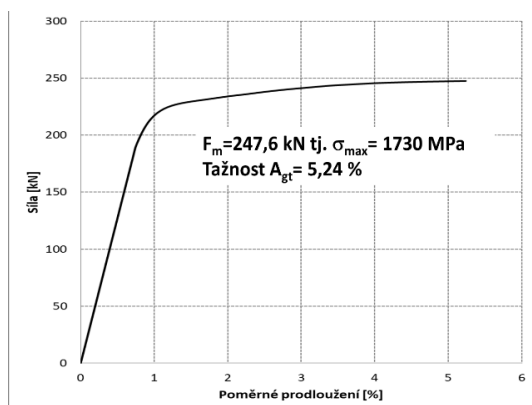
Na dalších obrázcích 9 a 10 jsou výsledky tahových zkoušek lana bez koroze tedy lana referenčního s vyhovující pevností i tažností a lana se zdánlivě malou povrchovou korozí jak ukazují předchozí obrázky 7. a 8.

Obr. 9: Příklad pracovního diagramu lana prakticky bez koroze, vyhovující pevnost a tažnost
