**Sborník recenzovaných přednášek
XXV. mezinárodního sympozia**

Sdružení pro sanace
betonových konstrukcí

ISBN 978-80-214-5193-3

13. – 15. 5. 2015

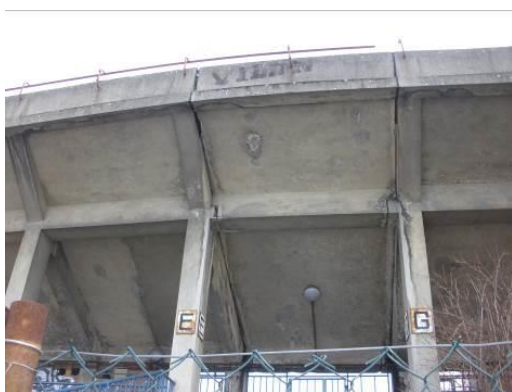
Obr. 9: Fotbalový stadion, dilatace tribuny (vložené pole).

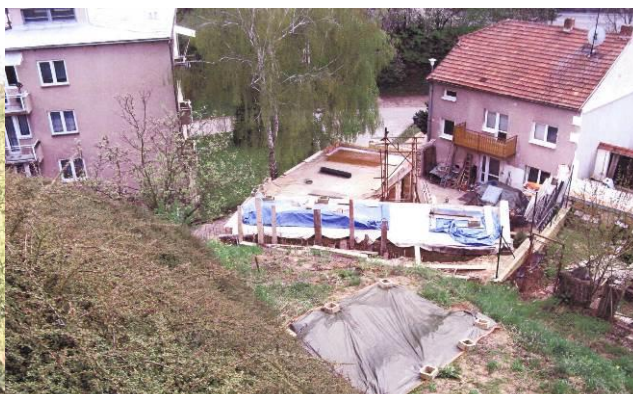
Obr. 4: Problematická stavební činnost v patě svahu (03-04/2010).

Pokud by nedošlo k dalšímu zásahu do svahu, byla by, i přes zjištěné nedostatky zpevnění svahu, havárie téměř vyloučena. To se však nestalo. V patě svahu byl odstraněn menší objekt ve velmi špatném stavu, který měl být nahrazen novou stavbou. Původní objekt byl kdysi založen v patě svahu po odebrání části zeminy tak, že jeho zadní stěna a zdi kolmé k ní mohly být považovány za opěrnou zeď vysokou cca 2,5 m. Při novostavbě se sice postupovalo podle statického projektu, nicméně stabilitou za ním ležícího 20 m vysokého svahu při odtěžení jeho paty projekt neřešil – Obr. 4.

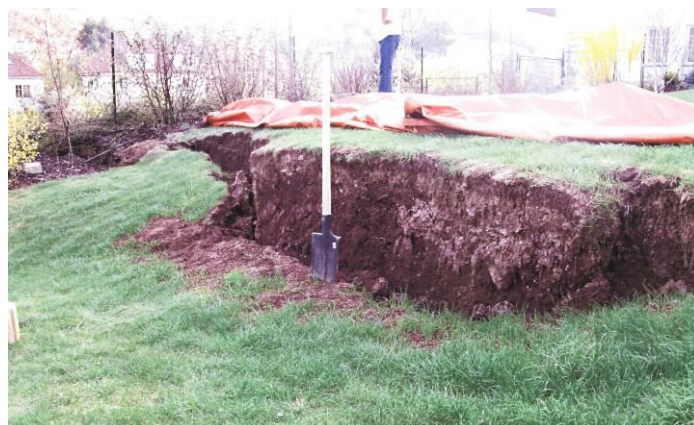
Obr. 6: Mohutný výškový odtrh (pokles max. až 4 m) a posuv v koruně svahu. Vlevo ve spádu jsou uloženy geotextílie

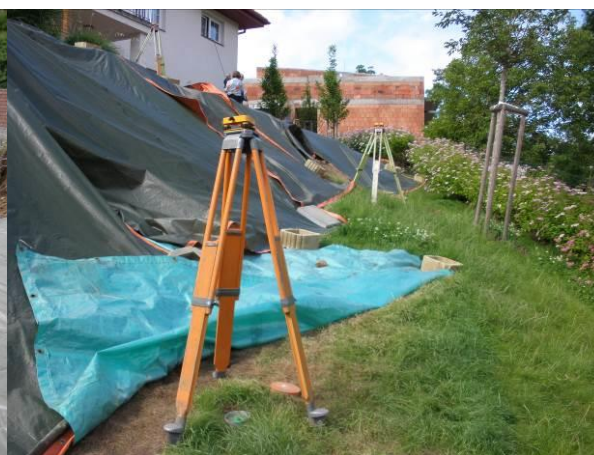
Obr. 10: Geodetické měření v místě poklesu a posunu svahu; viz Obr. 4, 9.

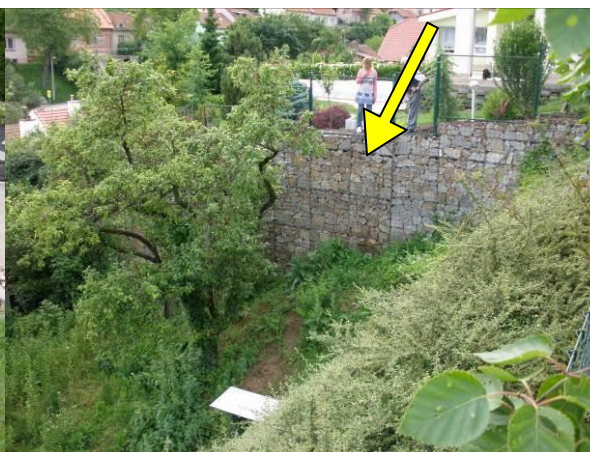
Také gabionová zeď u dalšího domu se zdeformovala a za ní se též vytvořily v terénu odtrhy – Obr. 15, 16. Posléze se započal sesouvat celý svah i s přísypem, přičemž spodní (akumulační) část sesuvu byla již na vedlejším pozemku, kde její čelo tlačilo na místní železobetonové zídky a nasouvalo se i na střechy tamějších garáží a přitížilo je - Obr. 12, 18.

Obr. 16: Svahovým pohybem narušená gabionová zeď (šipka).

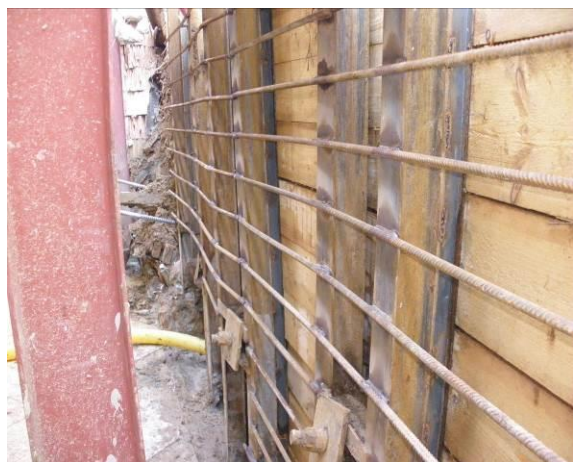
Obr. 17: Čelo posunující se zeminy za objektem v patě svahu (Obr. 4, 13, 14).

Firmy SVIPP Brno, s.r.o. a TOPGEO Brno, s.r.o. zabezpečily patu porušeného svahu kotvenou pilotovou stěnou - Obr. 17, 18. Jak piloty, tak i kořeny kotev dosáhly skalní podklad tvořený horninami brněnského masívu.

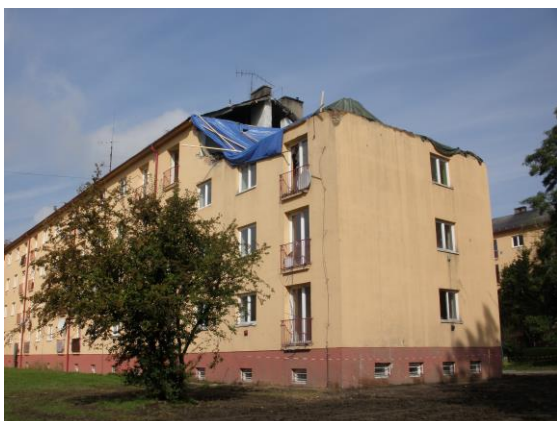
Obr. 7: Exploze zničila obvodové stěny bytu. Provizorní zajištění plachtou.

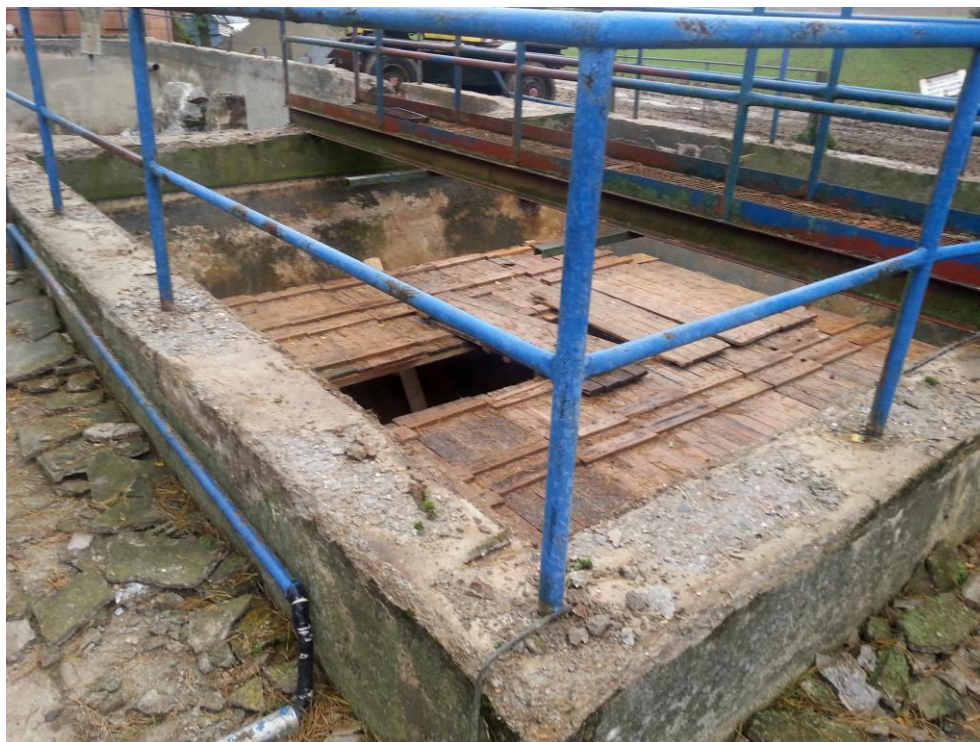
Obrázek 2.: Původní stav konstrukce

Zhlaví nádrží bylo kompletně repasováno z důvodu degradace původní konstrukce. Obnažená výztuž sanované konstrukce byla ošetřena pasivačním nátěrem na ocel materiálem weber.rep ochrana. Pro náhradu konstrukčního betonu byl dle tloušťky aplikované sanační hmoty volen materiál weber.rep vysprávka J SV nebo weber.rep vysprávka H SV. Nepoužívané prostupy v konstrukci byly zapraveny a utěsněny. Předúprava povrchu byla vždy provedena tak, aby min. tloušťka nanášené malty byla 10 mm. Povrch byl do koncového tvaru opatřen jemnou sanační stěrkou weber.rep povrch SV. Pro vodotěsnou úpravu nádrží ve styku s odpadními vodami byla volena hydroizolační cementová stěrka weber.tec imper F nanášená v tloušťce 3,5 mm. Povrchová úprava vnějších betonových ploch byla

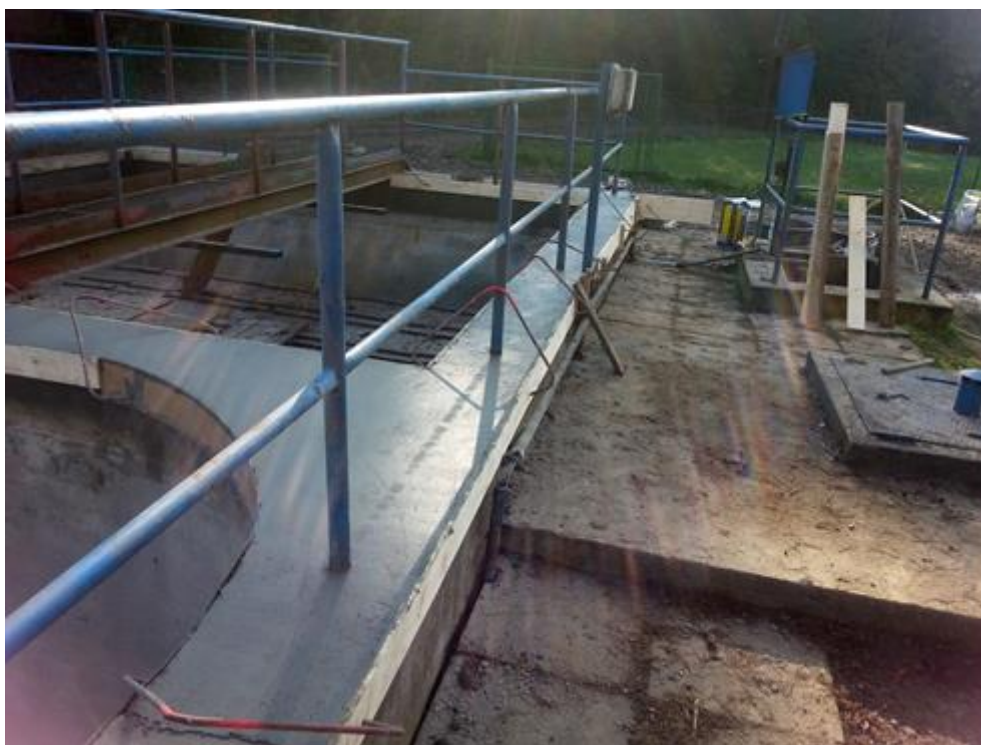
Obrázek 4.: Provádění sanace zhlaví nádrží

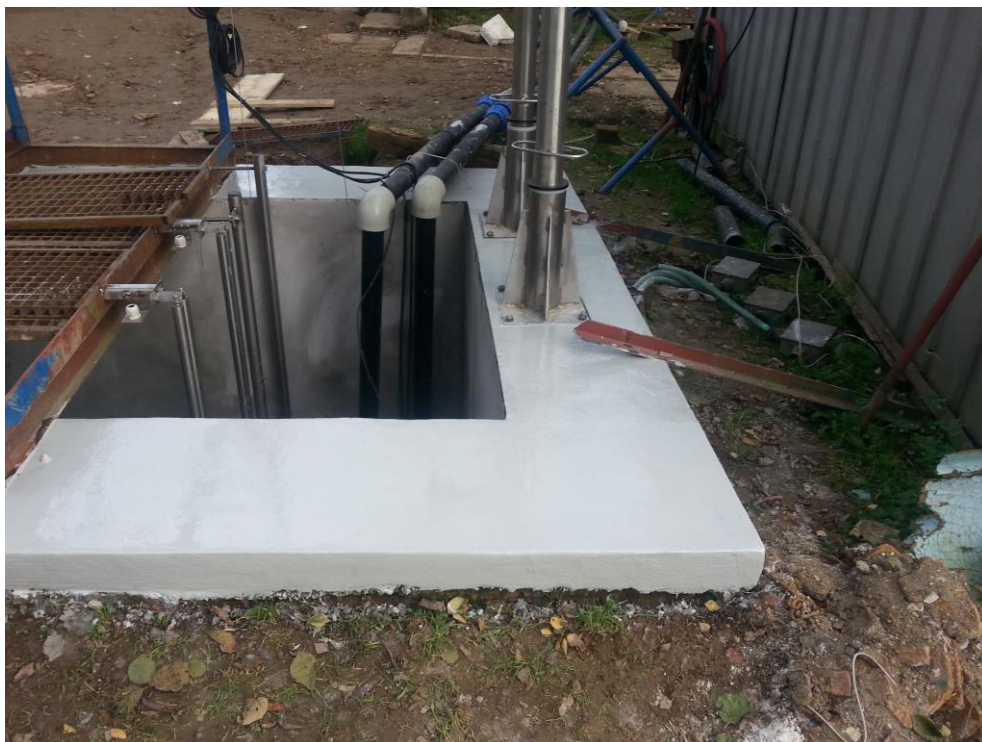
Obrázek 7.: Sanace čerpací jímky

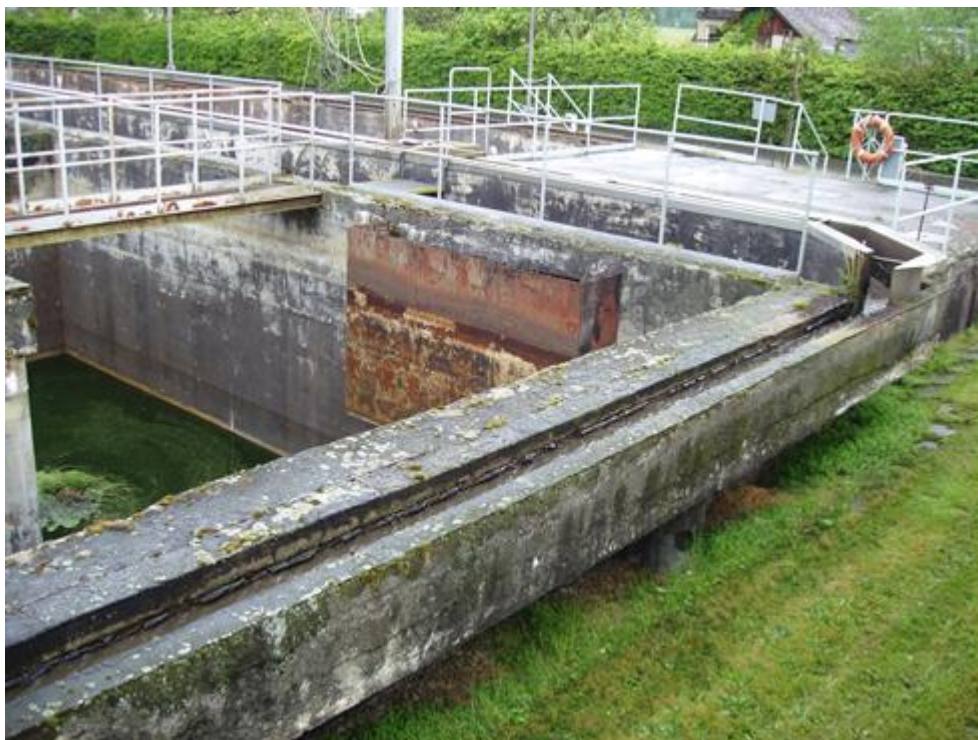
Obrázek 2.: Původní stav konstrukce

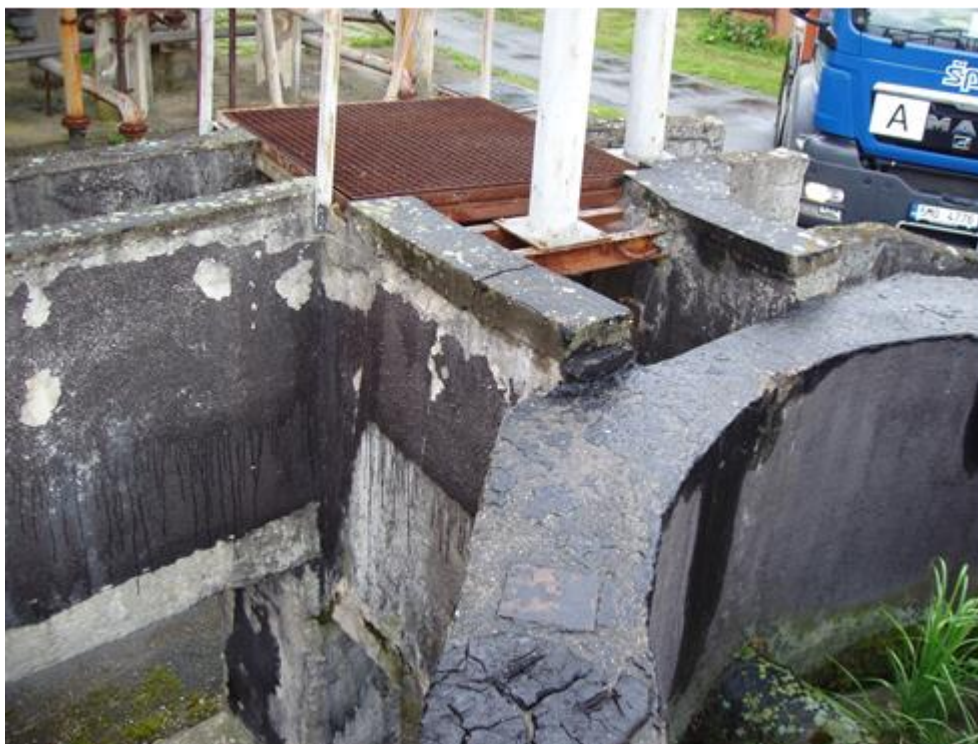
Obrázek 3.: Původní stav konstrukce

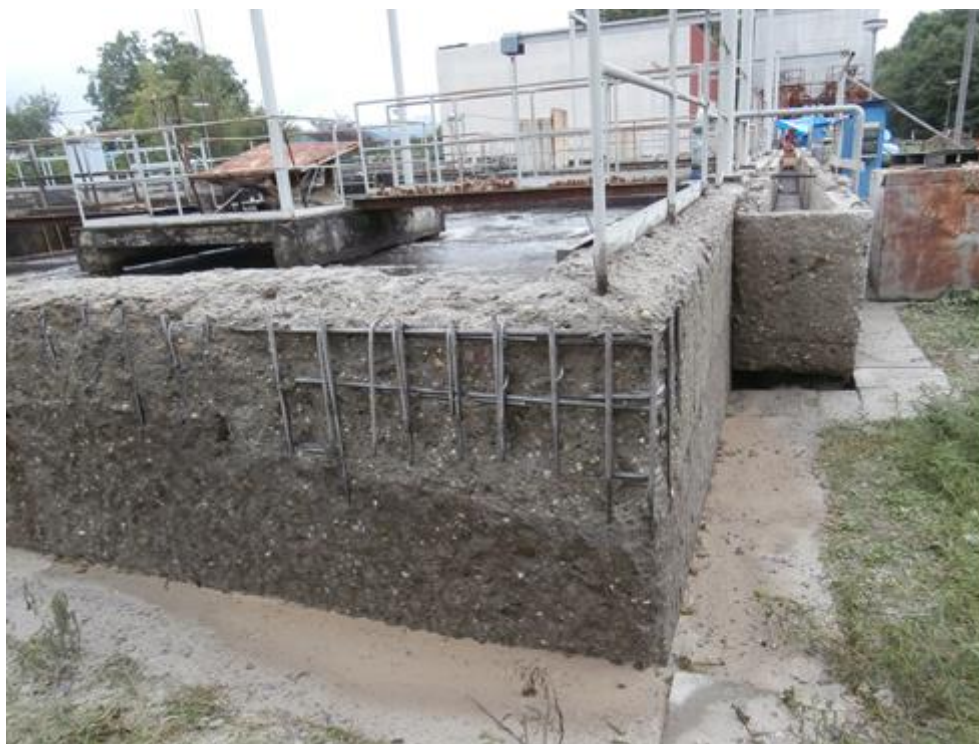
Obrázek 4.: Očištěná konstrukce pro provádění sanace

Konstrukce byly před prováděním sanace očištěny od nánosů a bahna. Následně byly důkladně mechanicky očištěny od degradovaných povrchových vrstev betonu pomocí ručního elektrického nářadí a dočištěny vysokotlakým vodním paprskem s křemičitým abrazivem. Po očištění byly konstrukce podrobeny zkouškám, zejména pevnost v tahu povrchových vrstev a hloubce karbonatace, které ověřily kvalitu přípravy povrchu.

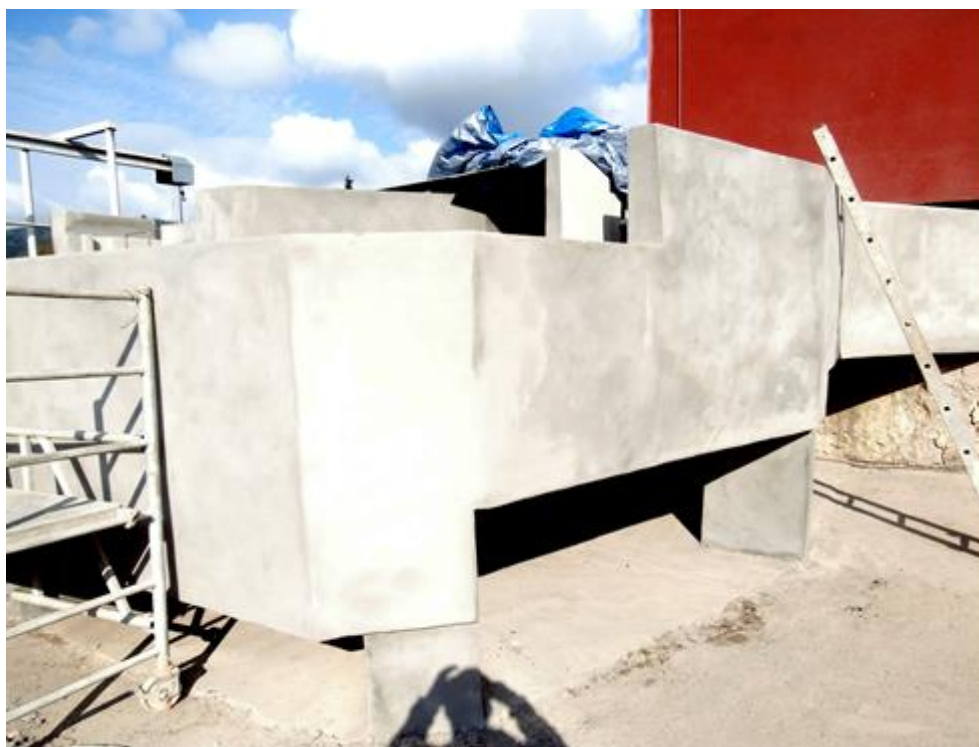
Obrázek 6.: Provádění sanace lapáku písku a přilehlých obtokových žlabů

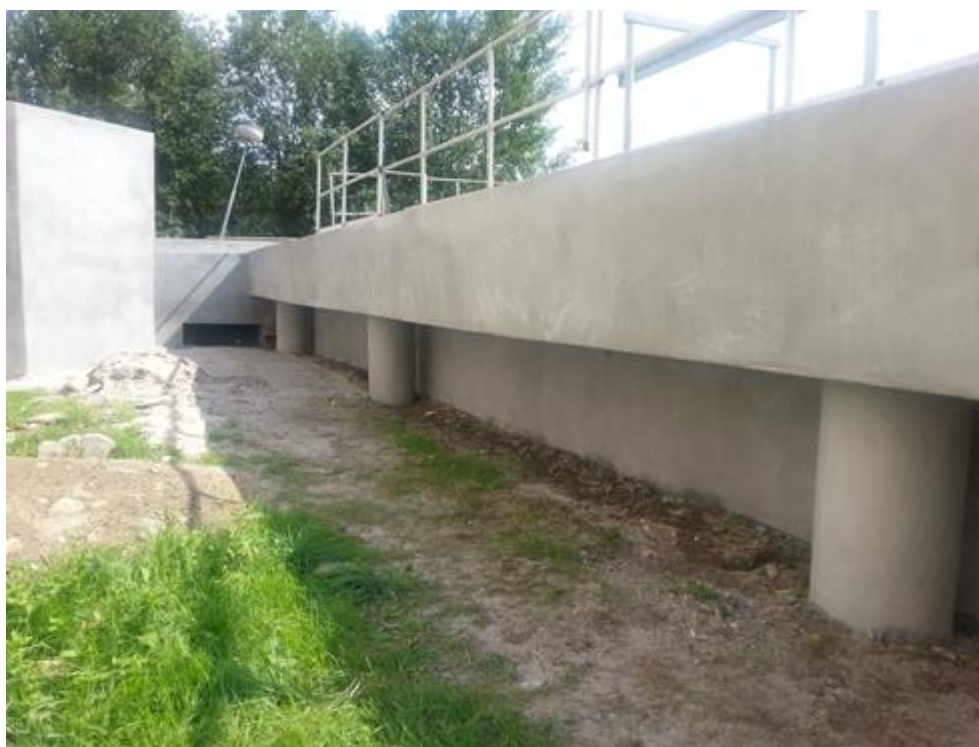
Obrázek 7.: Sanace žlabu vratného kalu

V části žlabu vratného kalu bylo původně provedeno vnitřní obložení nerezovým plechem. To zůstalo zachováno (nebylo demontováno) a u tohoto žlabu byly sanovány pouze viditelné části. Poškozené zhlaví dosazovací nádrže bylo kompletně provedeno nově. Ze zhlaví dosazovací nádrže byly odstraněny kolejnice pro pojezd technologie a následně bylo zhlaví dosazovací nádrže ubouráno na výšku 200 mm, přičemž zůstala zachována stávající výztuž. Zachovány byly také

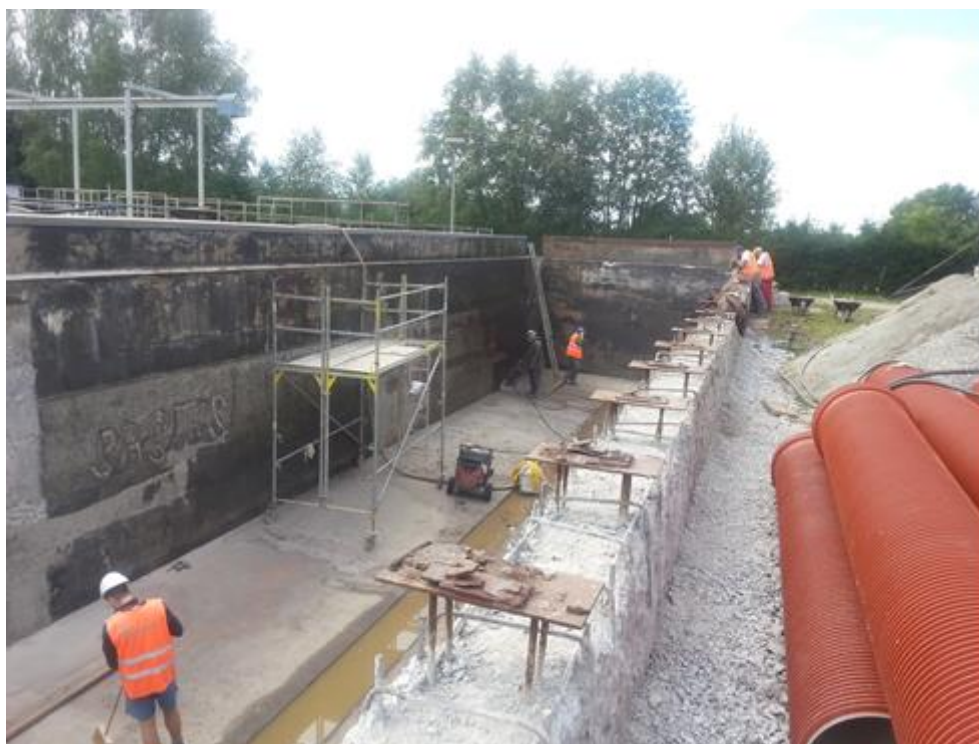
Obrázek 8.: Příprava povrchu pro sanace – dosazovací nádrž

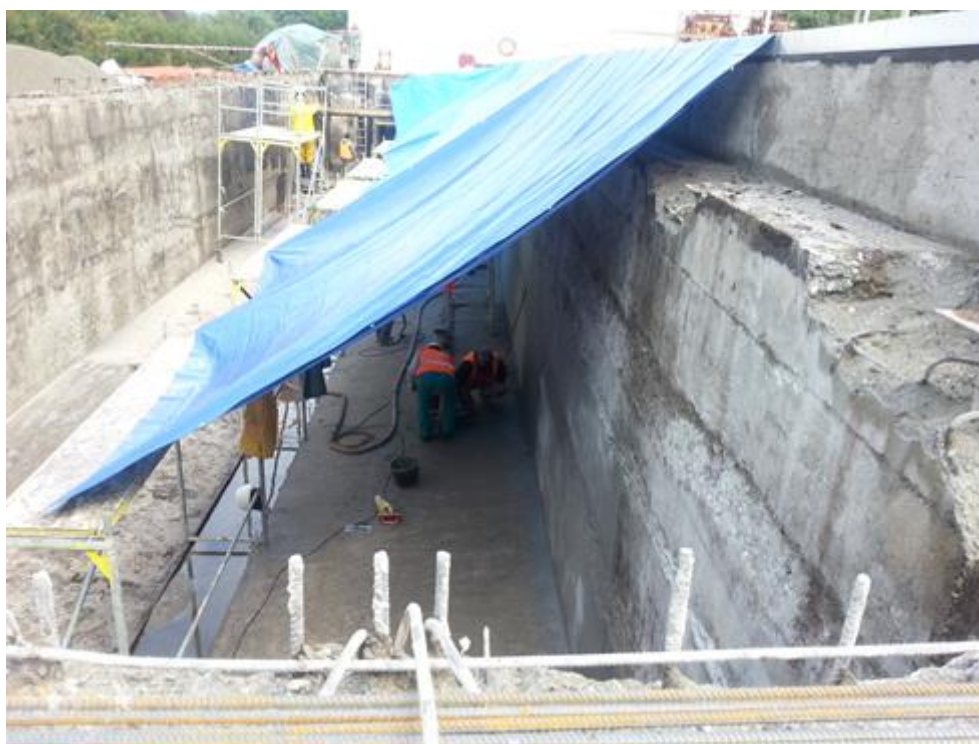
Obrázek 9.: Provádění sanace – dosazovací nádrž

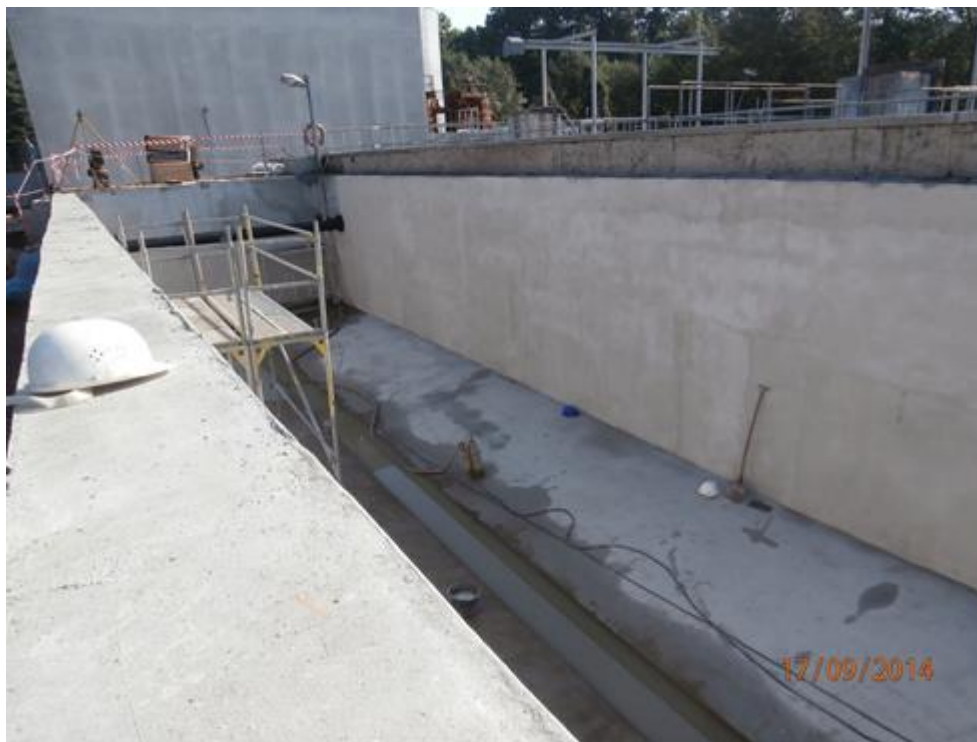
Obrázek 10.: Provádění sanace – dosazovací nádrž

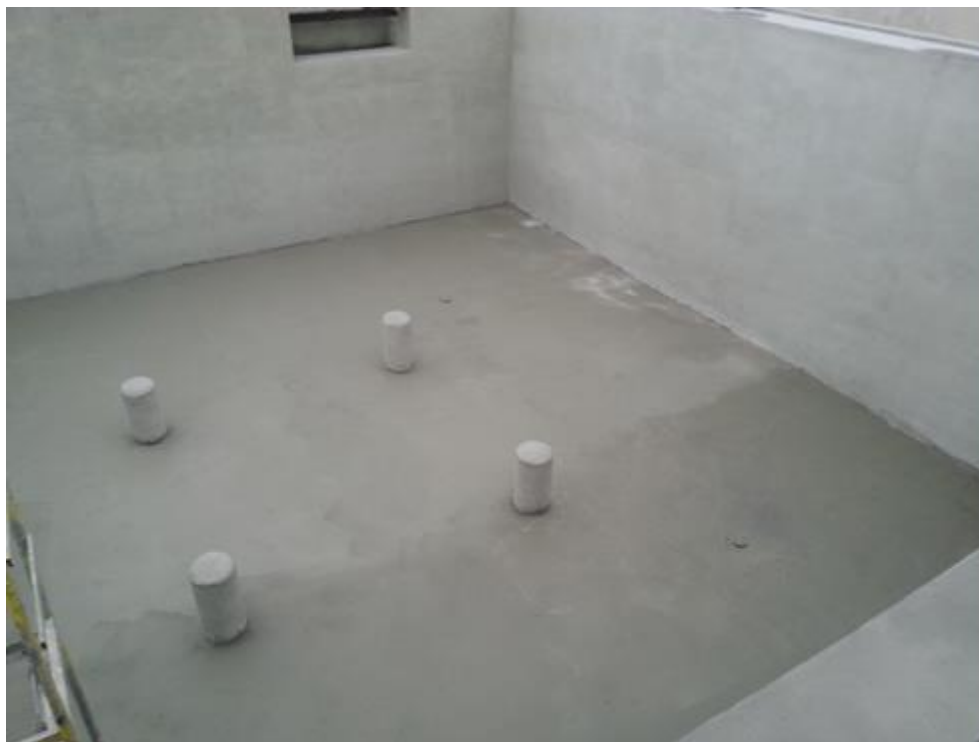
Obrázek 12.: Provádění sanace – aktivační nádrž

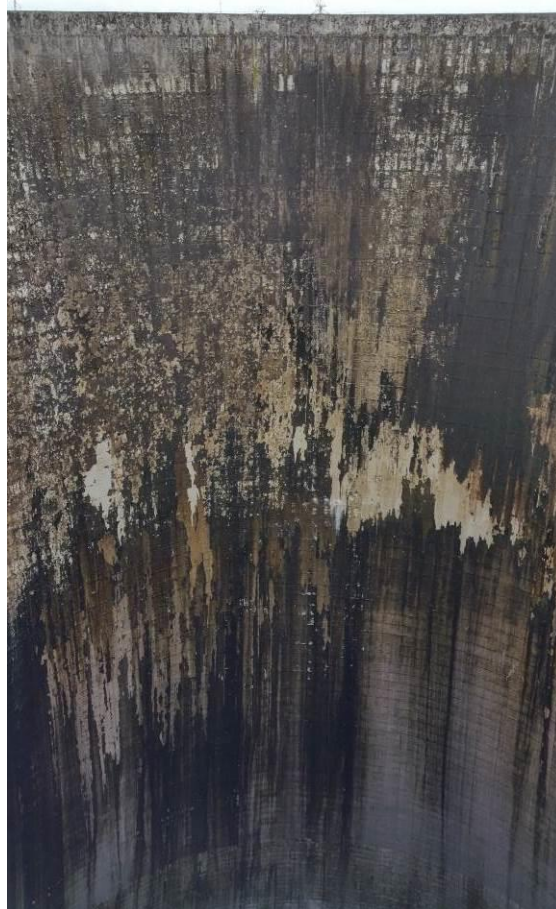
Obrázek 2.: Vnitřní povrch pláště chladicí věže

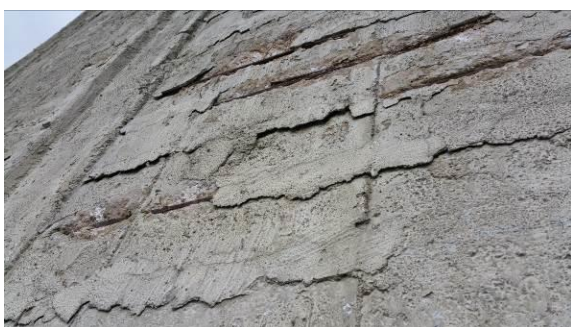
Znatelně vyšší rozsah narušení byl zjištěn na vnějším povrchu pláště. Zde byly identifikovány již rozsáhlejší plochy s narušeným nátěrem a rovněž s narušenými povrchovými vrstvami betonu a/nebo správkové malty do hloubky až cca 30 mm. V těchto lokalitách je odhalena výztuž, vykazující v cca 20 % rozsahu hloubkovou korozi. Nebyl však prokázán výskyt koroze extrémní, vedoucí až k úplnému přerušení výztužných prutů.

Prohlídkou bylo prokázáno, že plochy s narušeným povrchem jsou především v místech, kde byla v rámci sanace aplikována správková malta. Prohlídkou rubu loupajících se částí správkové malty bylo ověřeno, že místem porušení soudržnosti je především styk správkové malty s původním betonem. Vzhled typických zjištěných poruch na vnějším povrchu pláště chladící věže je zdokumentován na Obrázcích číslo 3 až 6.

Obrázek 3.: Vnější povrch pláště věže s narušeným povrchem

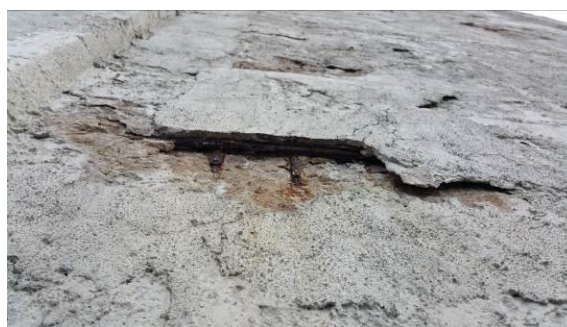
Obrázek 4.: Vnější povrch pláště věže s narušeným povrchem

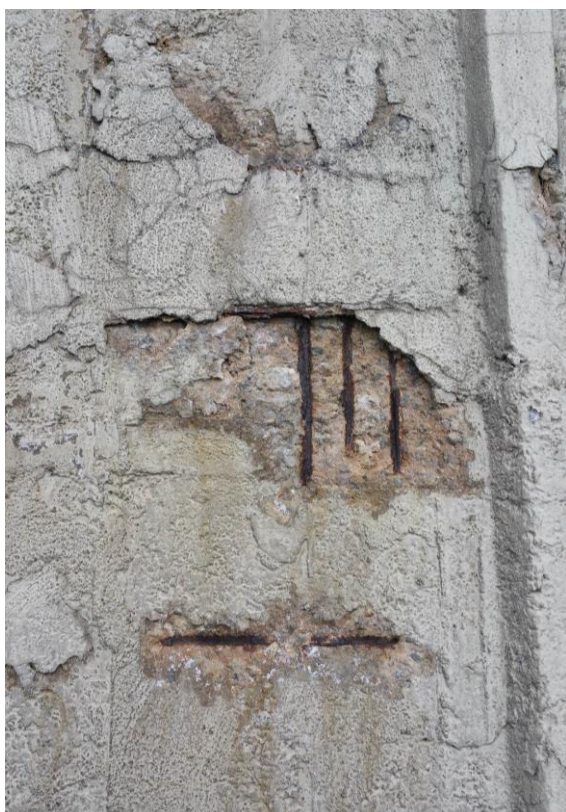
Obrázek 5.: Vnější povrch pláště věže s narušeným povrchem

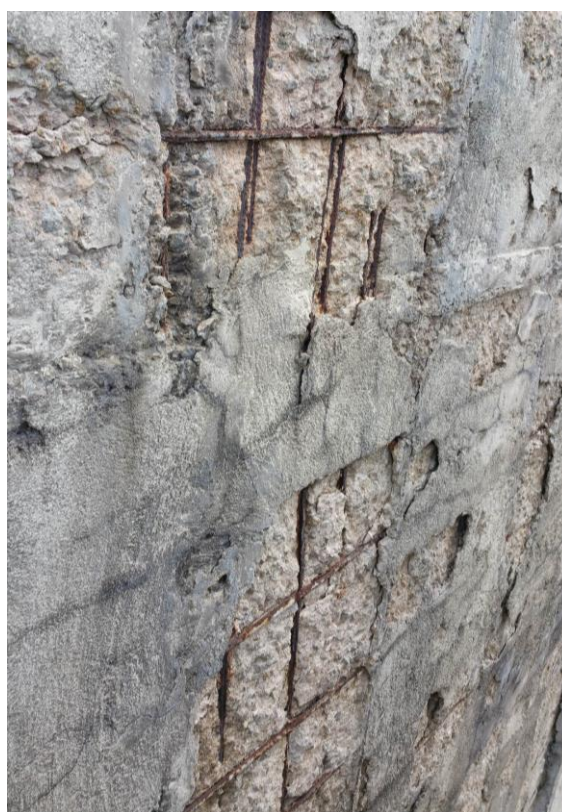
Obrázek 6.: Vnější povrch pláště věže s narušeným povrchem

Této situaci je poplatný zjištěný stav pláště věže, kdy je patrné že při provádění sanace nedošlo k dostatečnému spojení původního betonu s ručně aplikovanou správkovou maltou, v níž rovněž došlo k tvorbě trhlin. Zejména nedostatečné soudržnost je příčinou zjištěného stavu, kdy významný rozsah (cca 70 až 80 %) porušených míst připadá na plochy podrobené před 20 lety ruční aplikaci správkových malt, a tedy jen cca 20 až 30 procent poruch vzniklo v původním betonu. Tomuto poměrně nízkému rozvoji poruch pravděpodobně napomohla celoplošná aplikace povrchového ochranného systému, který omezil pronikání vody (zlepšení mrazuvzdornosti, omezení koroze výztuže) a vzdušného CO₂ (omezení karbonatce betonu a koroze výztuže) či jiných agresivních vlivů do konstrukce pláště věže.

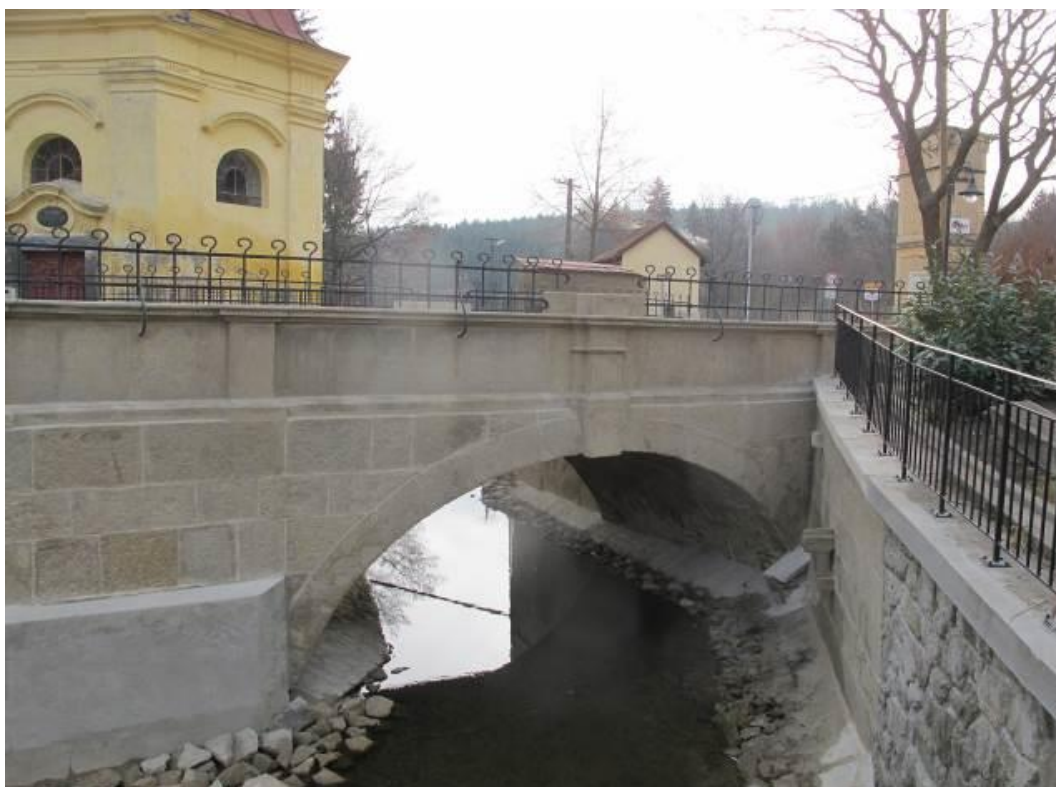
4.3. Most ev.č. 42821-1 v obci Velehrad

Důvodem opravy byl nevyhovující stavební stav stávajícího památkově chráněného barokního kamenného mostu způsobený průsaky a zamáčením pískovcového zdiva. Parapety byly nerovné, vyvrácené, poškozené po nárazu vozidel. Nosnou konstrukci tvoří pískovcová polokruhová klenba. Povrch klenby a čelních zdí byl opatřen necitlivě torkretovou omítkou.

Obrázek 3: Parapet na vtoku před opravou a po opravě

Průběh opravy - byla odstraněna vozovka včetně nadnásypu, torkretová omítky z klenby, čelních a nábrežních zdí. Kamenné zdivo bylo otryskáno vysokotlakým vodním paprskem 1500 bar. Původní parapetní zdi s barokními motivy na vtoku včetně kovového zábradlí byly zrestaurovány Acad. sochařem. Parapetní zdi byly staticky zajištěny proti vyklánění předpjatými táhly s protikorozní ochranou. Na obnovený nadnásyp byla uložena žlb. deska, založená za patami-podklad pro „celoplošnou“ izolaci, odlehčení klenby. Dále byla vydlážděna vozovka i odrazný proužek kostkovou dlažbou do cementového lože. Kamenná klenba, parapetní zdi mimo ozdobné prvky a přilehlé nábrežní zdi byly vyspárovány. Následně byla provedena zpevňující cementová a izolační gelová injektáž. Kamenný líc kleneb, parapetních i restaurovaných nábrežních zdí byl naimpregnován bezbarvými zpevňujícími vodovzdornými roztoky proti větrání kamenného zdiva.

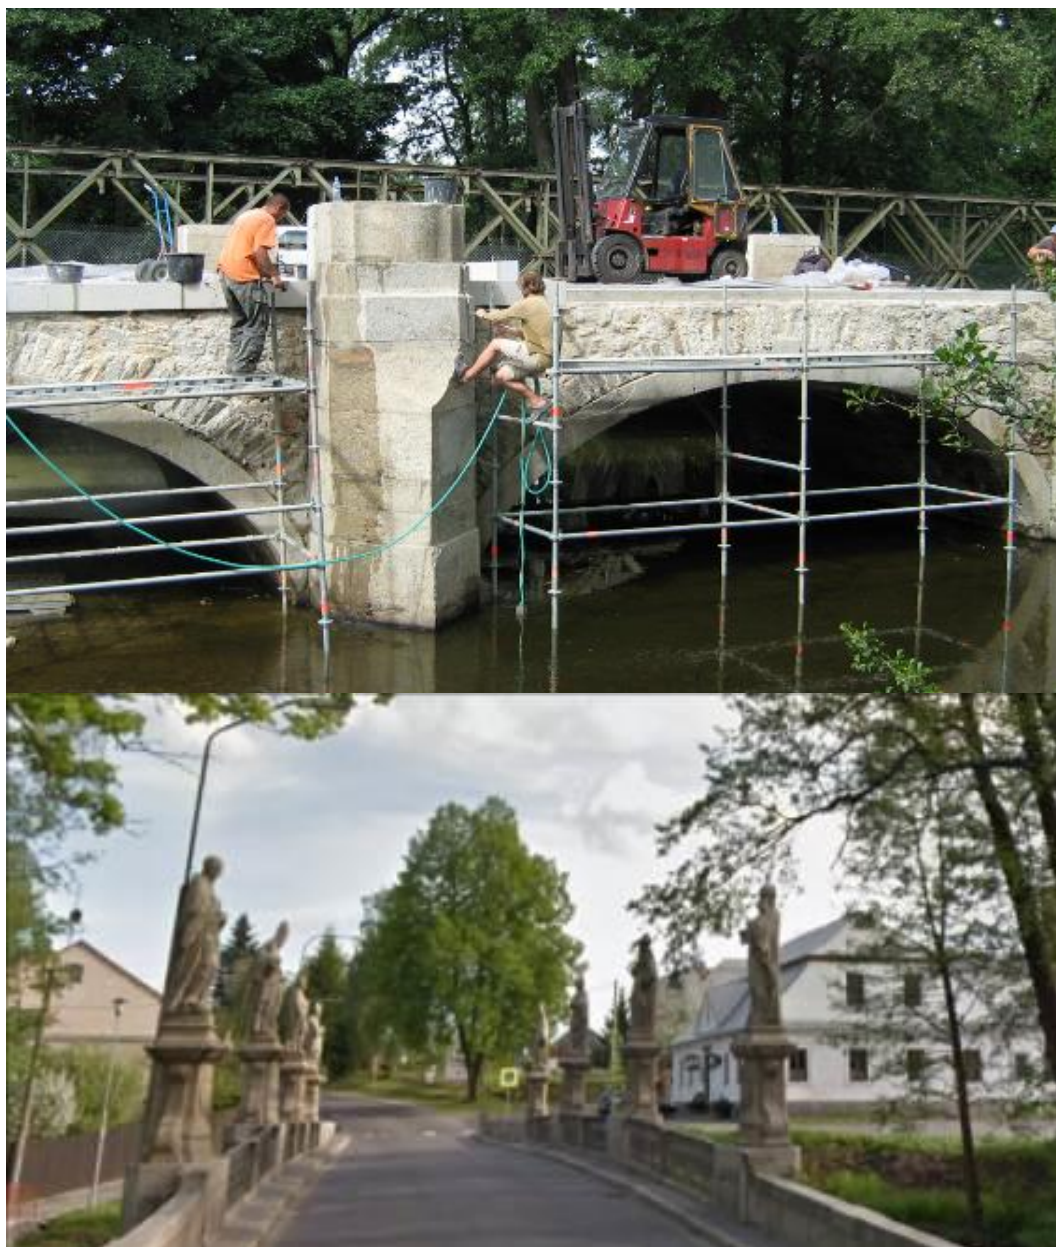
4.5. Most ev.č. 37-048 ve městě Žďár nad Sázavou

Obrázek 5.: Průběh kamenických prací a most po opravě-současný stav

Při opravě se řešil klasický spor Karlova mostu „desku ano-nebo ne.“ Byla v poměrně dobrém stavu, a tedy ponechána. Izolace pak byla ze sanované desky vyvedena přes rub čelních zdí pod římsovou kamennou desku. Mezi vyklánějící se zdi křídel byla vložena samostatná konstrukce železobetonové, odvodněné vany,

kteřá přenášela tlaky od vozovky a zásypu. Veškeré parapetní zdi byly přezděny, původní kameny otryskány, zvětralé kameny vyměněny za kamenicky opracované nové. Památkáři požadovaná omítka čelních zdí s maltou původní klasické receptury s hydraulickým vápnem po 1. zimě odpadla. Oprava vizuálně stejnou omítkou ze sanační malty modifikované polymery, s rozptýlenou výztuží PP vláken pak svou přídržností zajistila požadovaný vzhled do současné doby.

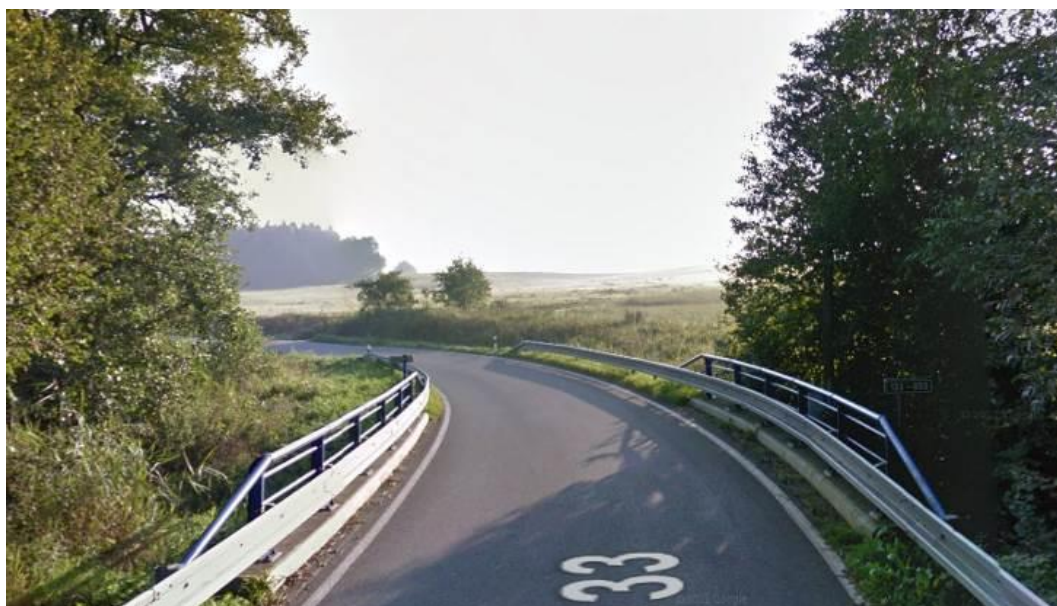
4.6. Most ev.č. 133-003 před obcí Těšenov

Projekt řešil rekonstrukci mostu ev. č. 133-003 v obci Těšenov v okrese Pelhřimov. Objekt měl malou zatížitelnost a nevyhovující šířkové parametry. Nosnou konstrukci tvoří kamenné desky. U kamene není definovaná pevnost v tahu za ohybu, most by tedy měl mít zatížitelnost nulovou. Objekt však sloužil bez větších poruch 112 let. Most tvoří svou k-cí ojedinělou technickou památku. Bylo rozhodnuto stávající objekt nedemolovat, ale sanovat tak, aby stávající nosná konstrukce i spodní stavba byla zachována s tím, že nosná konstrukce bude suplována železobetonovou rozšířenou mostovkovou deskou, jež nebude s původními kamennými deskami spolupůsobit. Na takovémto „mostě nad mostem“ pak byla zřízena klasická úprava mostního svršku dle stávajících rezortních předpisů – viz foto.

Obrázek 6.: Pohled na opěry a podhled nosné k-ce a most po opravě-současný stav

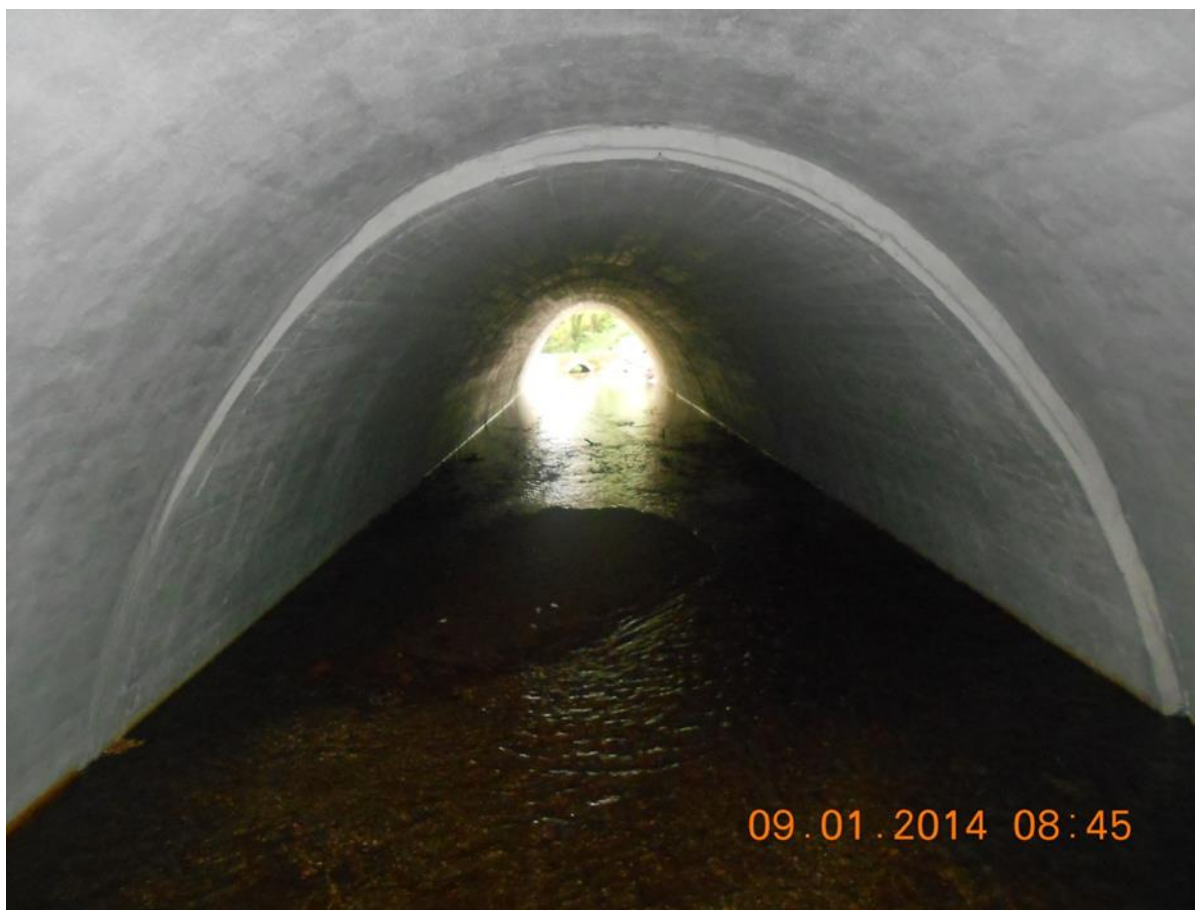
2. SO 201 – Most přes Tuchlovický potok

Most je původní, z roku přibližně 1945. Nosná konstrukce je železobetonová, klenbová, přespaná (výška přesypávky 10m). Tvar klenby je parabolický, uzavřený. Světlost klenby je 4,03 m, vzepětí od základové spáry je 3,91 m. Tloušťka klenby v patě je 1 150 mm, v koruně 550 mm. V příčném řezu je nosná konstrukce tvořena 5 dilatačními celky o délce 2 x 6,7 m a 3 x 7 m.

Obrázek 2.: Objekt SO 201 po sanaci

Sanace spočívala ve vyčištění koryta, vyčištění odvodňovacích trubek, otryskání pohledových ploch betonu. Veškeré plochy byly opatřeny spojovacím můstkem Stado ResiBond Primer WB. Vyčnívající výztuž byla ošetřena inhibátorem koroze. Po vyplnění větších kaveren byla na takto upravený podklad aplikována celoplošná stěrka ve 2 vrstvách. Stado ResiBond FC Standard, Max a Final. Na závěr byl povrch uzavřen hydrofobním nátěrem Stado ResiCote WB2. V koruně stezky bylo osazeno dřevoocelové zábradlí jako ochrana proti pádu.

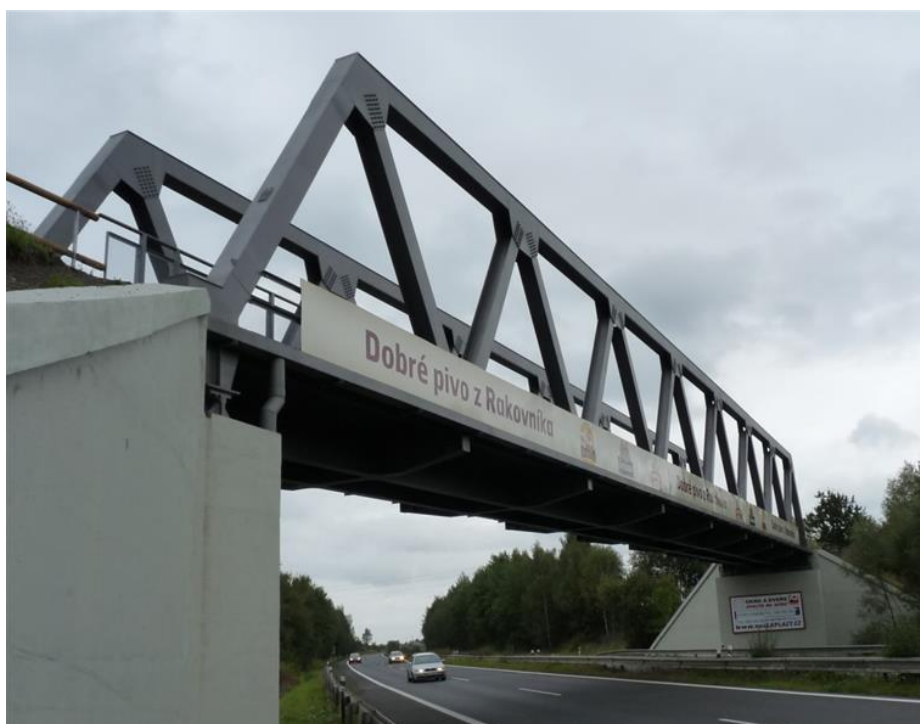
4. SO 202 - Most přes rychlostní komunikaci R6

Most pochází z roku 1985 a je z dílny Vítkovických železáren. Most s dolní ortotropní mostovkou má rozpětí 56m. Šířka příčného řezu činí 6,0m. Nosná konstrukce je ocelová, příhradová s hlavními nosníky kosoúhlé soustavy. Mostovka je tvořena plechem tloušťky 14 mm, dvěma podélníky, podélnými výztuhami a příčníky v místech spodních styčniců příhradoviny. Styčníky jsou šroubové (VP šrouby).

Obrázek 3.: Most SO 202 po rekonstrukci

Sanační práce spočívaly především v obnově PKO ocelové konstrukce mostu. Zásadním problémem bylo provádění prací za provozu na R6, kdy nepřicházelo v úvahu omezení podjezdové výšky, což zásadně omezovalo práce na podhledu NK. Tyto práce nebylo možné provádět z podvěsného lešení, jak bylo původně zamýšleno, ale musely se stihnout za 6 denní úplnou uzavírku vždy jednoho pruhu po 3 dnech a totéž při dokončování prací 2x2 dny. Bylo provedeno otryskání na stupeň Sa21/2, základní vrstva metalizace nebyla poškozena. Byly provedeny odtrhové zkoušky pro ověření přilnavosti materiálu. Použitý nátěrový systém je zn. Derisol. Na otryskaný povrch byla provedena 1.vrstva s obsahem zinku v tl.130 μ m, podkladová vrstva 130 μ m a následně krycí nátěr 60 μ m. Současně probíhaly práce na mostovce. Byly osazeny lemovací úhelníky 100x140 pro vytvoření prostoru pro pokládku asfaltových vrstev. Mezi nimi byla provedena stříkaná PU izolace a 3-vrstvá skladba vozovky. Na obou koncích mostu byly osazeny ocelové mostní závěry s jednoduchým těsněním spáry v šířce vozovky - 4m a doplněny na šířku mostovky krycími plechy. Byly vyčištěny a upraveny odvodňovací žlaby. Na mostovku bylo přivařeno nové ocelové zábradlí s výplní z TAHOKOVU.
