Sborník recenzovaných přednášek

**27. MEZINÁRODNÍHO SYMPOZIA SANACE 2017**

18. - 19. 5. 2017

ISBN 978-80-214-5499-6

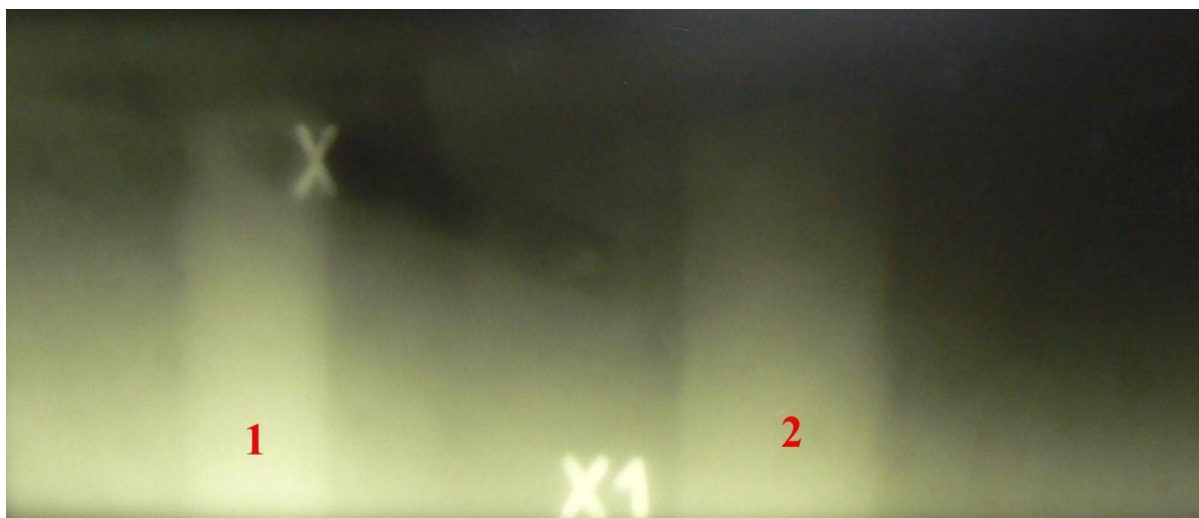
Příkladem záměrného vytvoření vady, s důvěrou, že ji nikdo nezjistí, případně neprokáže, je případ stavby multifunkčního centra. Konstrukce byla řešená jako železobetonový skelet, kde na monolitické sloupy jsou nasazeny prefabrikované vazníky. Každý sloup obsahoval 8 prutů hlavní nosné výztuže, z nichž čtyři měly být protaženy otvory v průvlastku a na ně napojen sloup ve vyšším podlaží. Při rozměrování konstrukce došlo k chybě, kdy některé sloupy byly umístěny tak, že jejich výztuž se nacházela mimo otvory v průvlastcích. Stavební dozor investora vznesl podezření na fakt, že prováděcí firma vyřešila záležitost tak, že výztuž sloupů zakrátila, průvlastky usadila natupo bez provázání, a o patro výš vytvořila zdání, že je vše v pořádku tak, že do otvorů v průvlastcích vsadila krátké kusy výztuže, tvořící kamufláž celého problému. Opět vznikla domněnka, že oprávněnost podezření stavebního dozoru nelze prokázat. Byla provedena radiografie horní partie sloupů v 1. PP, která jednoznačně odhalila, že všechny výztuže sloupů jsou ukončeny pod průvlastkem (viz obrázky 3. a 4.)

*Obrázek 4.: Na radiogramech bylo jasně prokázáno, že všechny pruty výztuže jsou zakráčeny pod úroveň průvltaku.*

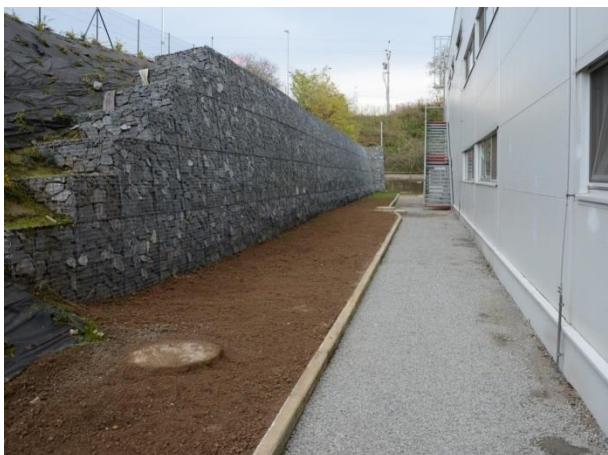
Mohutná opěrná gabionová stěna byla vybudována podélně a poměrně blízko (cca 8 m) frekventované komunikace (často těžká vozidla) – Obrázek 2. Poblíž opěrné se nachází i výrobní hala, postavená ve vzdálenosti cca 5 m rovnoběžně se stěnou. Mezi zdí a výrobní halou byl situován trávník, ohraničený obrubníky; u haly je to pak pěší komunikace. V tomto zeleném pásu u paty zdi byly uloženy podzemní instalace.

Obrázek 2.: Pohled na opěrnou gabionovou stěnu, za zdí vlevo frekventovaná silnice, vpravo výrobní hala, před zdí zelený pás.

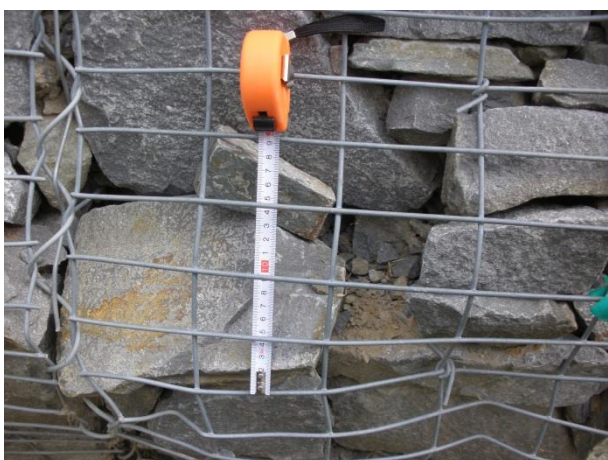
Obrázek 4.: Vyboulení zdi, potrhání dráty, použitý kámen a výplň.

Rozborem podkladů a po prohlídce na místě bylo zjištěno, že z neznámých důvodů byla stěna navržena nestandardně, neboť jak je možné zjistit z běžně dostupného doporučení [10], měla být konstruktivně a tvarově upravena jinak. Bylo konstatováno, že gabionová stěna je narušena lokální ztrátou stability – vyboulovaním (Obrázek 4.). Bylo nutné ji zdokumentovat, přepočítat a stanovit její stabilitu a doporučit možné způsoby opravy. Nebyly odebrány vzorky materiálů a nebyla provedena kontrola pevnosti stavebních materiálů. Provedena však byla šachtice k základům zdi (Obrázek 5.), kde bylo zjištěno, že zeď nemá prakticky žádný základ – základová spára nalezena v hloubce cca 0,2 m (snad by tam mohlo být štěrkové lože).

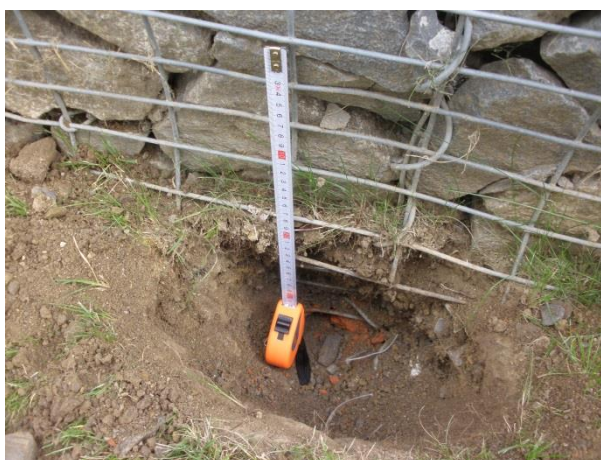
Obrázek 5.: Sonda S1 - gabiony položeny mělce na zeminu bez základu.

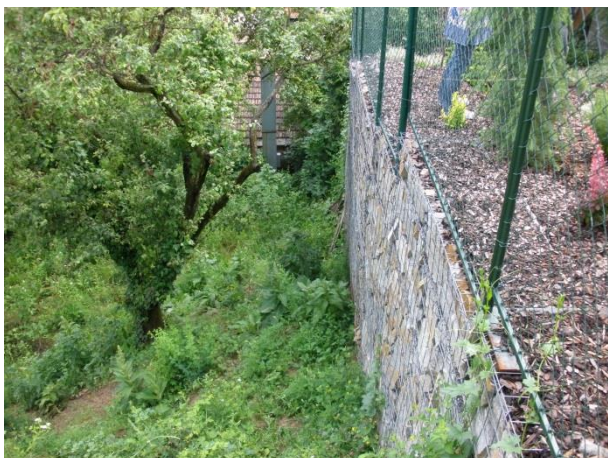
Lokalita, na níž byla vystavěna gabionová opěrná stěna (Obrázek 7. a Obrázek 8.), se nachází v předměstí Brna. Část parcely byla před výstavbou stěny, a rodinného domu za ní, tvořena velice strmým svahem, jehož tvar byl výsledkem lidské činnosti, což potvrzuje současné geofyzikální měření. Jednalo se o opuštěné hliniště místní cihelny.

*Obrázek 7.: Zeď postavená kolmo na spádnicí, deformace vzdušného líce zdi.*

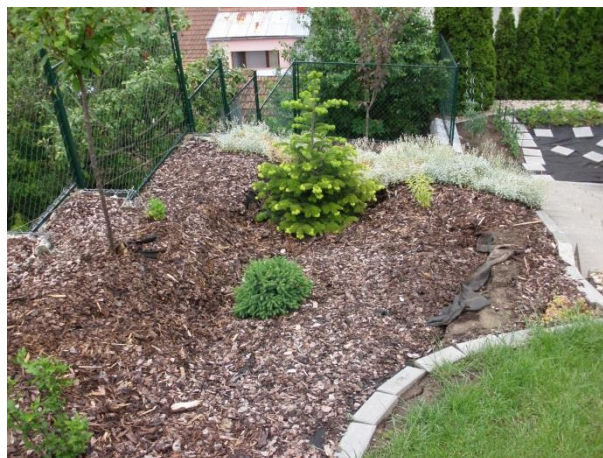
*Obrázek 8.: Deformace terénu za zdí, vegetace, obrubníků a schodů.*

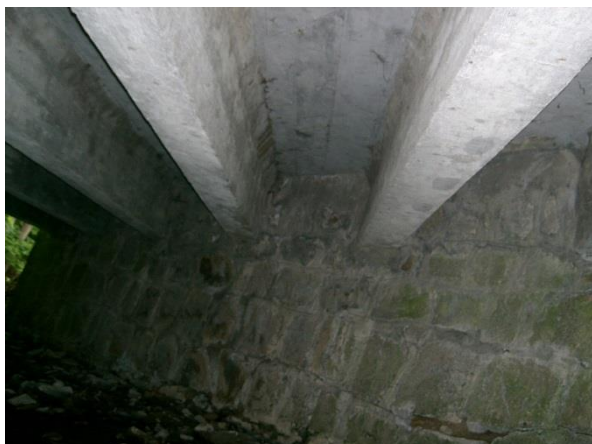
Obr. 1: Kamenná opěra železobetonové trámy

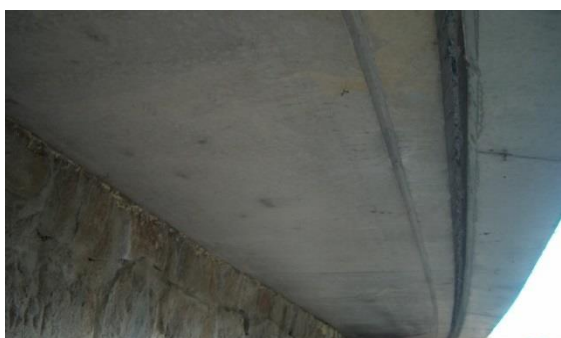
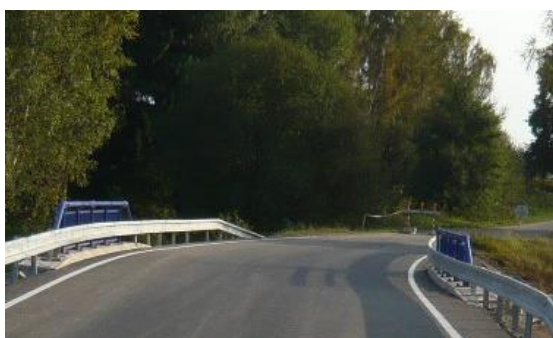
Obr. 5 Vyložení desky, rozšiřující most:

Obr. 6: Pohled na rozšířený most

Rovněž tyto konstrukce byly zřizovány v létech výše uvedených. Důvodem jejich zachování může být mimo jiné i historická hodnota. Metody oprav mohou být různé. V případě neodtěžování zásypu (je zhutněný, škoda se ho zbavovat, léty se stává součástí konstrukce) je možno provést injektáž, viz výše. Při rozšíření je možno vyložit železobetonovou deskou, uloženou na čelních zdech a zásypu. Deska, její izolace, jakož i mostní svršek a bezpečnostní zařízení je stejné jako na mostě s novou mostovkou. Takový most pak splňuje šířkové parametry, úměrné významu komunikace (viz obr. 4-6).

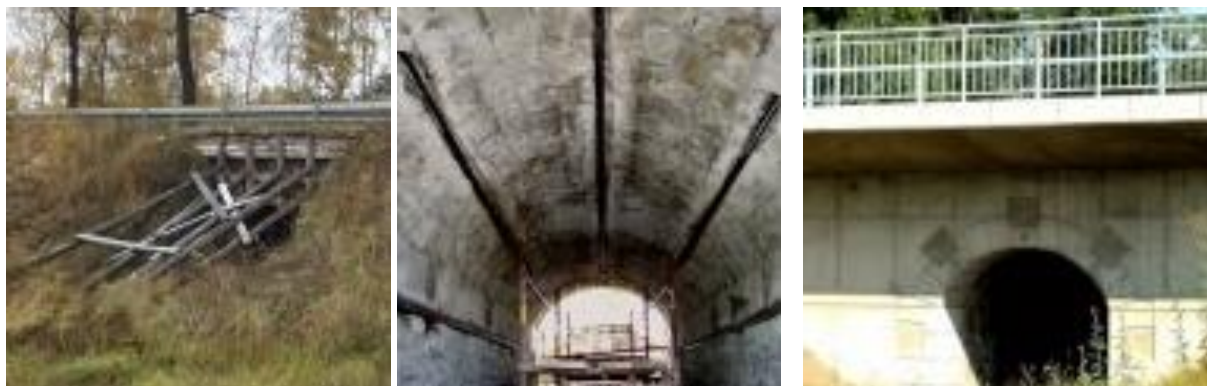
Obr. 7: Most před rekonstrukcí Obr. 8: Kabely příčného předpětí Obr. 9: Most po přestavbě

Jiná metoda sanace klenby spočívá v odtěžení nadnáspy, provedení spřažené železobetonové skořepiny, její zaizolování včetně rubu čelních zdí klasickou lepenkovou či stříkanou izolací, rozšíření klenby včetně betonové stěny v líci čelních zdí a předpětí příčnými kabely typu monostrand. Takováto metoda je prezentována a mnohokrát odzkoušena dle návodu doc. Klusáčka z VUT Brno, byla několikrát popsána v odborném tisku i seminářích tohoto typu (obr. 7, 8, 9).

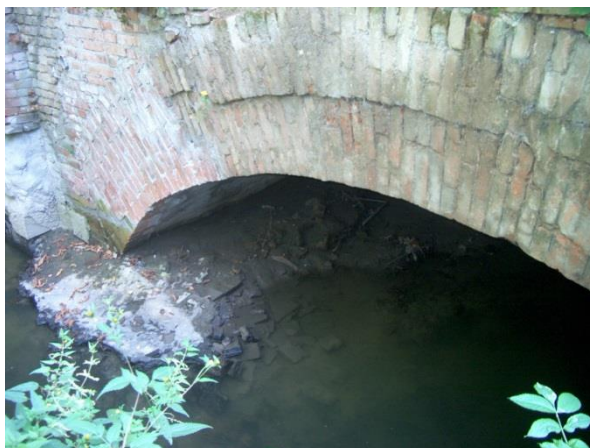
Obr. 20: Totéž místo po opravě

Most má jedno pole, nosnou konstrukcí je cihelná eliptická klenba, jež přechází v dolní části do krátkého kamenného dřívku a základu. Tloušťka cihelné části je 750 mm, cihly jsou přepalované, vyzděné na vápennou maltu. Vozovka je živičná, její tloušťka včetně nadnásypu ve vrcholu klenby je 720 mm. V časovém řádu týdnů nastala tristní závada v patě cihelné části, kde podél rubu čelní zdi zatékala voda (vyplavování malty) a vinou mrazových cyklů došlo k posunům čelní zdi i s pásem klenby pod ní. Právě v tomto místě se objevila kaverna, v pohledu délky 1,8 a výšky 1,50 m, tato se táhla v příčném směru asi do vzdálenosti 1 m, kde se objevila přidružená porucha 0,9 x 0,7 m, tentokrát jen do 2/3 tloušťky klenby. V důsledku toho došlo k lokálnímu poklesu čelní zdi (viz obr. 19). Patrně aktivací klenbového účinku pásu zdi nad kavernou nedošlo k havárii celé konstrukce min. do 2 m v příčném směru. Bylo nezbytně nutno klenbu v místě kaverny okamžitě rozepřít (suplovat chybějící patní část). Poté byla provedena plomba ze samozhutnitelného betonu a líc byl dozděn tak, že původní závada není takřka poznat – viz obr. 20.

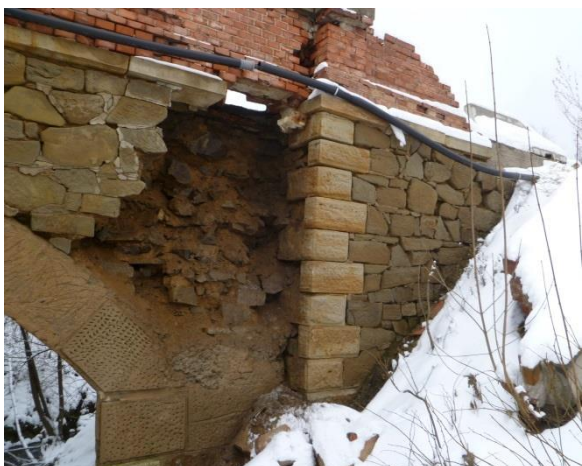
Most, který je vyprojektován jako nový, ale z majetkoprávních příčin není vydáno stavební povolení, postihla náhlá fatální havárie. Během dvou dnů došlo k destrukci části čelní zdi klenby tak, že vznikla i kaverna ve vozovce. Most je na silně dopravně zatížené komunikaci II. třídy. Objekt byl na několik dnů částečně uzavřen, bylo provedeno bednění pro betonovou plombu, jež sahá až do úrovně vozovky. Bednění je dřevěné, a je staženo v příčném směru ocelovými táhly, vedenými pod klenbu a v drážkách živičné vozovky. Tento stav trval několik let!!

Obr.21: Pohled na kavernu před opravou

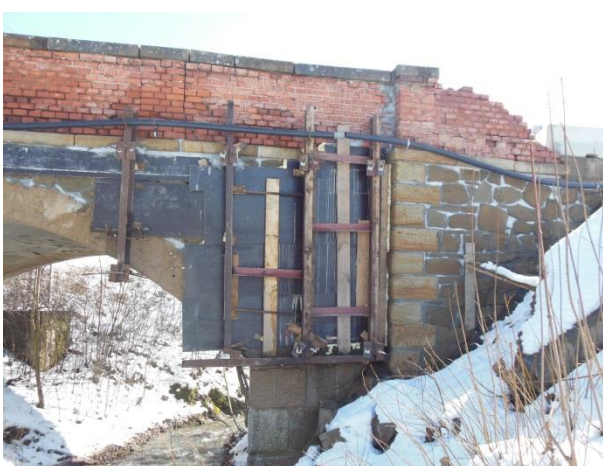
Obr. 22: Totéž místo po opravě

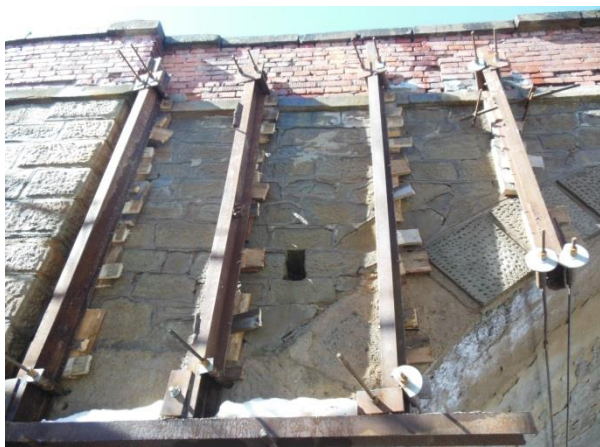
Obr.23: Pohled na kotvení na opačné (příčně) straně mostu

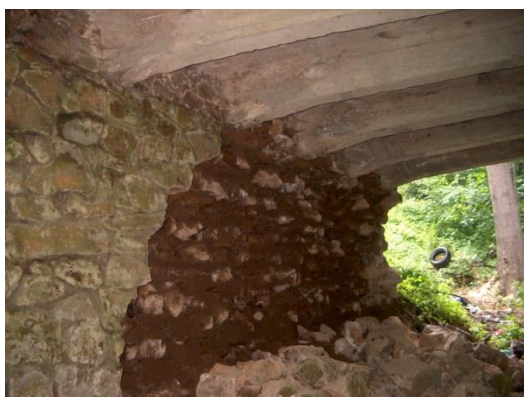
V průběhu jednoho dne nastala havárie mostu s kamennou spodní stavbou a trémovou žlb. konstrukcí. Za pěkně vyspárovanými líci opěr byla nesoudržná směs písku, hlíny a původních kamenů opěry. Před havárií by prohlídkář označil stav mostu jako dobrý-III. Okamžitě byla provedena výdřeva, suplující podepření ½ NK. Přes havarovanou část bylo na vozovku instalováno mostní provizorium a DIO. Bylo rozhodnuto, že se do mostního otvoru smontuje flexibilní NK typu Tubosider. Po osazení trouby a provedení dlažeb byla vybourána NK i křídla a most je veden jako přesypaná konstrukce. Stav po havárii, při montáži a hotový most prezentují obr. 25-28.

Obr.25: Pohled na opěru po havárii

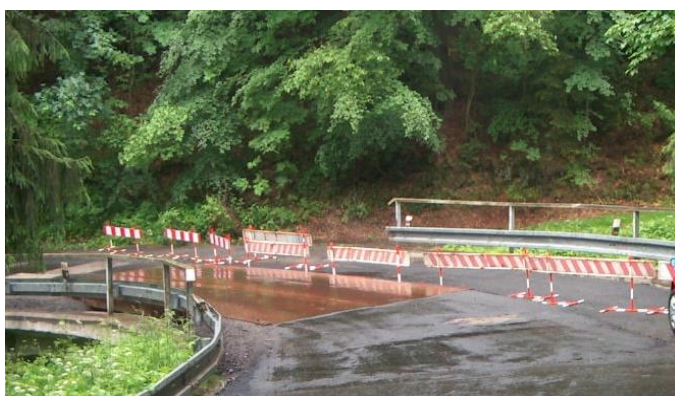
Obr. 26:Mostní ocelové deskové provizorium dl. 11 m

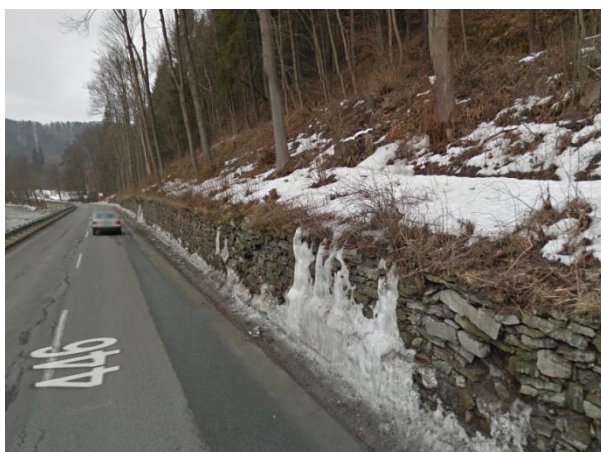
Komunikace prochází horským údolím s klasickými liniovými prvky typu železnice, řeka, silnice ve zdech, zde dokonce náhon malé vodní elektrárny. Stávající zeď je v havarijním stavu, byla léta zamáčena vodou z netěsného náhonu a srázného terénu nad ní. Jakýkoliv dříve popsany scénář opravy a záchrany by zde byl marný. Konstrukce zdi je nová z gabionových kotvených košů. Zde je oproti klasickým gabionům síť svařovaná, zároveň zinkovaná, oka 50/100 mm, líc není klasicky skládaný, v koších je zhuťněno kamenivo menší frakce (užitný vzor firmy).

Obr.31: Původní stav zárubní zdí

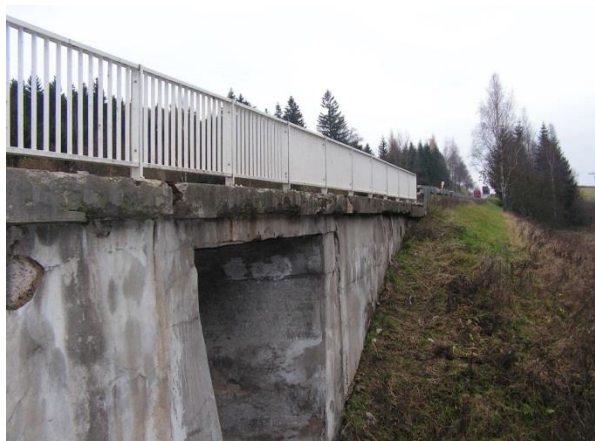
Obr.35: Stav mostu před sanací

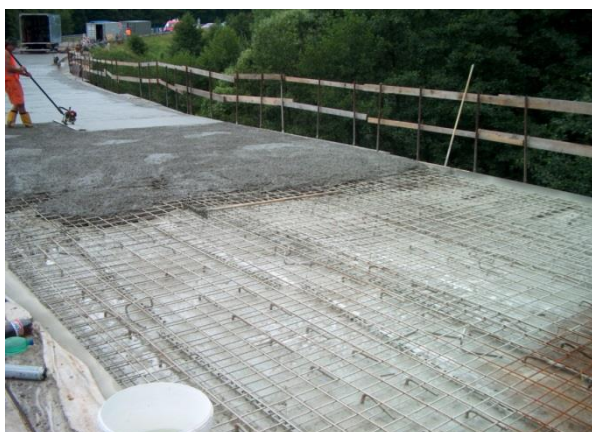
Obr.39: Betonáž spřahené desky

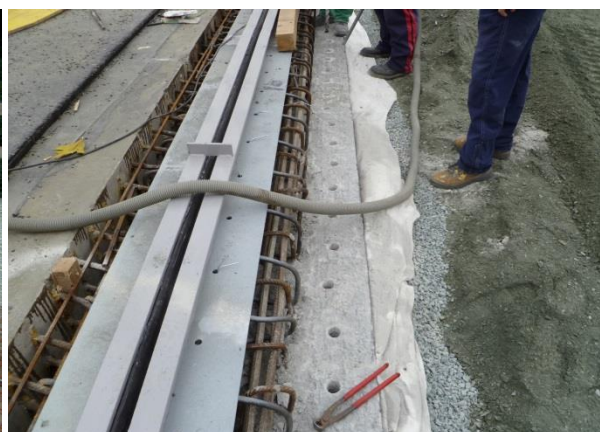
Obr. 40: Instalace mostního závěru

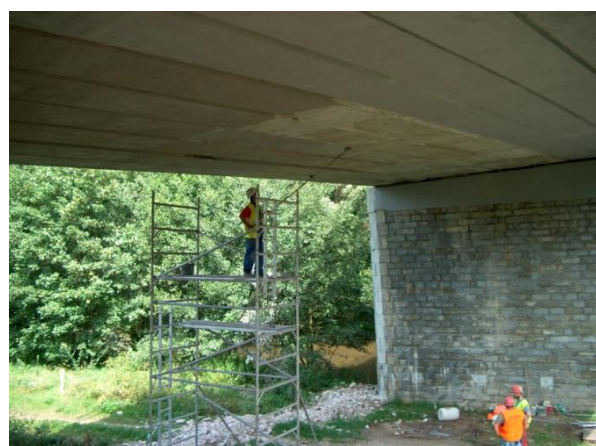
Obr. 42: Aplikace ochranného nátěru

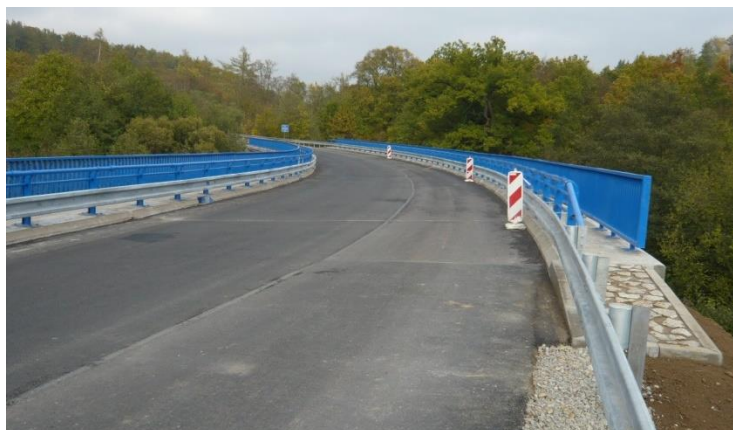
Obr.43: Stav svršku po sanaci

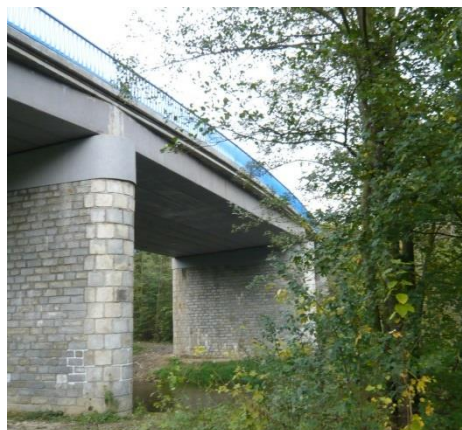
Obr. 44: Bok a pohled po sanaci

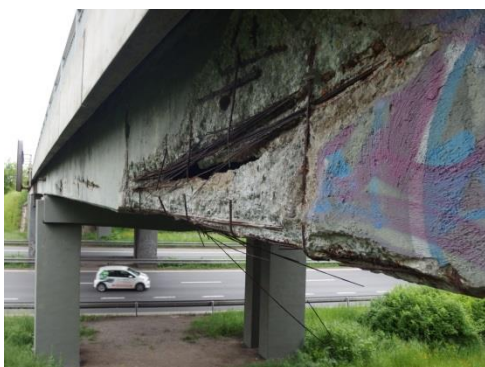
Obr.59: Nosníky KA-61-přezlé předpínací výztuž

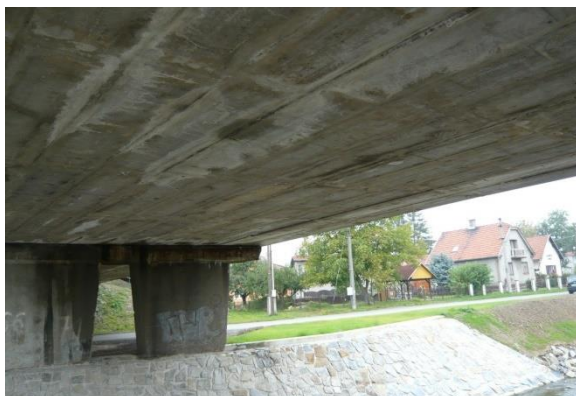
Obr.61: Podhled zamáčených korodujících nosníků KA

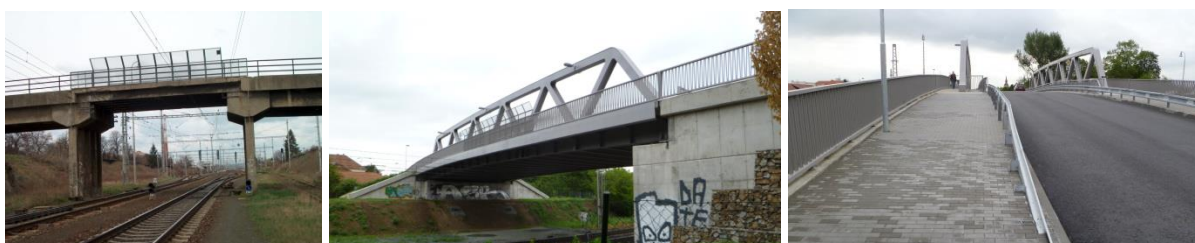
Obr.86:Úzký, dožilý žlb. nadjezd Obr.87: Ocelobeton, Protasův nosník
