# KONFERENCE ZKOUŠENÍ A JAKOST VE STAVEBNICTVÍ

Sborník recenzovaných příspěvků 2019

Vysoké učení technické v Brně  
Fakulta stavební

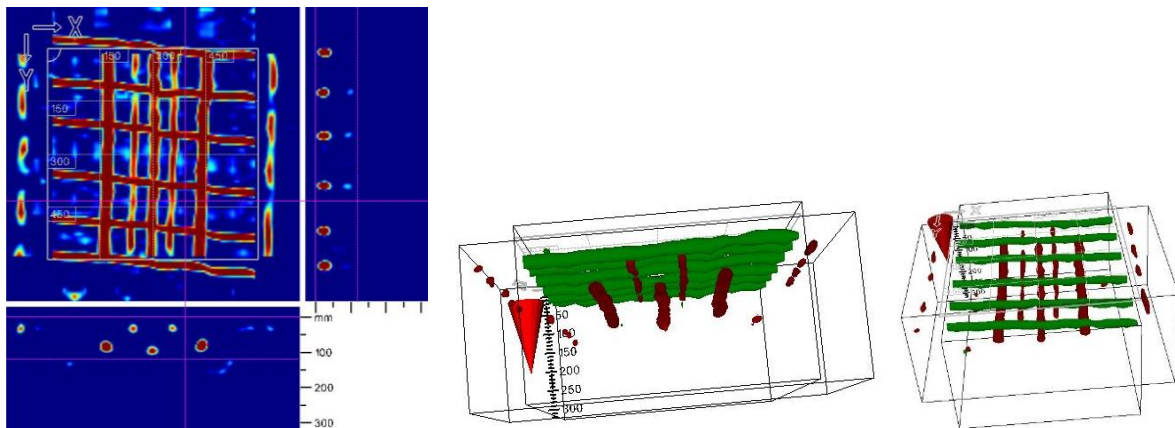
*Obrázek 4.: Plošný radarový sken formátu 600 x 600 mm provedený v totožném místě, pro názornost v provedení 2D a uprostřed a vpravo ve 3D v různém naklopení. Veškerá výztuž je jasně patrná.*

I u tohoto typu nosníku lze přesně určit polohu kabelů, ovšem pouze spodní trojice. Zbylé 3 kabely umístěné v dřívku se díky malé šířce dřívku a zákrytu za spodním kabelem určit nedají. Bylo by to do jisté míry možné z vnitřku komory, která ale není přístupná. Výjimku tvoří v mostu krajní nosníky s přístupným bočním povrchem

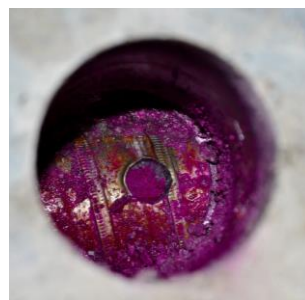
*Obrázek 7.: Návrt k ocelové chráničce, vylomení vývrtu a průraz chráničky až ke kabelu. Současná běžná praxe kontroly.*

Bohužel, standardní metodou pro stanovení zainjektování kabelových kanálů je v současnosti destruktivní přístup, kdy po stanovení polohy kabelů je proveden návrt jádrovým vrtáním až k okraji kabelového kanálu (ideálně krytému ocelovou chráničkou), po vylomení vývrtu následně příklepové dovtření na kontakt s předpínacím kabelem, a konstatování zainjektování, koroze, příp. karbonatace injektážní směsí.

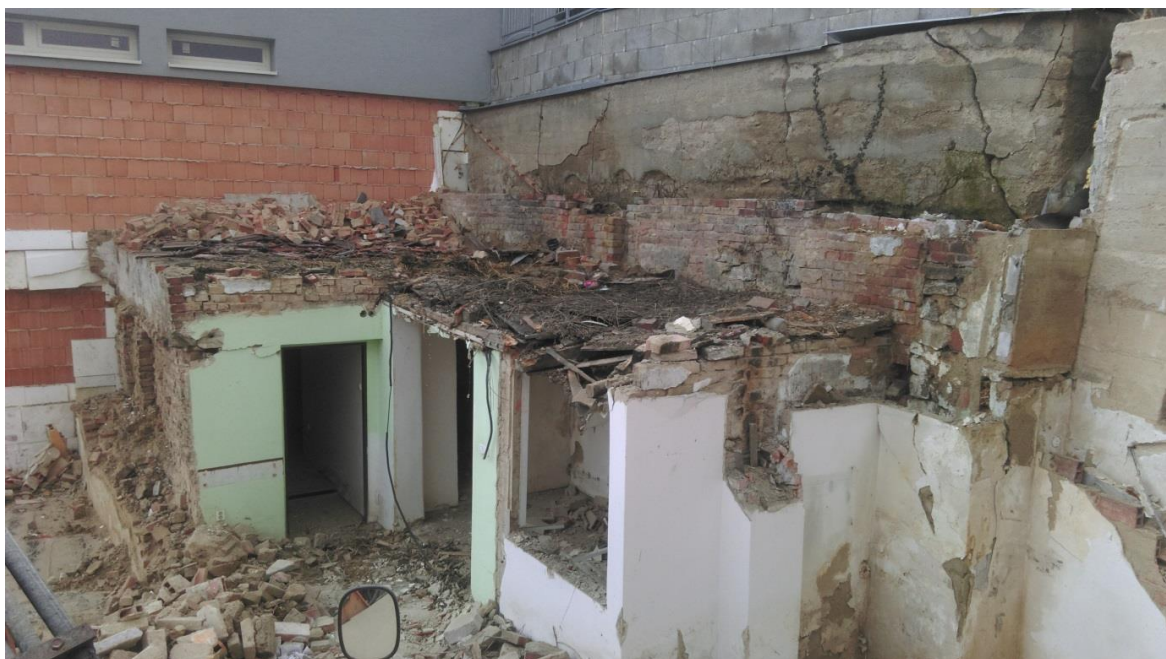
*Obr. 1: Stav před zřícením zdi. Ve spodní části zchátralé přístavky, ve střední části silně trhlinami narušená a vykloněná betonová zeď, nahoře zděné nadvýšení. Problematické zvýšení původního terénu od paty betonových zdí*

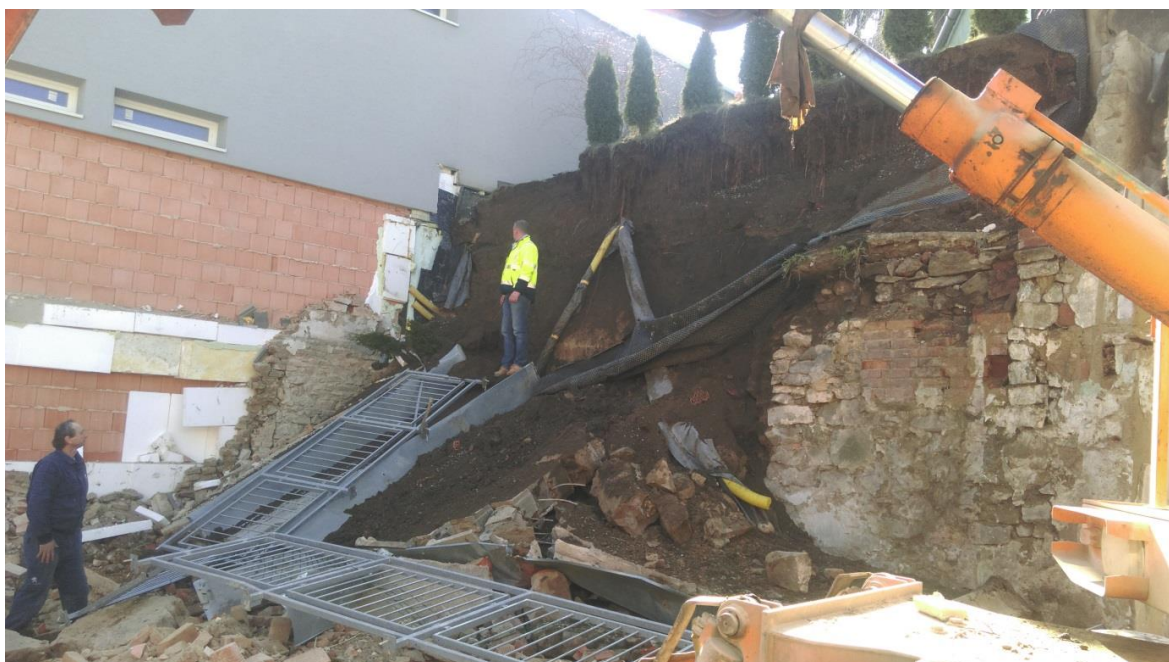
*Obr. 2 Stav po zřícení zdi. Ve spodní části patrné původní jílovité podloží, v horní části zvýšení terénu humusovitou hlínou*

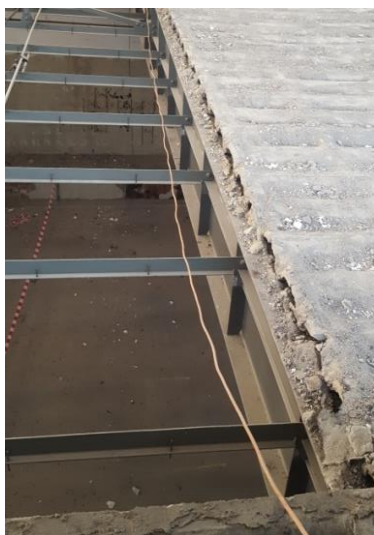
*Obr. 1: Uložení desek na ocelové vazníky, rekonstrukce Janáčkova divadla Brno*

Délka uložení odpovídá šířce příruby – obvykle se pohybuje okolo 100 mm. Oka u konců desek z jedné či z obou stran v uložení by měla být vzájemně provázána (či přivařena) a připojena u ocelových podpor i k vyčnívajícím výztužím (k ocelovým páskům) vazníků (obr. 1 a 2). Podpory se měly prolít záhlvkovým betonem.

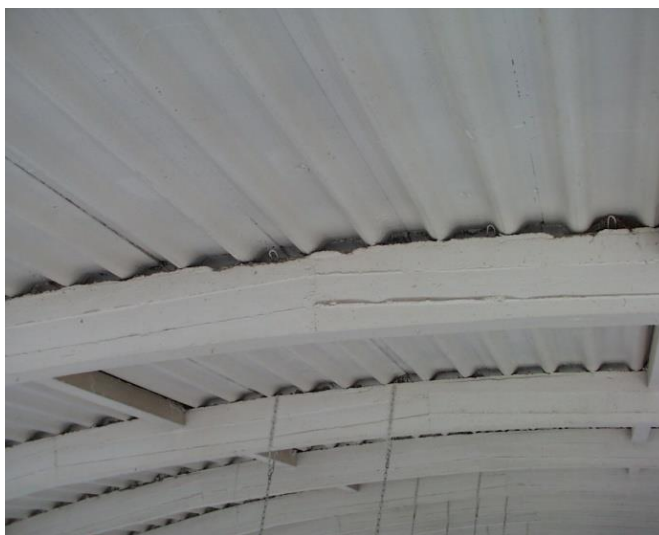
*Obr. 2: Uložení desek na železobetonové vazníky, Brno výstaviště*

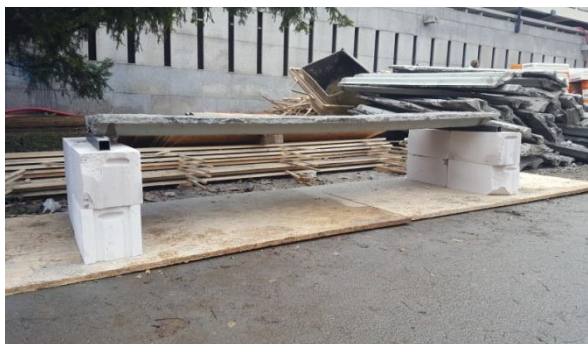
Obr. 3 Simulace uložení desky

Byly vytvořeny dva podstavce z pórobetonových bloků a vyrovnány vodováhou do vodorovné polohy. Na ně na každé straně byly položeny posuzovateli dodané uzavřené kovové profily Jäkl 50x50x3 mm v osové vzdálenosti cca 2930 mm, obr. 3. Jako zatížení byly použity pytle omítky o hmotnosti 25 kg, kladené postupně po dvou těsně vedle sebe a podélnou stranou kolmo k délce desky vždy na střed zkoušené Číževské desky. Zatěžování bylo zdokumentováno fotograficky, obr. 4. Byla také zjištěna a předem popsána poškození desek – rozevření trhlin a drobné závady (odprýskávání betonu), vzniklé při demontáži střechy a manipulaci na skládce.

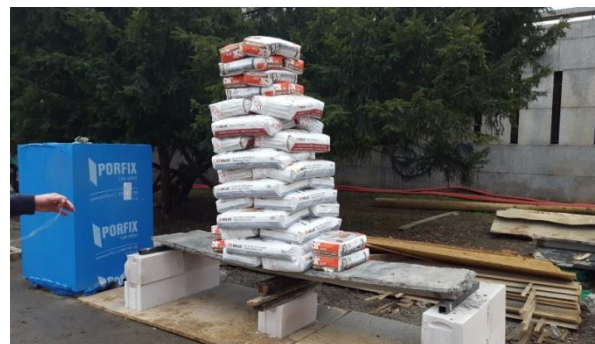
Obr. 4 Maximální dosažené zatížení - 850 kg

Desky se neprolomily, průhyb desek se již pružně po odtížení nevyrovnal – zůstal trvalý (cca 15-20 mm). Nadbetonování desek se odlupovalo a odpadávalo. Byla konstatována všeobecná křehkost betonu desek, výztuž nebyla narušena korozí, potvrdil se též způsob vyztužení desek dle projektu [10]. Je ovšem jasné, že únosnost desek byla zkeslena zabetonováním vln a nadbetonováním potěru.

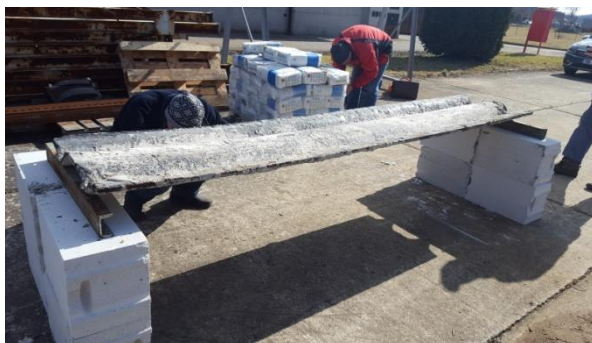
Obr. 5: Simulace uložení desky

Byly vytvořeny opět dva podstavce z pórobetonových bloků a srovnány do vodorovné polohy. Na ně na každé straně byly v osové vzdálenosti cca 2945 mm položeny kovové profily U80, obr. 5. Desky byly zatěžovány tímtež způsobem jako dříve, tedy pytli omítky ve stejných polohách. Zatěžování bylo dokumentováno fotograficky a videem, obr. 6. Na počátku zatěžování bylo taktéž vizuálně kontrolováno poškozování desek – rozevření trhlin a zřejmé odprýskávání betonu, vzniklé při demontáži a manipulaci na skládce, obr. 9.

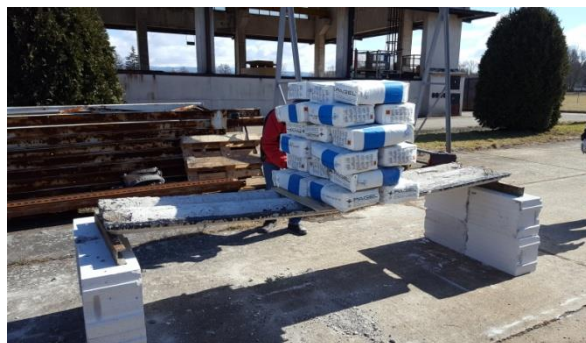
Obr. 6: Zatížení 525 kg

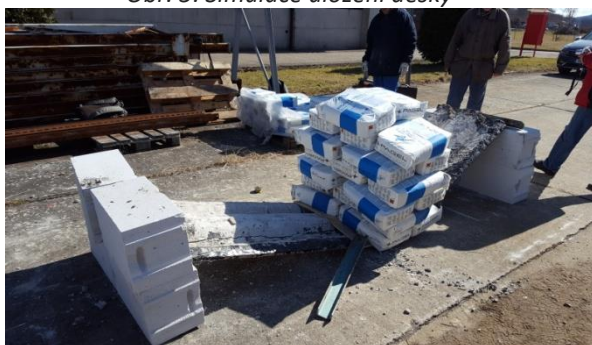
Obr. 7: Vyčerpání únosnosti - pád 575 kg

Měřen byl průhyb desky před započítáním zatěžování a pak po položení každé vrstvy o hmotnosti 2 x 25 = 50 kg, graf. 3, 4 a 5. Současně byly pozorovány a měřeny trhliny pomocí ručního příložného měřítka. Tentokrát se prolomily, průhyb desek se pružně nevyrovnal a došlo ke kolapsu, obr. 7. Stejně jako v Brně byla identifikována všeobecná křehkost betonu desek, výztuž nebyla narušena korozí, potvrdil se způsob vyztužení desek dle projektu [10], obr. 8. Je ovšem jasné, že únosnost desek byla tentokrát zkrácena méně citlivým odstraněním nadbetonování vln. Po ukončení testů byly zbytky desek ověřovány také na impakt palicí o hmotnosti 4 kg. Téměř ihned – stejně jako při prosincové zkoušce v Brně – došlo k oddělení betonu od výztuže, desky se rozpadaly a deformovaly.

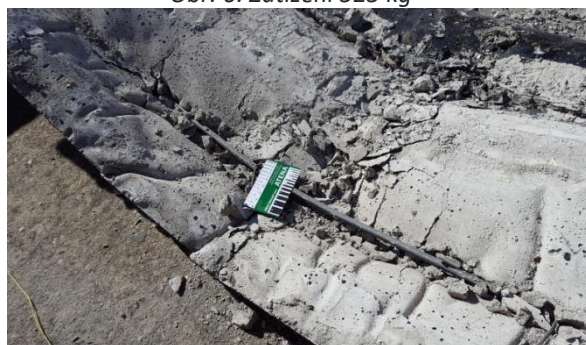
Obr. 8: Zjišťování vyztužení desky

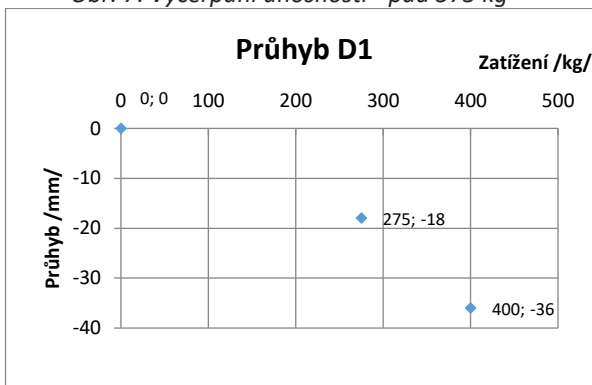
Graf. 3: Závislost průhybu na zatížení desky D1

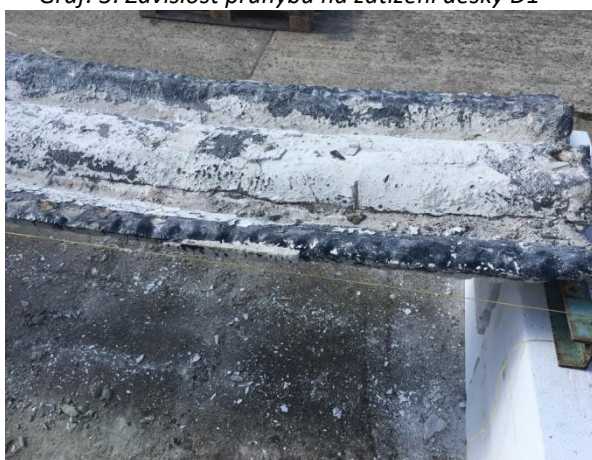
Obr. 9: Poškození desky D3

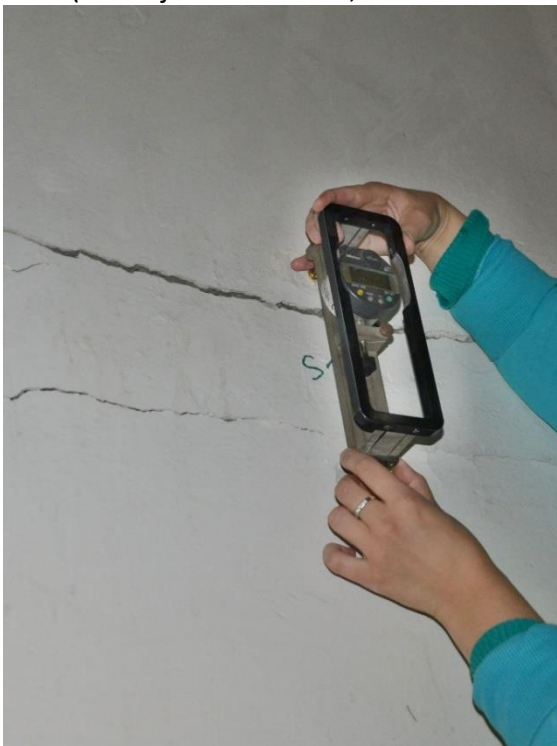
Obr. 2 Hollanův přiložený deformetr při měření vodorovné spáry na jednoduché základně

- Liniové – měříme kolmo na trhlinu pouze její rozevírání nebo zavírání – viz obr. 2.
- Trojúhelníkové (rovnostranný trojúhelník viz obr. 3) – měříme posuny v rovině a současně toto uspořádání umožňuje korelovat výsledky o chyby způsobené teplotními vlivy.

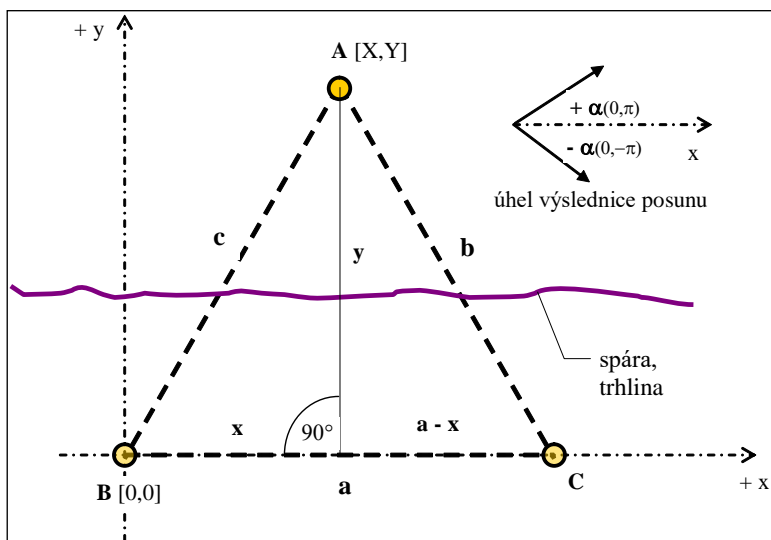
*Souřadnice vrcholů  
trojúhelníku:*

$$A [x,y], B [0,0], C[0,a]$$

Pokud se měří na třech základnách uspořádaných do tvaru rovnostranného trojúhelníka (viz obr. 6), lze pomocí trigonometrických funkcí vypočítat souřadnice  $x$  a  $y$  bodu, jehož posun ve zvolené souřadnicové soustavě sledujeme. Z podrobného metrologického rozboru všech nejistot, ovlivňujících měření Hollanovým deformetrem, byla stanovena celková nejistota měření celkové délky základny  $\Delta l$  hodnotou  $u = \pm 0,015$  mm. Uvedená hodnota nejistoty měření platí pouze při dodržení všech zásad správného měření.

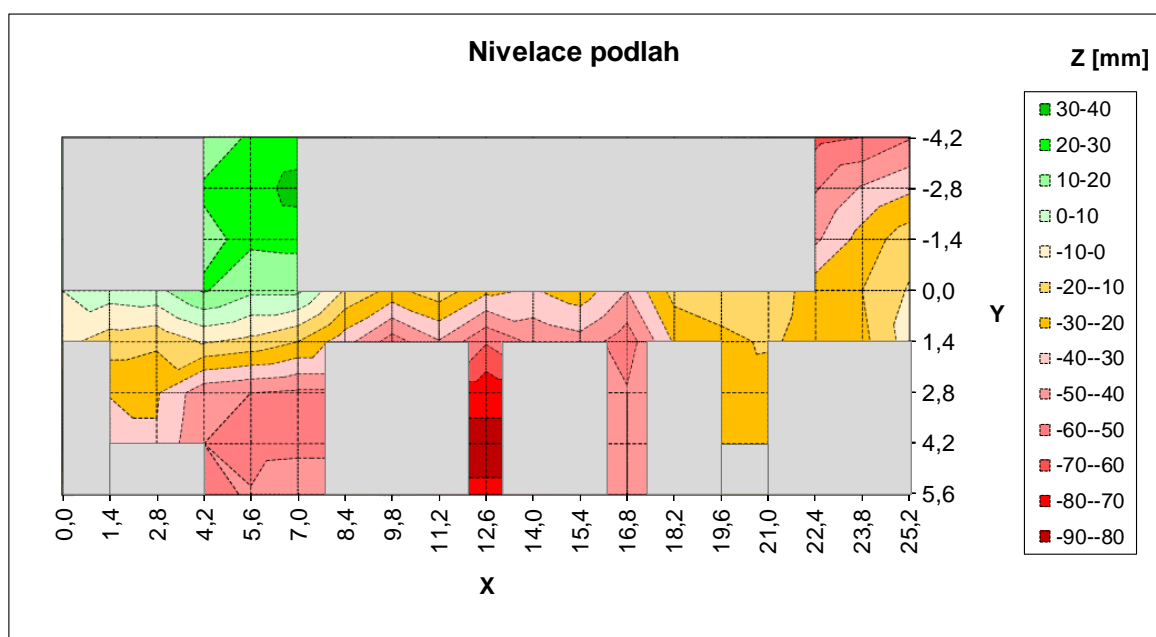
Obr. 7 Výsledky měření relativních výšek podlah v suterénu domů Krásného 2 a 4. Rozdíl minimální a maximální výšky podlah dosahuje 130 mm, což potvrzuje značné nerovnoměrné sedání objektu. Největší spád byl zjištěn u nejvíce poškozeného vchodu Krásného 4 (vlevo).

vstupní prostory. Výsledky měření relativních výšek podlahy v suterénu domu Krásného 2 a 4 jsou uvedeny na obr. 7. Samozřejmě výšky není možné porovnat z původním stavem, ovšem při předpokladu alespoň základního dodržení geometrické přesnosti ve výstavbě ukazuje toto měření, kde došlo k největšímu sedání

Cílem příspěvku bylo představit metodiku měření posunů v objektu panelového domu. Měření výšek podlah potvrdilo, že v minulosti došlo ke značnému nerovnoměrnému sedání objektu. Měření posunů v trhlinách na 30 osazených základnách je teprve v počáteční fázi. To by mělo prokázat, zda k sedání dochází i nadále. Výsledky měření budou důležitým podkladem pro rozhodnutí o způsobu sanace objektu.

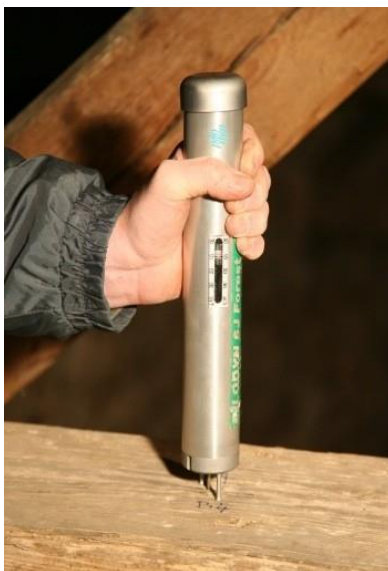
Obrázek 3.: Příklad přístroje Pilodyn 6J používaný při měření [1]

Metoda odporového zarážení trnu je řazena do částečně invazivních metod z důvodu malého poškození při testování. Při diagnostice in-situ je poškození prakticky zanedbatelné. Přístroj, který je pro tuto diagnostickou metodu nejčastěji používán, se nazývá Pilodyn 6J Forest. Dochází k měření hloubky zarážení pomocí trnu s průměrem 2,5 mm a délkou 40 mm. Trn je vystřelen pružinou do diagnostikovaného dřeva při konstantní zarážecí energii 6J. Hloubka

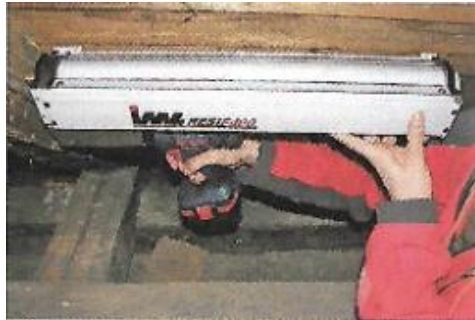
Obrázek 4.: Příklad pro odporové mikrovrtní – RESIF 400 [1]

Hlavním principem této metody je zjištění mechanického odporu, kterého materiál při vrtání dosahuje. K vrtání jsou používány wolframové vrtáky, které mají průměr v rozmezí 1,5 – 3,0 mm. Na odporové mikrovrtání může být ze zařízení použit přístroj Resistograph 2450-S nebo také RESIF400. Odporové vrtání poskytuje přehled, do jaké míry je u diagnostikovaného prvku vnitřní poškození. Diagnostické zařízení má dva motory, z čehož jeden zajišťuje konstantní posun [30 cm·min<sup>-1</sup>] a druhý se stará o neměnnost otáček [6 000 ot·min<sup>-1</sup>]. Spotřeba energie je závislá na materiálu, především na jeho hustotě.

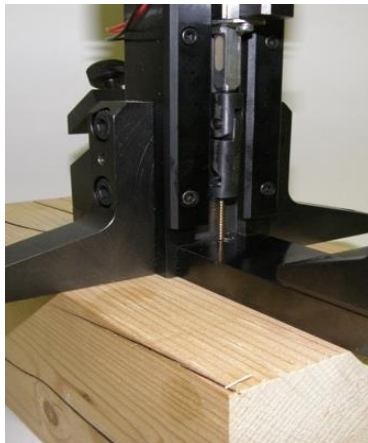
*Obrázek 7.: Přístroj pro vytahování vrutu [2]*

U zabudovaného dřeva má velký význam pro hodnocení odhad pevnosti, pro odhad pevnosti je patřičný parametr modul pružnosti. Pro výpočet modulu pružnosti je nutným parametrem hustota dřeva. Firma Fakopp vyrábí přístroje pro vytahování trnu. Lze vytahovat i pomocí alternativního přístroje pro zatlačování trnu. Výsledkem měření při vytahování vrutu je stanovení hustoty nepoškozeného dřeva. Stejně jako u předchozích metod je vhodná kombinace s ostatními diagnostickými metodami.

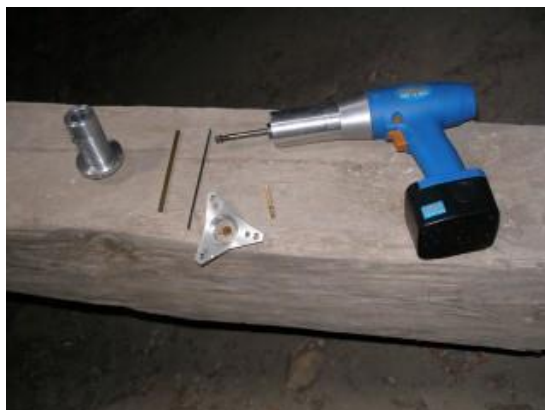
Obrázek 8.: Sada vybavení pro odběr radiálního vývrtnu [1]

Odběr vývrtnů je prováděn elektrickou nebo ruční vrtačkou se speciálním vrtákem, u které je zabezpečena konstantní rychlost, aby nebyly poškozeny vzorky. Vzorek vyvrtaný ostrým a čistým vrtákem je do laboratoře přepraven ve schránce, která zabrání poškození vzorku a změně vlhkosti. V laboratoři jsou vzorky destruktivně testovány na pevnost v tlaku podél vláken. Vzorek je umístěn do čelistí s drážkami a následně je zatěžován tlakem kolmo na osu vývrtnu, kdy dochází k deformaci vzorku. Umístění vývrtnu je rozhodující pro vyhovující určení pevnosti, kdy dřevo má největší pevnost podél vláken. Do pracovního diagramu je zaznamenávána tlaková síla a deformace a tlaková pevnost je vypočtena ze vzorce:

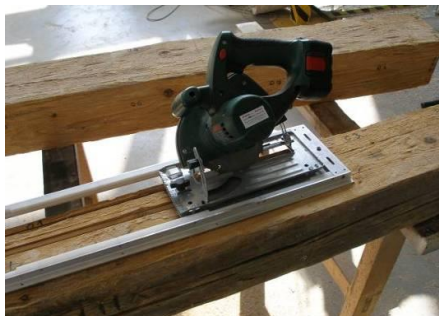
Obrázek 9.: Okružní pila s vodícím trámem pod úhlem 45°[1]

Klasifikace ohybová pevnost je hledisko, které je důležité pro „in-situ“ hodnocení diagnostikovaných dřevěných prvků, jelikož se jde o převládající způsob zatěžování. Vzorky, které jsou použity pro metodu zkoušení tahových mikrovzorků, jsou získány pomocí dvou řezů okružní pilky pod úhlem 45°. Vyříznuté vzorky mají trojúhelníkový tvar průřezu a neměly by se na těchto vzorcích vyskytovat žádné růstové vady jako jsou např. suky nebo trhliny. Trojúhelníková lišta má pravouhlé stěny v rozmezí 5 – 8 mm. Průřezová plocha se před samotnou zkouškou upraví tak, že její rozměry činí 8 – 12 mm<sup>2</sup>.

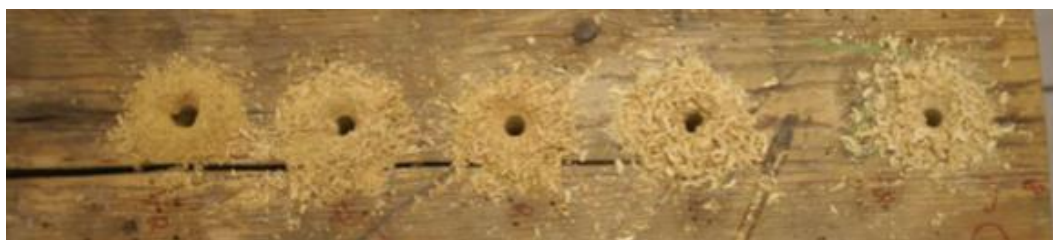
Obrázek 10.: Piliny vyvrtané ze dřevěného prvku [3]

Při vrtacích metodách jako jsou radiální vývrty a endoskopie jsou získávány piliny, u kterých je vhodné sledovat jejich zbarvení, protože už z toho je možné vyčíst, zda se jedná o zdravé dřevo nebo o poškozené dřevo. Tohle hledisko může být určeno i na základě struktury pilin, která může být odlišná.

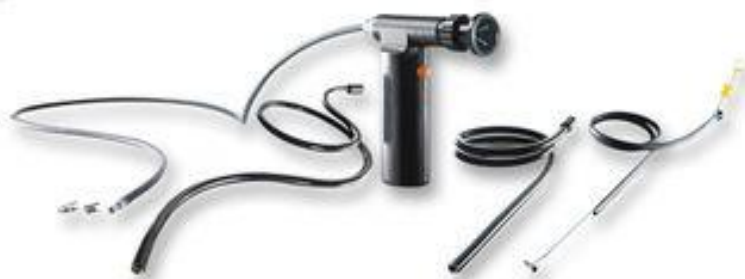
Obrázek 11.: Příklad endoskopu Testo 319 [8]

V současné době je pro endoskopii používán videoskop Videoprobe XL PRO nebo endoskop Testo 319. Prvně jmenovaný je složen ze zdrojové jednotky, která disponuje ovládacím panelem s displejem a pružným kabelem s mikrokamerou a světlem. Z mikrokamery je obraz přenášen na displej ovládacího panelu a záznam následně uložen ve formě videosouboru nebo fotografií do externí paměťové jednotky. Otvor pro hodnocení stavu endoskopem by měl být předem připraven o velikosti 8 – 12 mm, do kterého je zasunut kabel s mikrokamerou. Po dokončení průzkumu jsou otvory vhodně zatažkovány, aby nedošlo ke vnikání vlhkosti nebo k napadení hmyzem.

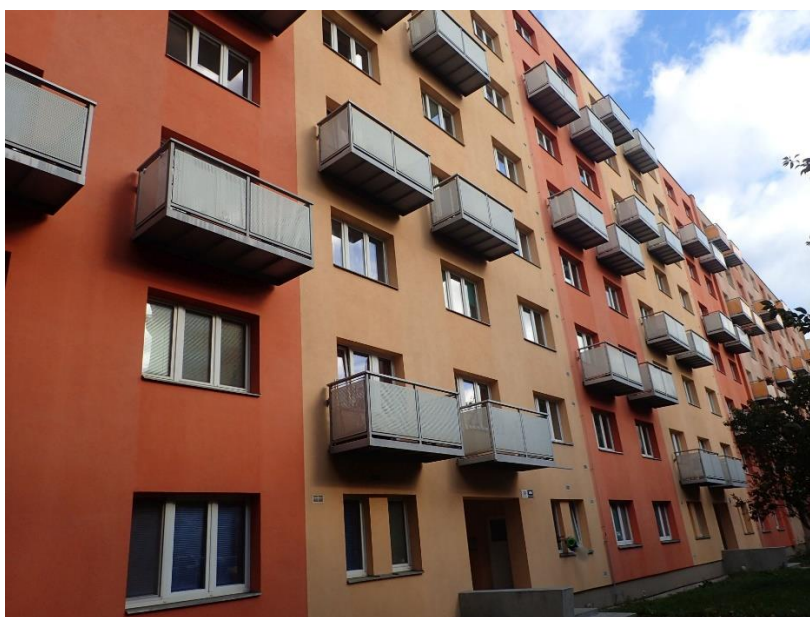
Obrázek 1.: Obytný dům se zavěšenými balkony

Před 10 lety byly některé panelové bytové domy v Brně modernizovány (obr. 1). Především u nich proběhlo zateplení, byla vyměněna okna a starý typ původních balkonů byl nahrazen novými balkony, zhotovenými z uzavřených ocelových tenkostěnných profilů (jäklů) čtvercového a obdélníkového průřezu (obr. 2). Svislé výplně jsou tvořeny nerezovým děrovaným plechem.

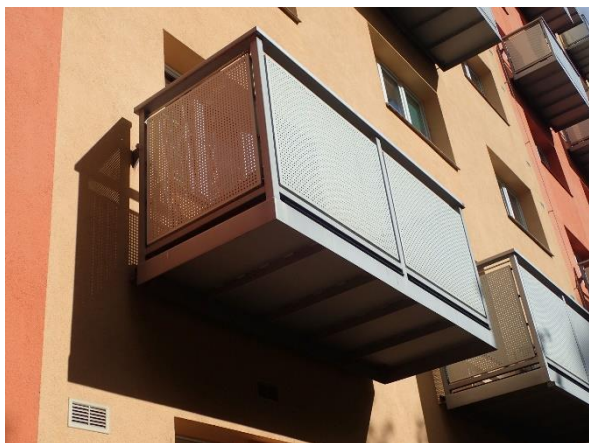
Obrázek 2.: Detail zavěšeného balkonu

Podlaha balkonu (podesta) je tvořena ocelovým vyztuženým plechem, ke kterému jsou v rozích a uprostřed jedné z delších stran přivařeny ocelové čtvercové sloupky 50 x 50 mm o délce 1100 mm, na které je přivařeno ocelové madlo obdélníkového profilu (50 x 70 mm), které ze tří stran ohraničuje půdorys balkonu. Nad rohovými sloupky jsou madla svařena tak, že svírají úhel 90° (obr. 3). Pro zakončení obdélníkového profilu madel byly použity plastové zátky. Balkon jako celek je zavěšen na dvou háčích, které jsou pevně fixovány v obvodovém plášti domu a jsou rektifikovány šrouby v úrovni podesty.

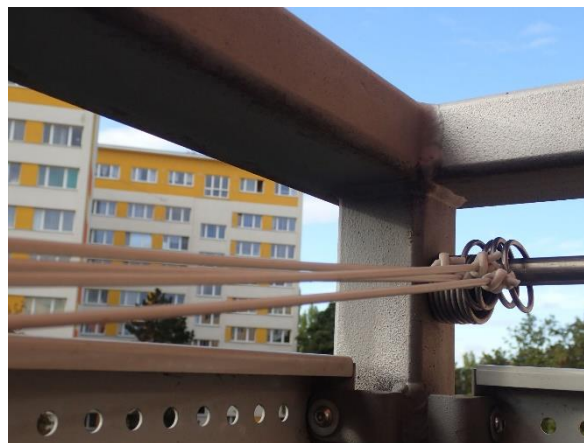
Obrázek 3.: Detail připojení rohového sloupku k madlům balkonu

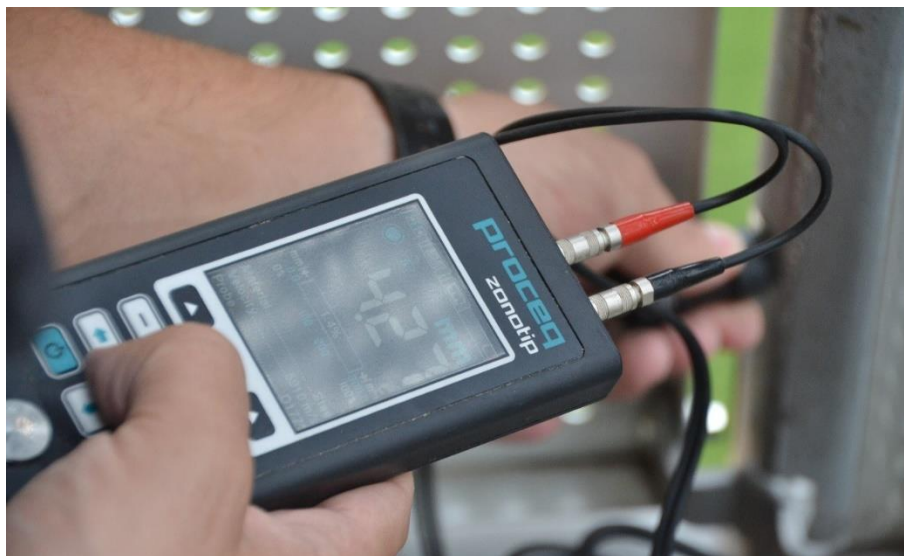
Obrázek 4.: Ultrazvukový tloušťkoměr Zonotip pro stanovení tloušťky stěny profilu

Příčné deformace profilů, které se projevovaly jen u předních rohových sloupků, byly měřeny po výšce posuvným měřítkem od podesty balkonu (bod 0), přičemž měření postupovalo po kroku 100 mm až do výšky 900 mm. Výsledky měření byly zaznamenány do tabulek a následně vyneseny graficky. Současně s měřením vnější deformace sloupků byla měřena i tloušťka stěn ultrazvukovým přístrojem Zonotip (od firmy Proceq) (obr.4). Aritmetický průměr z celkem 28 měření tloušťky stěn profilů činí 4,32 mm. Při vynášení výsledků měření je označen levý sloupek II. a pravý sloupek I. (při uvažování čelního pohledu na fasádu domu)

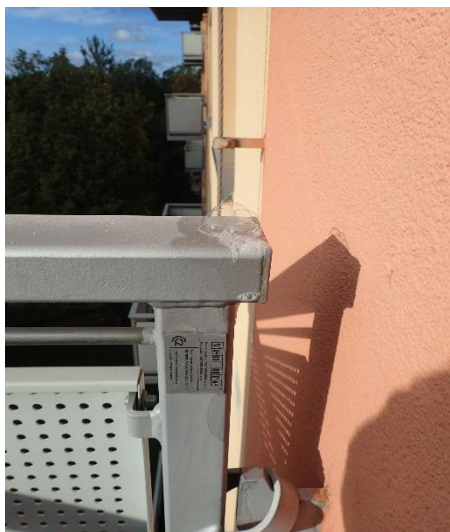
*Obrázek 10.: Zakončení madla plastovou zátkou na straně „II“*

Praktické odzkoušení se uskutečnilo na balkónu „B“, kde již dříve byla dolní část rohového sloupku navrtána a z otvoru vytekla voda. Otvor byl převrtán na průměr 4 mm, aby do něj bylo možno umístit koncovku přenosného kompresoru, opatřené manometrem na přesné změření tlaku (obr. 9). Ukončení horního madla balkonu a svary rohových sloupků byly natřeny mýdlovou vodou a kompresorem byl postupně zvyšován tlak v soustavě až do 2 atp. Při tomto tlaku se na obou koncích horního madla začaly objevovat mýdlové bubliny (obr. 10 a 11). Je tedy zřejmé, že rohové sloupky, zhotovené z uzavřeného profilu, jsou propojeny s horním madlem, kde jeho obdélníkový průřez je zakončen plastovými zátkami. Zátky dovnitř propouští vodní páru, která se uvnitř sráží na vodu. Je tedy zřejmé, že zjištěné závady (průnik vody) se budou týkat pouze rohových sloupků, které jsou dle všeho neprovařenou částí horního madla u jeho dolního líce spojeny s dutinou madla, do které proniká sražená voda.

Deformace (vyboulení) krajních sloupků u ocelových balkonů upozornilo na závadu, kterou zřejmě projektant nepředpokládal. Jedná se jednak o zakončení horního madla zábradlí plastovou zátkou, která u některých balkonů netěsnila a do prostoru konstrukce se dostával při změnách teploty „vlhký vzduch“ a voda v konstrukci kondenzovala. Další pochybení bylo, že nedošlo k dovaření svaru na dolním líci styku madel. Odtud se voda dostávala do krajních sloupků a v zimě zmrzla v led, který způsoboval příčnou deformaci sloupků.

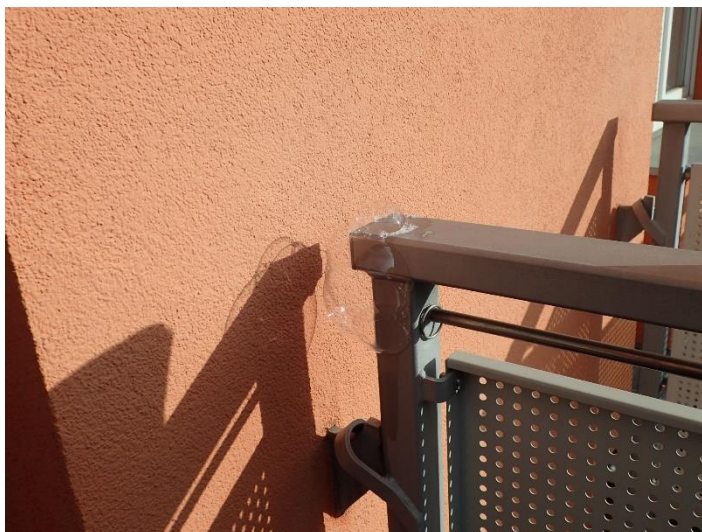
*Obrázek 11.: Zakončení madla plastovou zátkou na straně „I“*

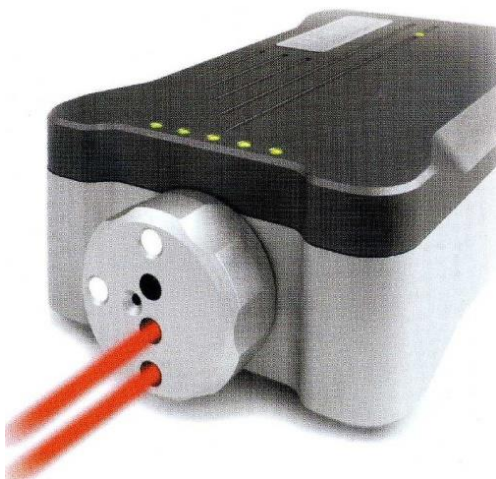
V súčasnosti je tento systém v overovacej a kontrolnej prevádzke, s využitím hlavne pre pedagogickú a vedecko-výskumnú činnosť. Základom systému je laserový merací systém XL 80 firmy RENISHAW, pracujúci s presnosťou ( $P = 95\%$ ) lineárneho merania  $0,5\ \mu\text{m}$  na  $1\ \text{m}$  meranej dĺžky (obr. 1. a 2.) v celom rozsahu definovaných podmienok merania - pri teplote vzduchu ( $0$  až  $40$ )  $^{\circ}\text{C}$  a tlaku ( $650 - 1150$ ) hPa v meranej dráhe - s maximálnym dosahom lineárneho merania  $80\ \text{m}$ . Systém umožňuje snímať hodnoty dĺžky s frekvenciou  $50\ \text{kHz}$  pri maximálnej rýchlosti zmeny dĺžky  $4\ \text{m/s}$ . Dosahované lineárne rozlíšenie  $1\ \text{nm}$  je zachované v celom rozsahu rýchlosti merania. Stabilita frekvencie vyžarovanej vlnovej dĺžky lasera je zaručovaná výrobcom hodnotou  $\pm 0,05 \cdot 10^{-9}$  za rok a  $\pm 0,02 \cdot 10^{-9}$  za hodinu. Laser XL 10 komunikuje s užívateľským PC cez USB port.

Obrázok 1.: Laserová hlavica XL 80

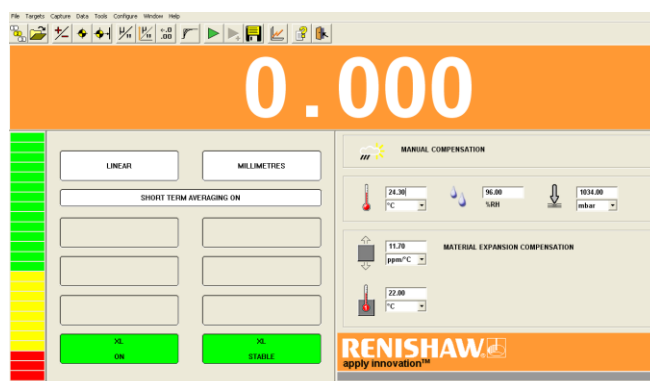
Laserinterferometrické meranie je ovládané pomocou softvérovej aplikácie LaserXL<sup>TM</sup> (obr. 3), ktorá umožňuje vykonávať meranie s využitím rôznych modulov merania, pomocou ktorých je možné realizovať lineárne meranie, uhlové meranie, meranie rovinnosti, priamočiarosti, kolmosti. Merania môžu byť realizované v statickom móde ako aj v dynamickom móde. Pri vykonávaní experimentálnych meraní bol použitý dynamický mód merania dĺžok, ktorý umožňuje kontinuálny záznam meraní s frekvenciou v rozsahu od 10 Hz do 50 KHz [5].

Obrázok 3.: Softvér na ovládanie laserinterferometra (Renishaw, 2007)

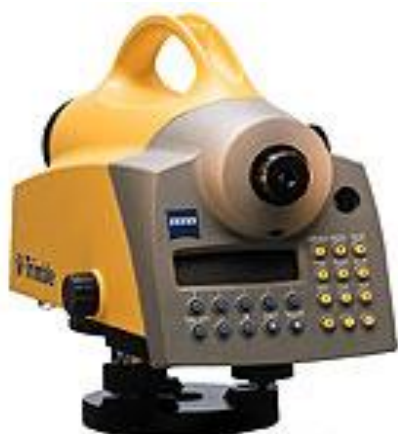
Obrázok 4.: Digitálny NP

Digitálne nivelačné prístroje (obrázok 4.), čítajú hodnoty na kódovej nivelačnej late (ob. 5.), pomocou líniového CCD senzora, ktorý prevedie kódové delenie laty na obrazový signál.

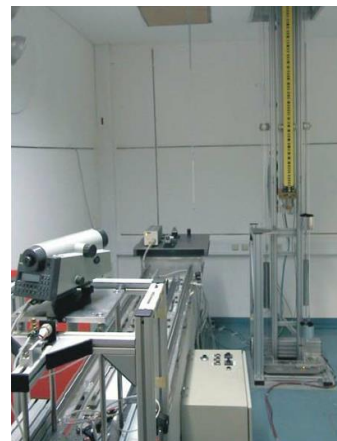
Pri realizácii nivelačných meraní v teréne je merací systém tvorený nivelačným prístrojom a nivelačnou latou. Kalibráciou získaná regresná priamka (krivka) a opravy celého meracieho systému sú závislé od kvality (presnosti) nivelačného prístroja a od nivelačnej laty. Systémová kalibrácia (obr. 6.) je preto považovaná ako vhodná metóda na kalibráciu nivelačného systému, pretože dovoľuje kalibrovať nivelačný prístroj spolu s nivelačnou latou.

Obrázok 6.: Vertikálny komparátor na TU Graz (Woschitz et al., 2003)

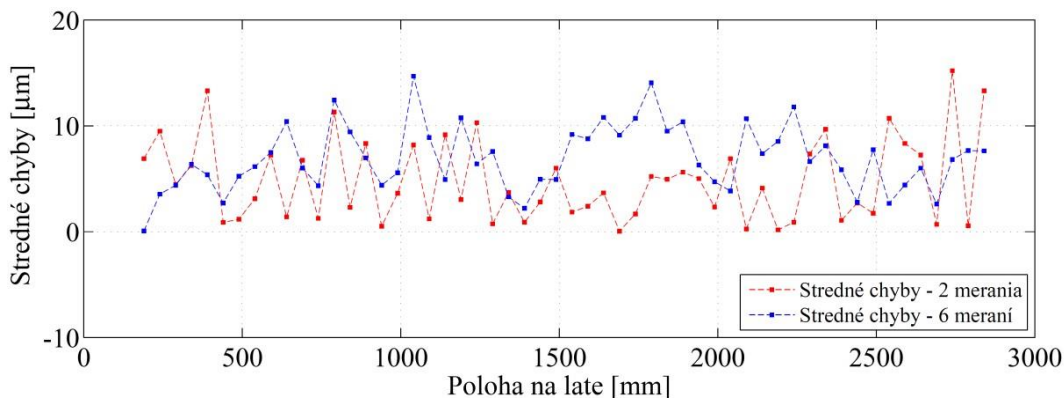
V grafe na obr. 13 je taktiež zobrazená čiernou farbou regresná priamka, ktorá vyjadruje funkčnú závislosť medzi hodnotou opravy a čítaním na late. Vzhľadom na rozptyl opráv (obr. 13), je vyjadrenie opráv pomocou regresnej priamky nedostatočné a preto je odporúčané vyjadrovať výsledky kalibrácie len pomocou opráv. Na základe vykonaných opakovaných meraní, je možné skonštatovať, že zvýšenie počtu opakovaní nezvýšilo presnosť opráv, čo dokumentuje obr. 14, na ktorom sú znázornené stredné chyby opráv, ktoré sú vypočítané pre dve resp. šesť meraní. Z toho dôvodu odporúčame vykonávať systémovú kalibráciu vo dvoch opakovaniach.

Obrázok 14.: Porovnanie stredných chýb opráv

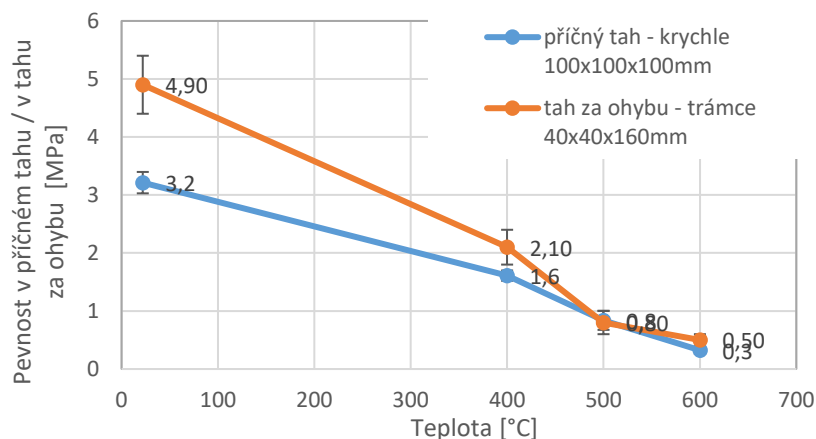
Obrázek 4 zobrazuje výsledky pevnosti v příčném tahu a v tahu za ohybu zjištěných na krychlích o hraně 100 mm, resp. trámčích 40x40x160 mm. Je evidentní, že pro referenční vzorky jsou hodnoty tahových pevností měřených na trámčích a krychlích navzájem rozdílné. Hodnoty pevnosti v tahu za ohybu stanovené na trámčích byly o 35% vyšší než pevnosti v příčném tahu na krychlích. Avšak, při zvyšující se teplotou výpalu se rozdíl zmenšoval a pro vzorky vypálené na 500°C byl téměř zanedbatelný.

Obrázek 4.: Pevnost v příčném tahu a pevnost v tahu za ohybu po výpalu zjištěné na krychlích, resp. trámčích

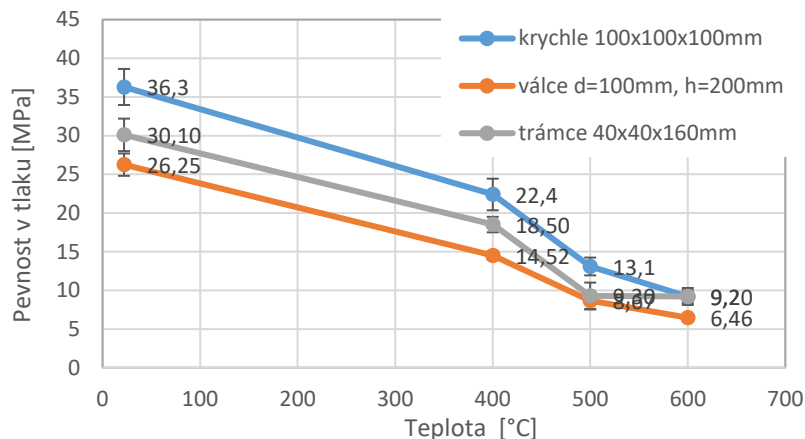
Pevnost v tlaku byla stanovena na krychlích, válcích i trámčích, viz obr. 5. V tomto případě se rozdíly v hodnotách stanovených na tělesech o odlišných rozměrech a tvarech se zvyšující se teplotou příliš nelišily. Pevnost v tlaku stanovená na válcích byla vždy o cca 30% nižší než v případě krychlí. Z celkového pohledu, vzorky po výpalu na 600°C vykazovaly o 70 – 75 % nižších hodnot než vzorky referenční.

Obrázek 5.: Pevnost v tlaku po výpalu zjištěné na krychlich, válcích a zbylých fragmentech trámců po tahové zkoušce

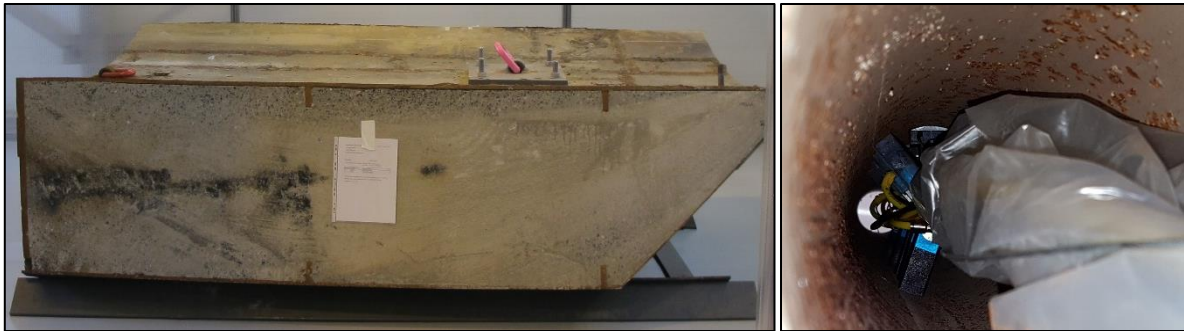
*Obrázek 9.: Měření betonu biologického stínění pomocí prototypu manipulátoru „Horymír“ (vlevo: pohled na zkoumaný blok betonu, vpravo: manipulátor Horymír nesoucí měřící sondy v ionizačním kanálu zkoumaného betonového bloku)*

Nelineární ultrazvuková metoda NWSM (Non-linear wave modulation spectroscopy) byla prakticky vyzkoušena na části betonu biologického stínění z jaderné elektrárny Greifswald. Vzhledem ke zbytkové radiaci zkoumaného vzorku bylo nutné omezit expozici pracovníků záření podobně jako v případě měření v elektrárně v provozu. Za tímto účelem byl vyvinut manipulátor „Horymír“, jež je schopen pohybu v ionizačním kanálu betonu biologického stínění a dopraví tak sondy měřicího systému do blízkosti aktivní zóny jaderného reaktoru (obr. 9). V místě měření pak zajistí kontakt sond s povrchem betonu vysunutím tří pístů pomocí pneumatického tlaku, navrácení do původní polohy je realizováno pružinou. Během testování byla změřena nelineární odezva na třech místech ionizačního kanálu vzdálených 400, 1200 a 2000 mm od čela bloku. V místě nejbližším čelu bloku bylo dosaženo velmi dobrého signálu na výstupu, nelineární parametr  $\beta$  byl naměřen s průměrnou hodnotou  $0,03 \text{ V}^{-1}$ . Ve zbylých dvou místech bylo kvůli špatnému kontaktu výstelky ionizačního kanálu s povrchem betonu nemožné určit nelineární parametr  $\beta$ . Intermodulace  $A_{12}$  pro většinu měření

- Při měření na betonovém bloku JE Greifswald byla ověřena jak funkčnost a spolehlivost metody NWSM, tak i použití mechanického manipulátoru Horymír ve stísněných prostorech ionizačního kanálu reaktorové šachty. Beton vykazoval hodnoty nelineárního parametru  $\beta = 0,03 - 0,04 V^{-1}$ , které odpovídají referenčnímu stavu, tj. betonu bez poškození.

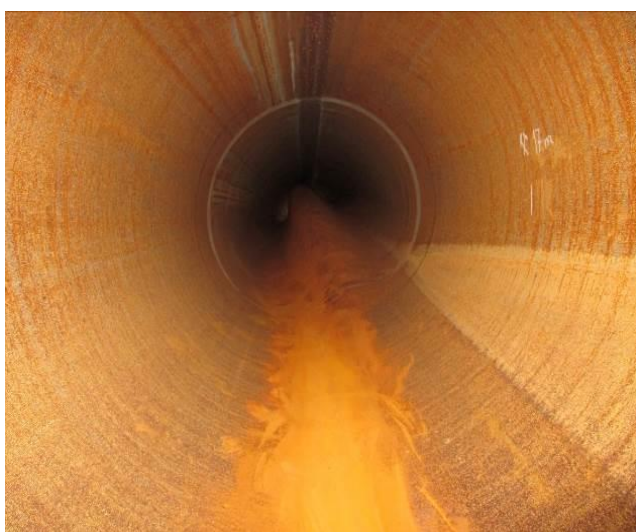
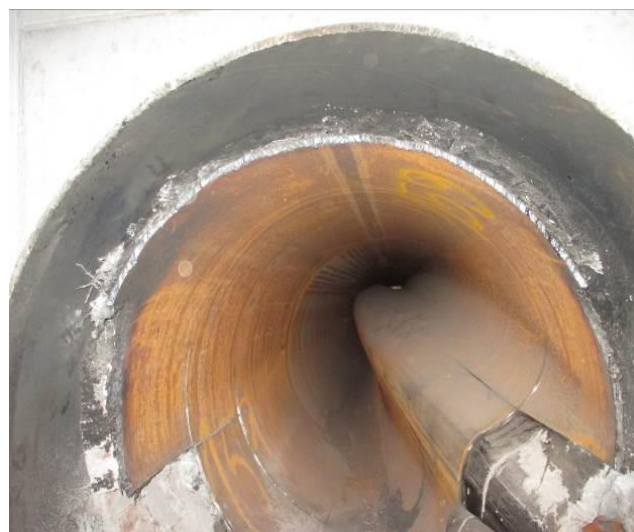
Obrázek č. 2: Deformační zhroucení potrubí TVD 3 (levý snímek) a TVD 2 (pravý snímek)

Bylo zjištěno zborcení stěn potrubí DN 1000 v celých délkách mezi šachtami (tedy v místech průchodu chráničkami). Charakter havarijní poruchy je zřejmý z následujících Obrázků č. 1 – 4.

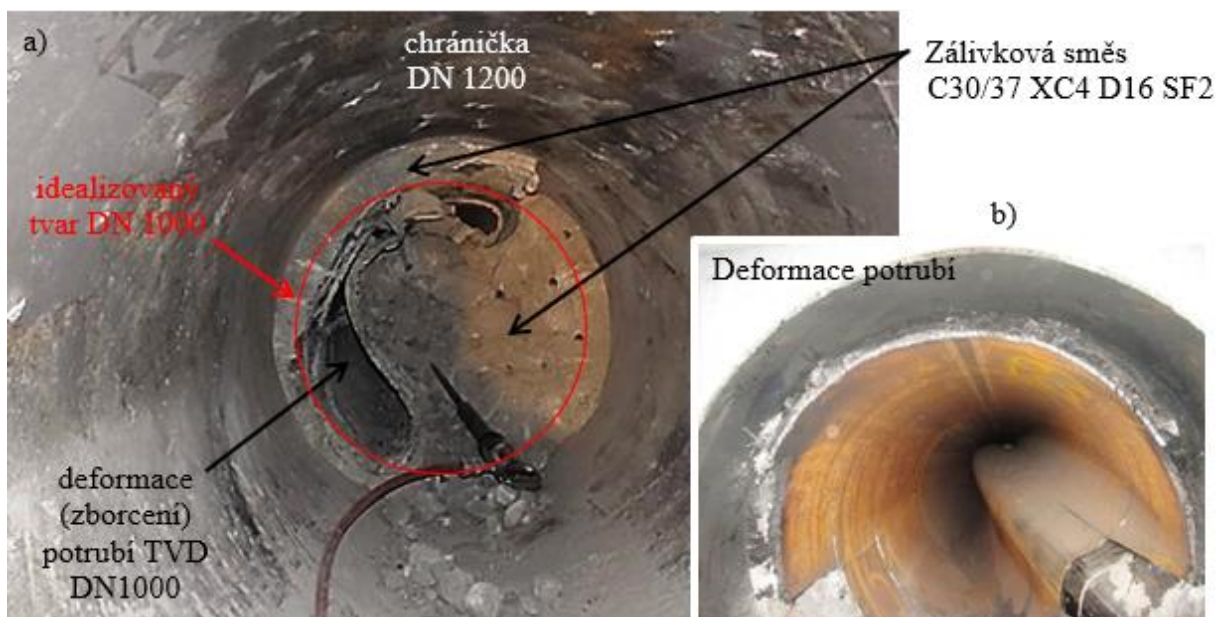
Obrázek č. 3: Charakter zborcení potrubí TVD 2 při pohledu z chráničky (foto pořízeno při místním šetření dne 7. 8. 2015 v průběhu demontážních prací)

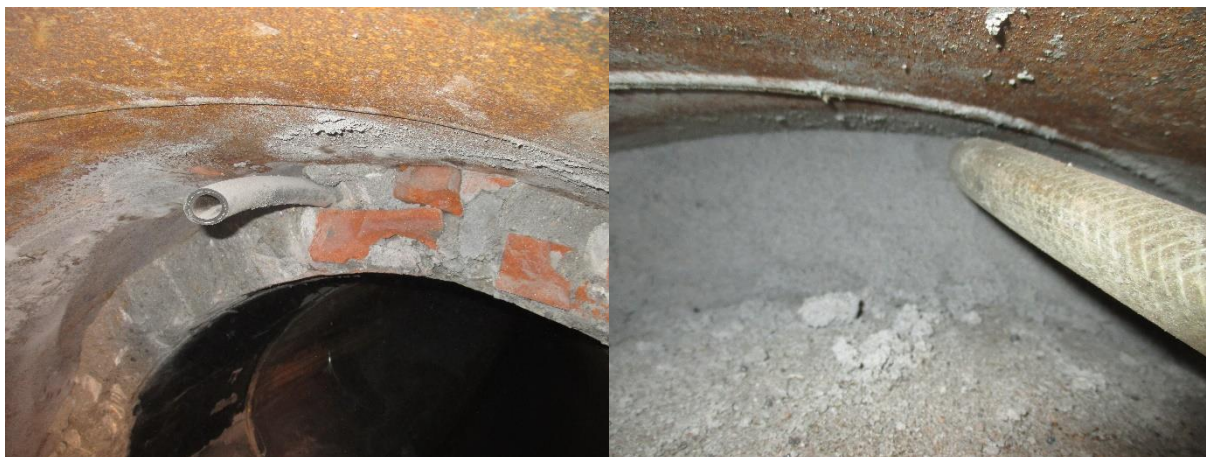
Obrázek č. 4: Detaily instalovaných odvzdušňovacích hadiček na rozhraní zdivo čela – injektážní ztvrdlá směs, vnitřní průměr hadičky maximálně 25 mm

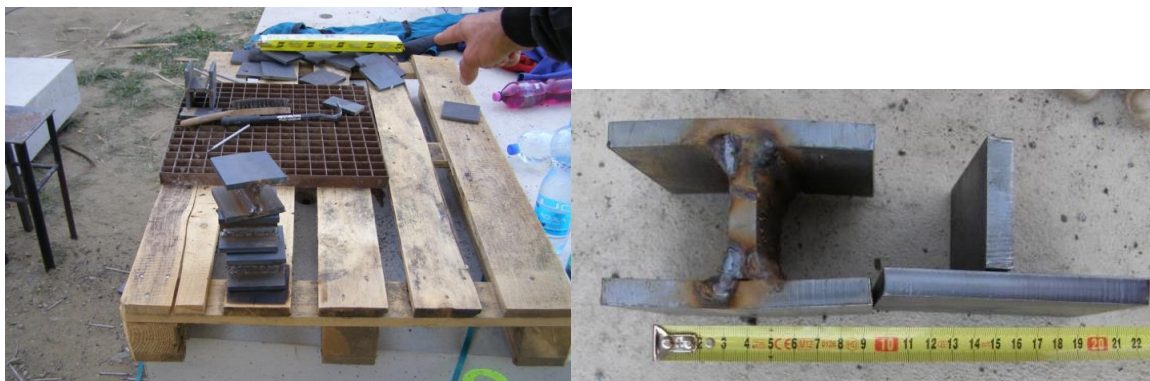
*Obrázek č. 5: Svařování distančníků na stavbě a detail vyrobeného distančnicku*

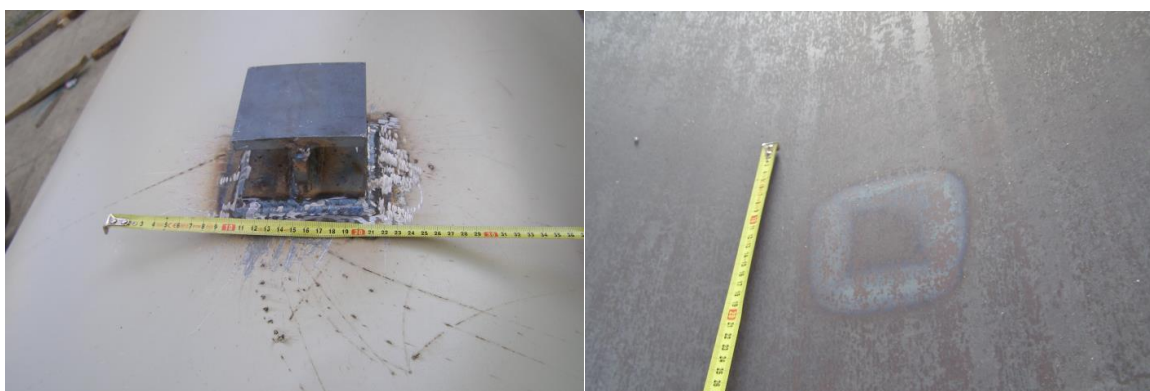
*Obrázek č. 6: Detail navařeného distančnicku na vnějším plášti a stav vnitřního pláště pod distančnickem po navaření*

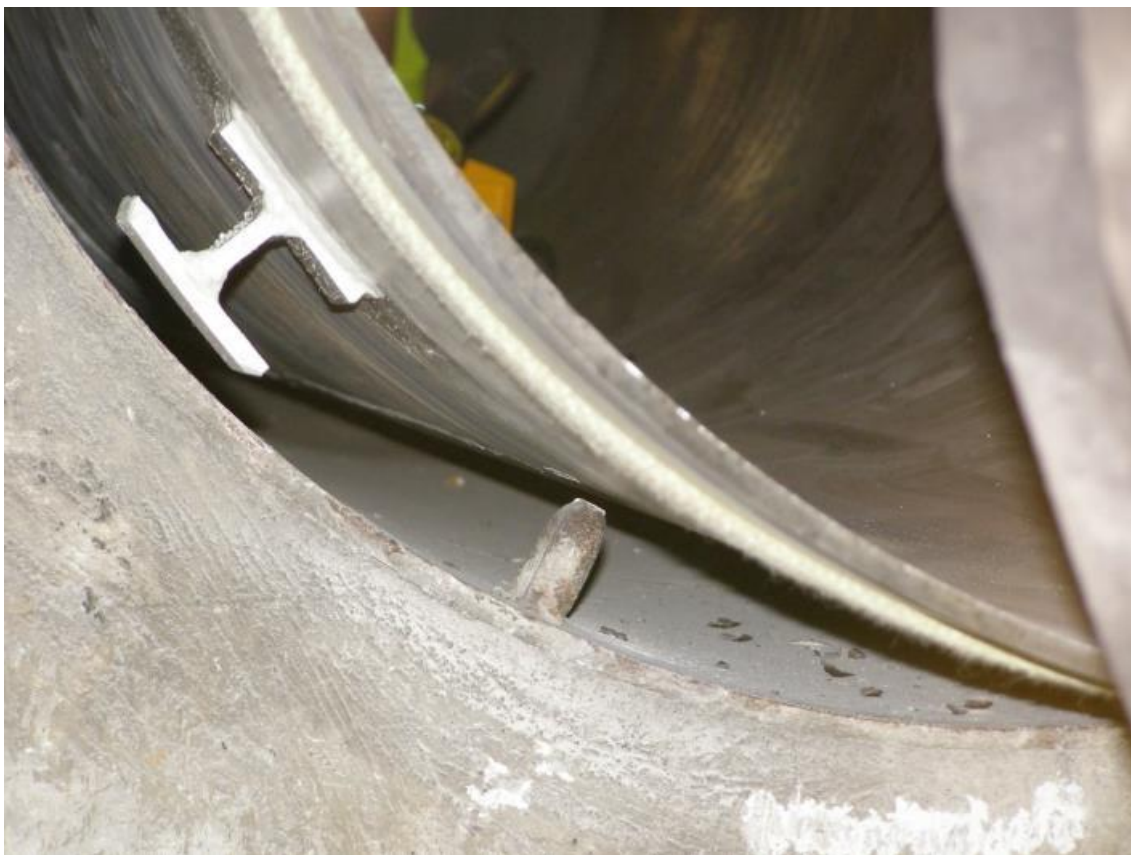
Obrázek č. 8: Detaily distančníků při posuvu trubky DN 1000 do chráničky DN 1200

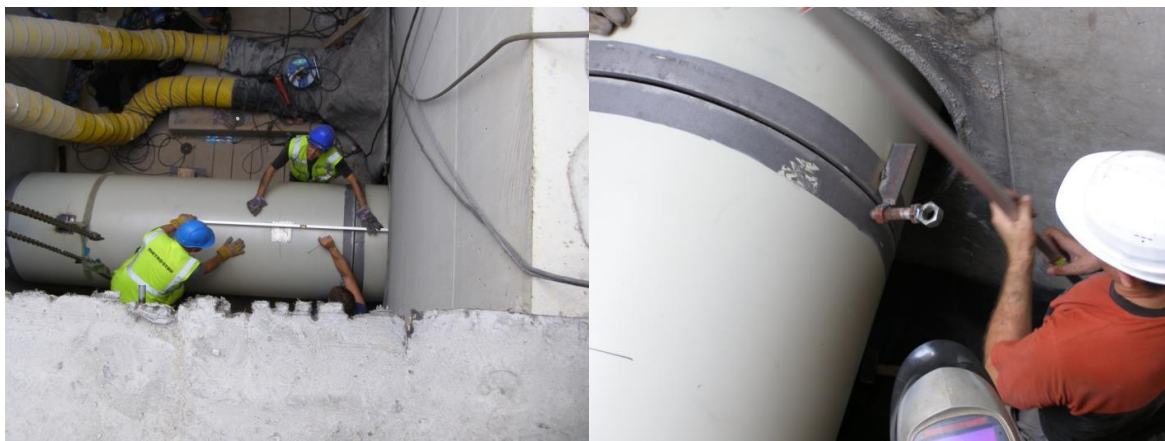
Obrázek č. 9: Rektifikace polohy navazujících trubek před realizací montážního svaru

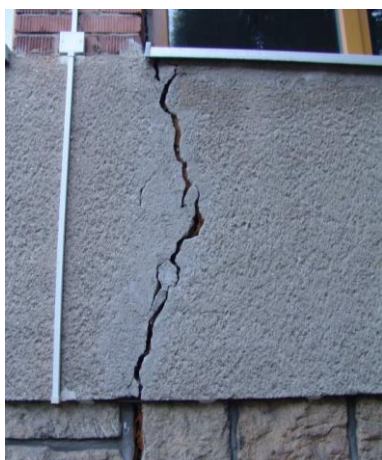
a) Typ poškození 1 a 2

Obrázek 3.: Vybrané příklady poškození – označení popsáno v textu výše

- **Typ poškození 1 (šikmá trhlinka v parapetním zdivu obvodové nosné stěny) a 2 (prosedání schodiště a trhliny ve schodišťovém zdivu).** Masivní poškození parapetního obvodového zdiva nosné stěny trhlinkou aktuální šířky až 20 mm na rozhraní podsklepené a nepodsklepené dispozice přístavby. Je dokumentováno také prosedání schodiště a trhliny ve schodišťovém zdivu. Nestabilizované základové poměry prokazuje skutečnost, že vestavěné plastové dveře vstupu do budovy od skleníků (instalovány v roce 2015) jsou již aktuálně neseřiditelné. Situace je dokumentována na Obr 3a.
