# KONFERENCE ZKOUŠENÍ A JAKOST VE STAVEBNICTVÍ

Sborník recenzovaných příspěvků 2019

Vysoké učení technické v Brně  
Fakulta stavební

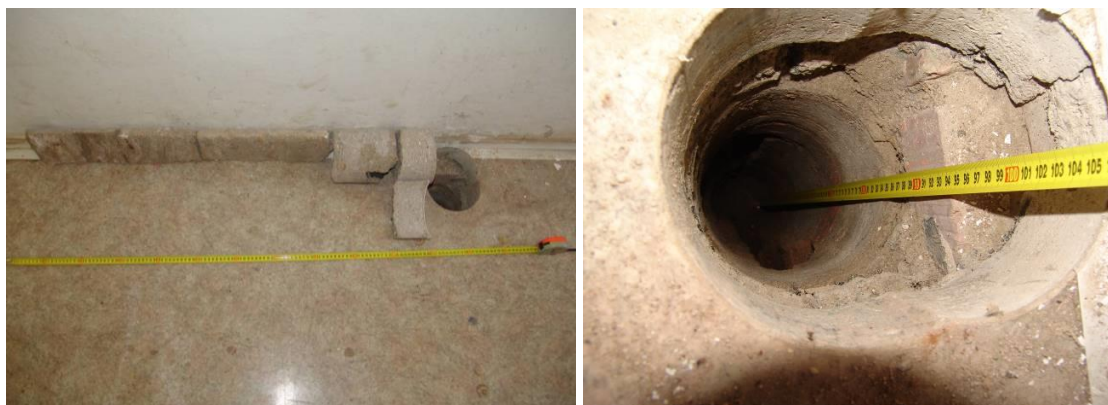
Obrázek 4.: Vrtaná sonda „B“ k základovým konstrukcím chodbové dělicí příčky.

Skladba podlah na rostlém terénu (resp. násypu) byla ověřena v chodbovém traktu ve vrtaných sondách s označením B, C, viz lokalizace polohy sond na Obr. 2 a fotodokumentace sond a skladby na Obr. 4 a 5. Pod nášlapnou vrstvou je 80 mm podlahového betonu, navazuje hydroizolace a pod ní 100 mm násypu. Pod násypem je stabilizační betonová deska celkové tloušťky cca 200 mm. Podlahové souvrství je uloženo na násypech. Z hlediska konstrukčního jsou základové konstrukce realizovány korektně pod vrstvami navážek v únosné sprašové zemině v hloubce 1,25 m pod úroveň nášlapných vrstev podlahy.

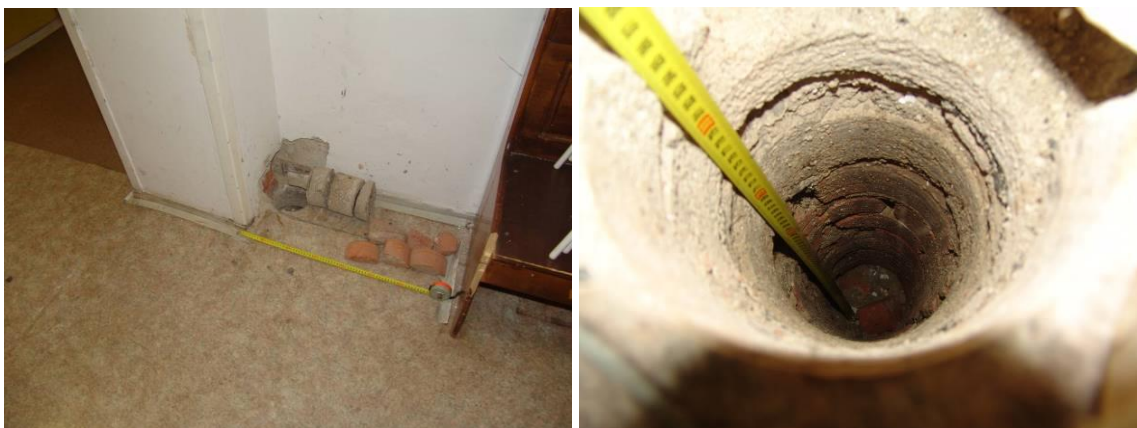
Obrázek 5.: Vrtaná sonda „C“ k základovým konstrukcím pilíře ztužujícího rámu příček a dělicí chodbové příčky.

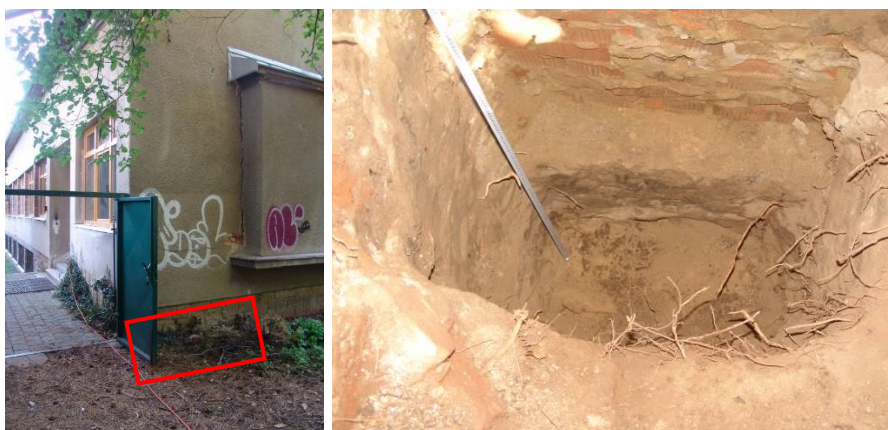
Obrázek 6.: Kopaná sonda „A“ k základovým konstrukcím obvodové štítové stěny s arkýřem v rohové části objektu přístavby.

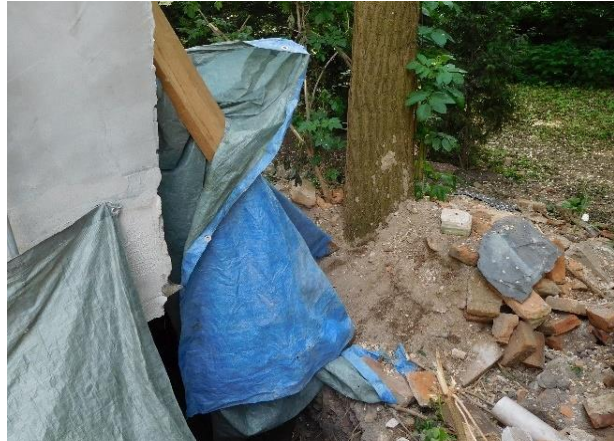
**Obr. 3** Základy nepříznivě ovlivněny kořeny stromů

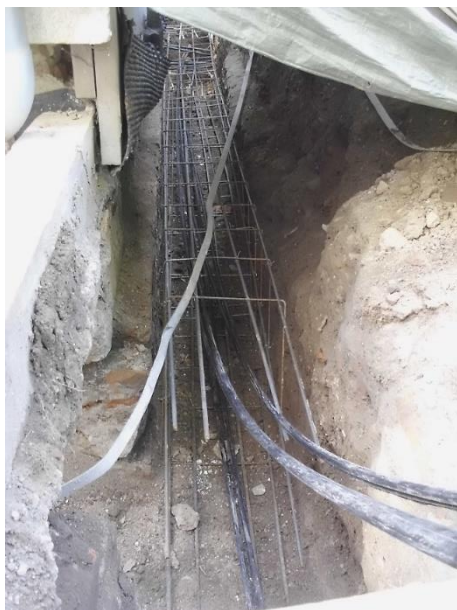
**Obr. 4** Příprava armokoše s protaženými předpínacími lany

Na základě závěrů inženýrskogeologického posudku byl zpracován statický návrh úprav Obr. 4 - 9.

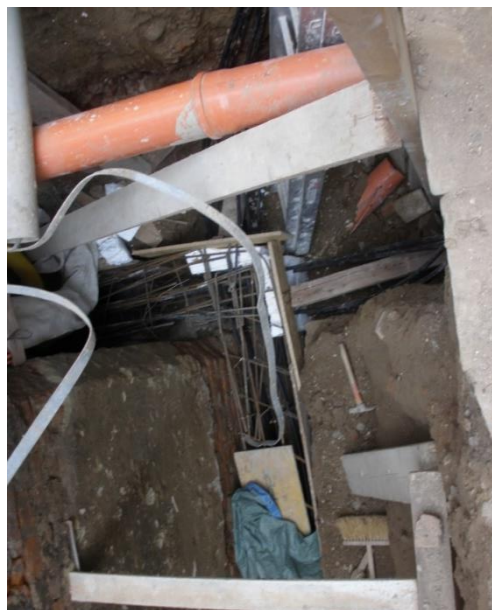
**Obr. 5** Uložení výztuže předpjatých základových pásů (příčný a podélný) na rohu objektu (hloubka základu cca 3,0 m pod terénem)

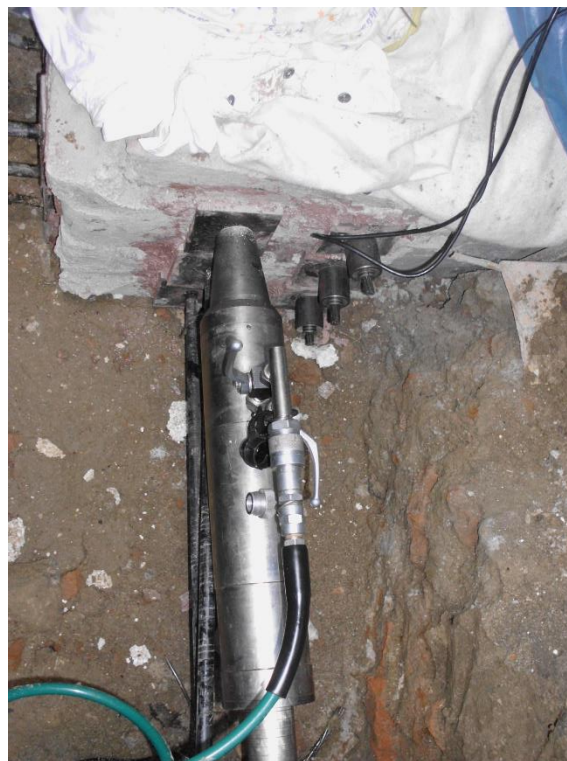
**Obr. 9** Detail postupného napínání šestice lan v nároží pomocí jednonarové pistole.

Nové obvodové základové pasy byly předepnuty šesticí monostrandů (*Obr. 8, 9*) v každém pasu, příčné vnitřní pasy, které současně bránily vybočování obvodových pásů na podélné straně, byly předepnuty dvojicí monostrandů v úseku schodišťového prostoru. Všechna lana byla napnuta na síly 200 kN. Předem byly provedeny úpravy terénu, staré základy byly povrchově opraveny a na podkladní beton byla položena konstrukční výztuž nových základových pásů.

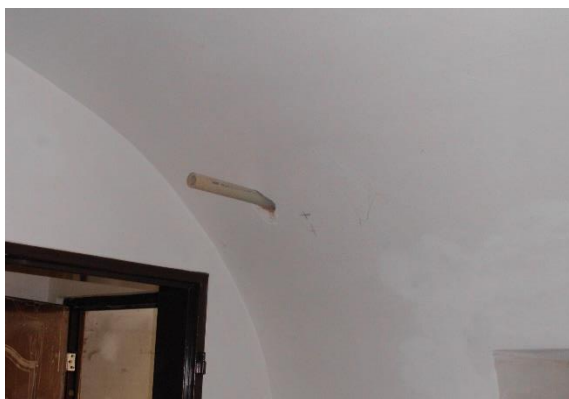
**Obr. 11** Provrtání kanálku pro vedení lana –  
pohled v interiéru

U sanovaného objektu byla výška lan od podlahy zvolena 2,15m, byl tedy umožněn volný průchod pod lanem a současně bylo táhlo kotveno v oblasti přibližné paty klenby. Kanálky se vrtaly profilu  $\varnothing$  40mm délky cca 1,05 m *Obr. 11, 13*. Při vrtacích pracích bylo náročné, ale nezbytné, dodržet sousost kanálků v protějších stěnách. Zhotovil se kanálek z jedné vnější strany a navazující kanálek se vyměřoval již v interiéru, odkud také bylo zahájeno vrtání. Při nedodržení sousosti by vznikaly radiální síly při napínání v místě zalomení lan, které by mohly způsobit v dotčené oblasti trhlinky ve zdivu.

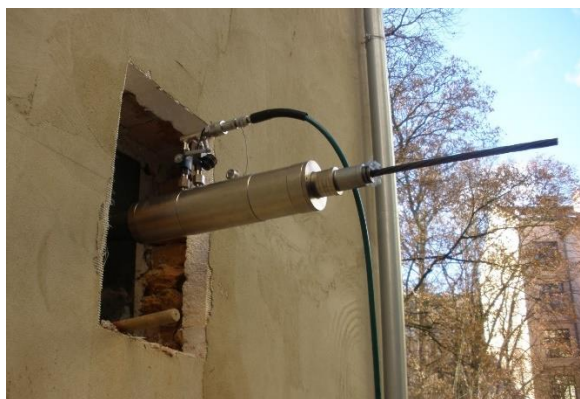
**Obr. 12** Osazení předpínacího lisu při  
napínání lana

Kotvení lan se provádělo ve sklípcích vysekaných ve zdivu z vnějšího líce se středem sklípku v ose vrtu. Před bouracími pracemi se odstranilo kontaktní zateplení. U vysekaných kotevních sklípků se dosedací plocha zarovnávala cementovou maltou (je vhodné do této malty vložit ústřížek svařované sítě 4/100-4/100); poté se přiložily roznášecí ocelové desky 350x450x25 mm. Vyšší tloušťka je dána kvalitou, respektive nekvalitou původního zdiva s ohledem na celkovou tuhost soustavy. Stejně tak je nutné prokázat velikost napětí pod roznášecí deskou od vnesené velikosti předpínací síly. Velikost napětí pod roznášecí deskou nepřekračuje 0,4 MPa při stanovené síle  $P = 60$  kN. Vzhledem ke kvalitě zdiva je to limitní hodnota pevnosti

zdiva v horizontálním směru. Samotné napínání se provádělo v krocích po 10 kN, vždy s prodlevou na kontrolu chování konstrukce. O předpínání se vedl protokol. *Obr. 12,*
