**Sborník recenzovaných přednášek
XXV. mezinárodního sympozia**

Sdružení pro sanace
betonových konstrukcí

ISBN 978-80-214-5193-3

13. – 15. 5. 2015

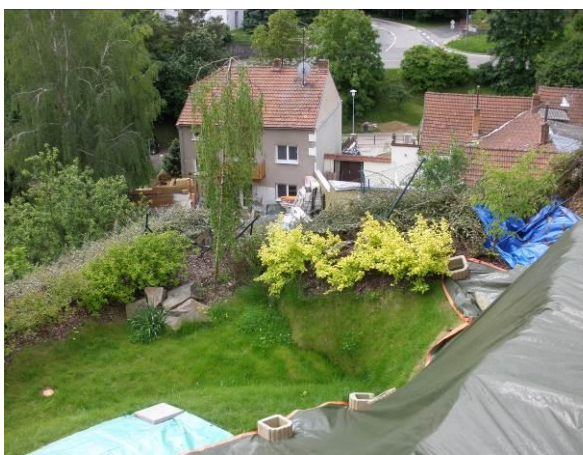
*Obr. 9: Zdeformovaný a pokleslý svah.
 Pohled shora - viz i Obr. 4.*

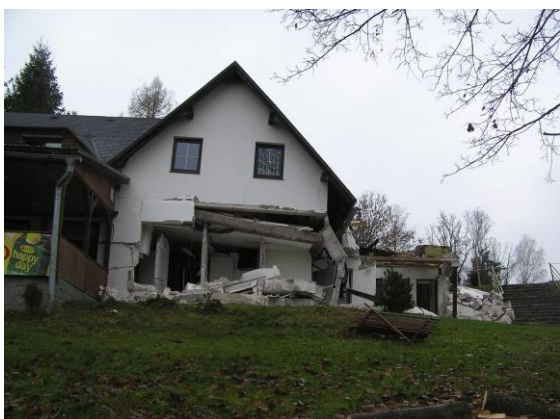
Obr. 3: Výbuch vytrhl a vyhodil kusy zdiva mimo stavbu.

Stavbu nebylo možné dále používat. Doporučeno bylo ji urychleně zbourat a nahradit novou stavbou.

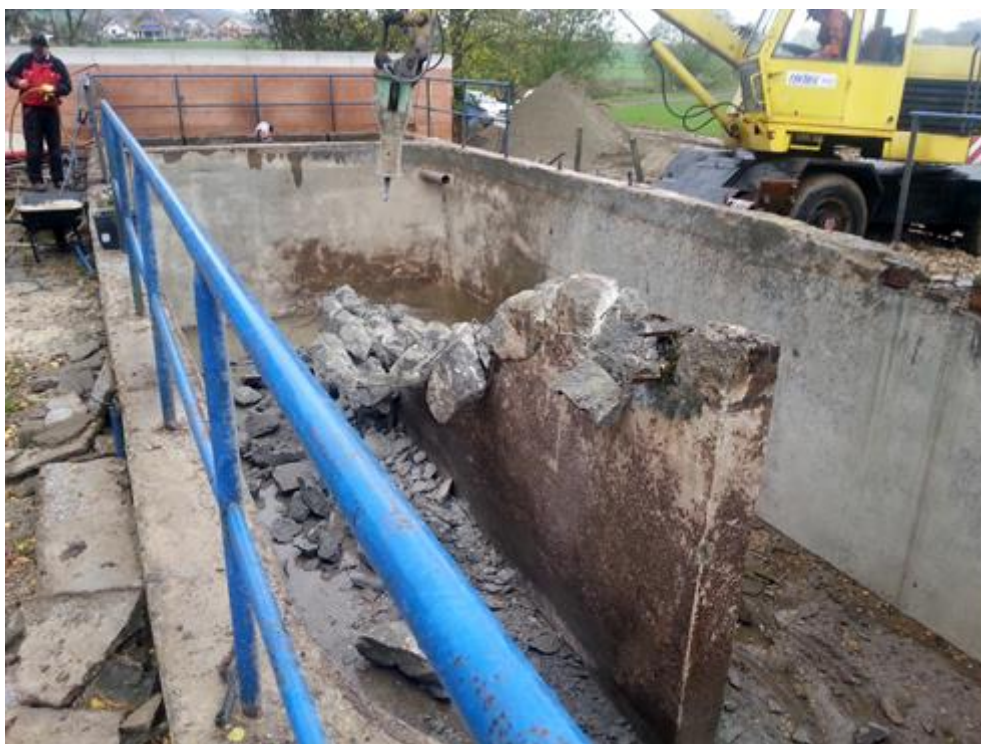
Obrázek 3.: Bourání dělící příčky v aktivační nádrži

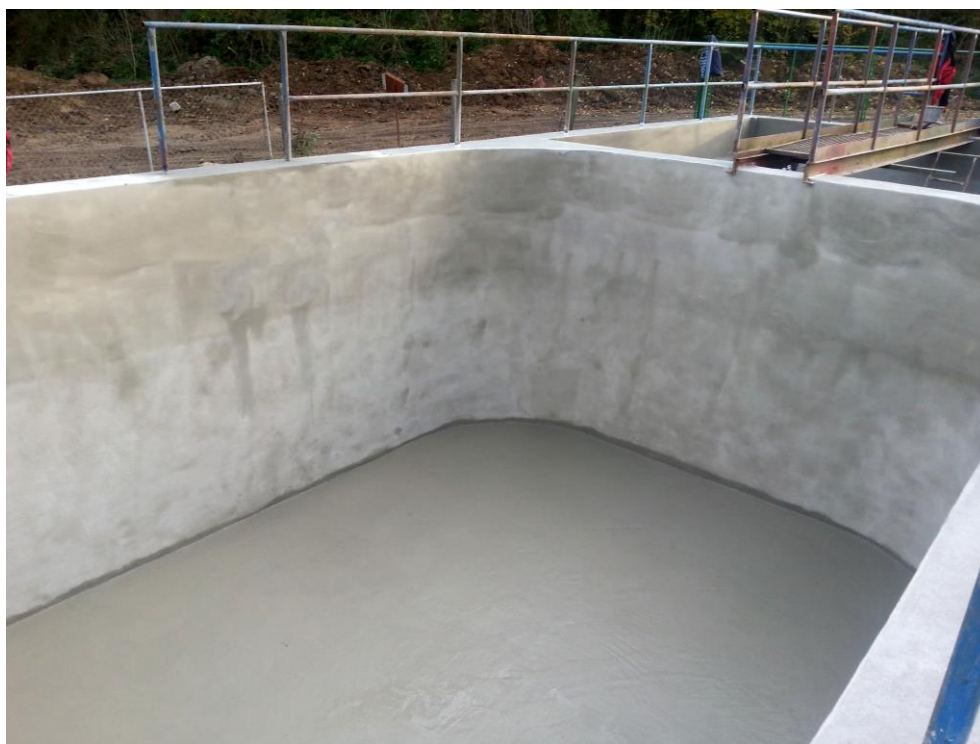
Obrázek 5.: Sanace aktivací nádrže

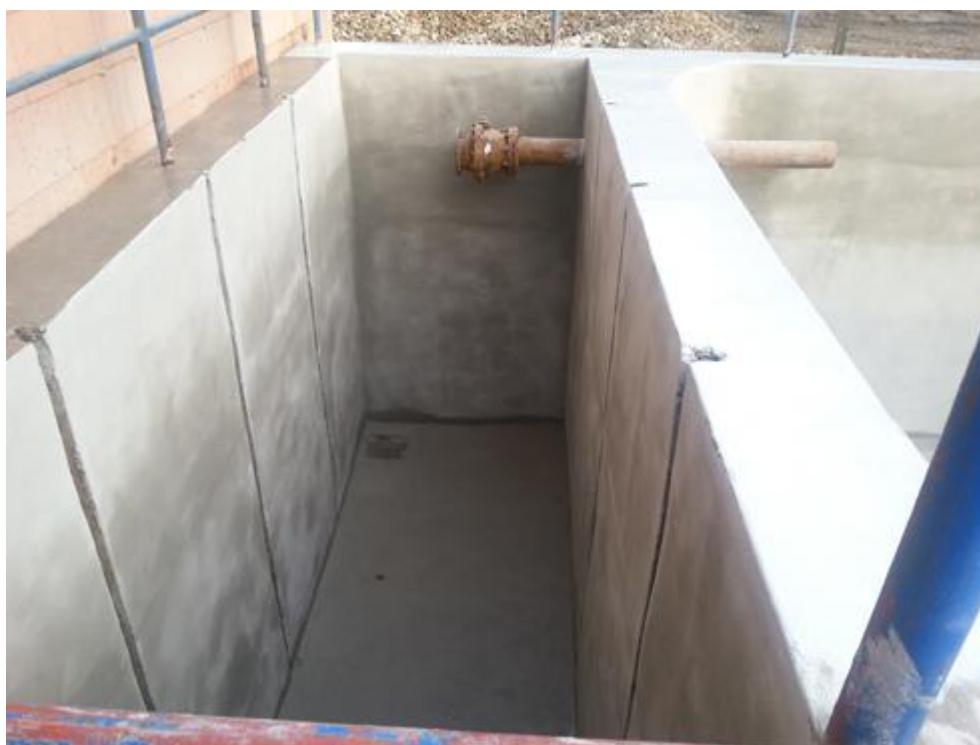
Obrázek 6.: Sanace selektoru

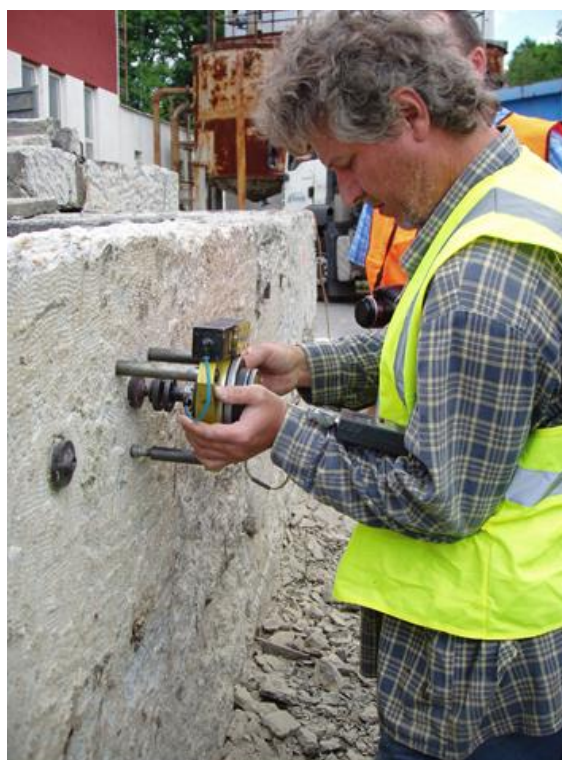
Obrázek 5.: Ověření kvality připravenosti podkladu za dohledu TDI a investora

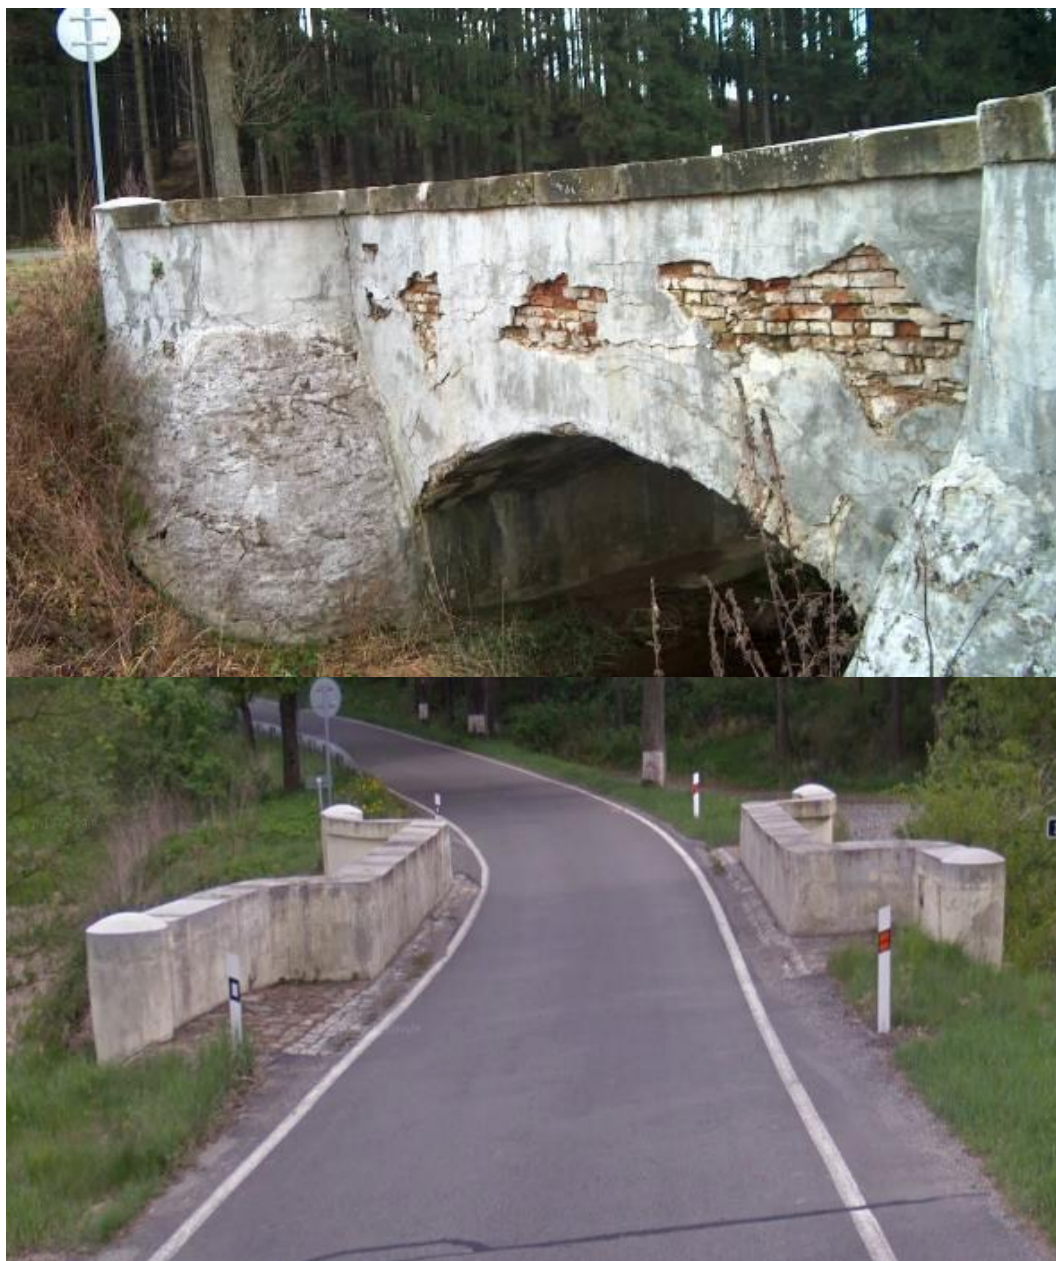
4.2. Most ev.č. 351-011 přes Skryšovský potok před městem Polná

Stavba se nachází mezi obcemi Brzkov a Polná. Most je tvořen kamennou přesýpanou klenbou s cihelnými parapety. Křídla jsou půdorysně odsunuta od linie parapetu na nosné konstrukci o 1,0-1,5 m a jsou zakončena kruhovými pilířky. Kamenná klenba měla vypadané a vyplavené spáry, odpadlou omítku a vykloněné, korodující parapety. Cihelné parapety hrozily zřícením.

Obrázek 2.: Most před opravou a 15 letpo opravě.

Objekt byl opravován tak, aby byl zachován jeho původní vzhled a rozměrové parametry. Oprava spočívala v zesílení, zaizolování a odvodnění klenby, přestavbě parapetních zídek, zainjektování smíšeného zdiva křídel a opěr, výměně omítky za trvanlivou sanační maltu, opravě a rozšíření zpevnění pod mostem. Zesílení kamenné klenby bylo i z důvodu přezdění parapetů voleno jako spřažená železobetonová skořepina.

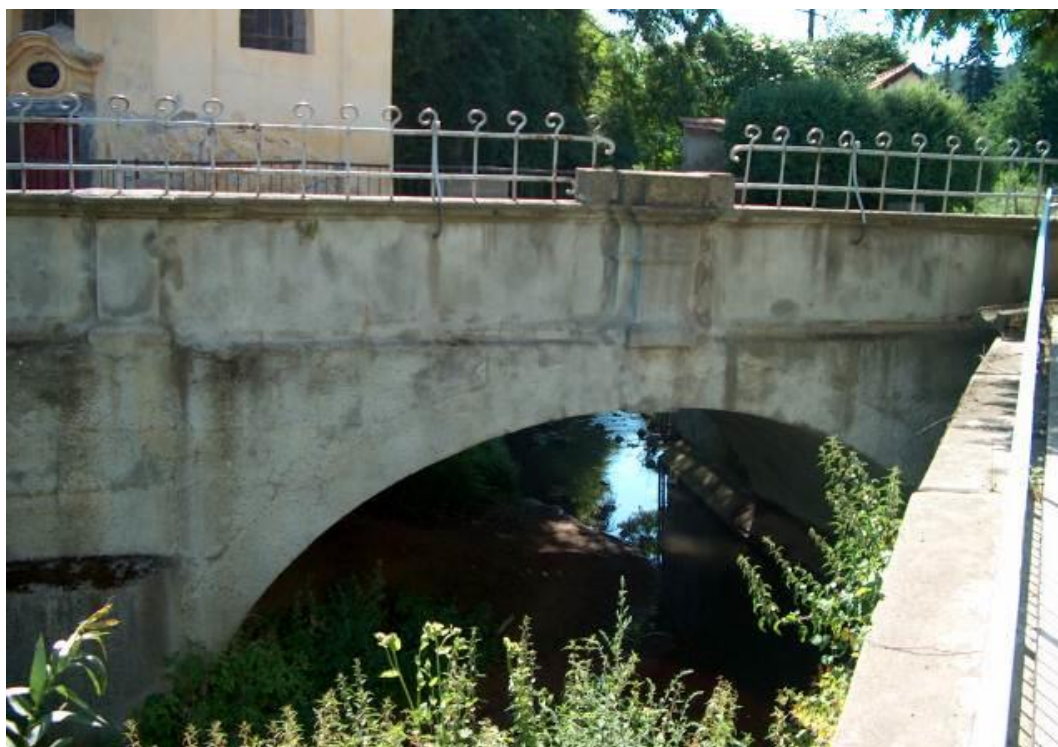
4.3. Most ev.č. 42821-1 v obci Velehrad

Důvodem opravy byl nevyhovující stavební stav stávajícího památkově chráněného barokního kamenného mostu způsobený průsaky a zamáčením pískovcového zdiva. Parapety byly nerovné, vyvrácené, poškozené po nárazu vozidel. Nosnou konstrukci tvoří pískovcová polokruhová klenba. Povrch klenby a čelních zdí byl opatřen necitlivě torkretovou omítkou.

Obrázek 3: Parapet na vtoku před opravou a po opravě

Průběh opravy - byla odstraněna vozovka včetně nadnásypu, torkretová omítky z klenby, čelních a nábrežních zdí. Kamenné zdivo bylo otryskáno vysokotlakým vodním paprskem 1500 bar. Původní parapetní zdi s barokními motivy na vtoku včetně kovového zábradlí byly zrestaurovány Acad. sochařem. Parapetní zdi byly staticky zajištěny proti vyklánění předpjatými táhly s protikorozní ochranou. Na obnovený nadnásyp byla uložena žlb. deska, založená za patami-podklad pro „celoplošnou“ izolaci, odlehčení klenby. Dále byla vydlážděna vozovka i odrazný proužek kostkovou dlažbou do cementového lože. Kamenná klenba, parapetní zdi mimo ozdobné prvky a přilehlé nábrežní zdi byly vyspárovány. Následně byla provedena zpevňující cementová a izolační gelová injektáž. Kamenný líc kleneb, parapetních i restaurovaných nábrežních zdí byl naimpregnován bezbarvými zpevňujícími vodovzdornými roztoky proti větrání kamenného zdiva.

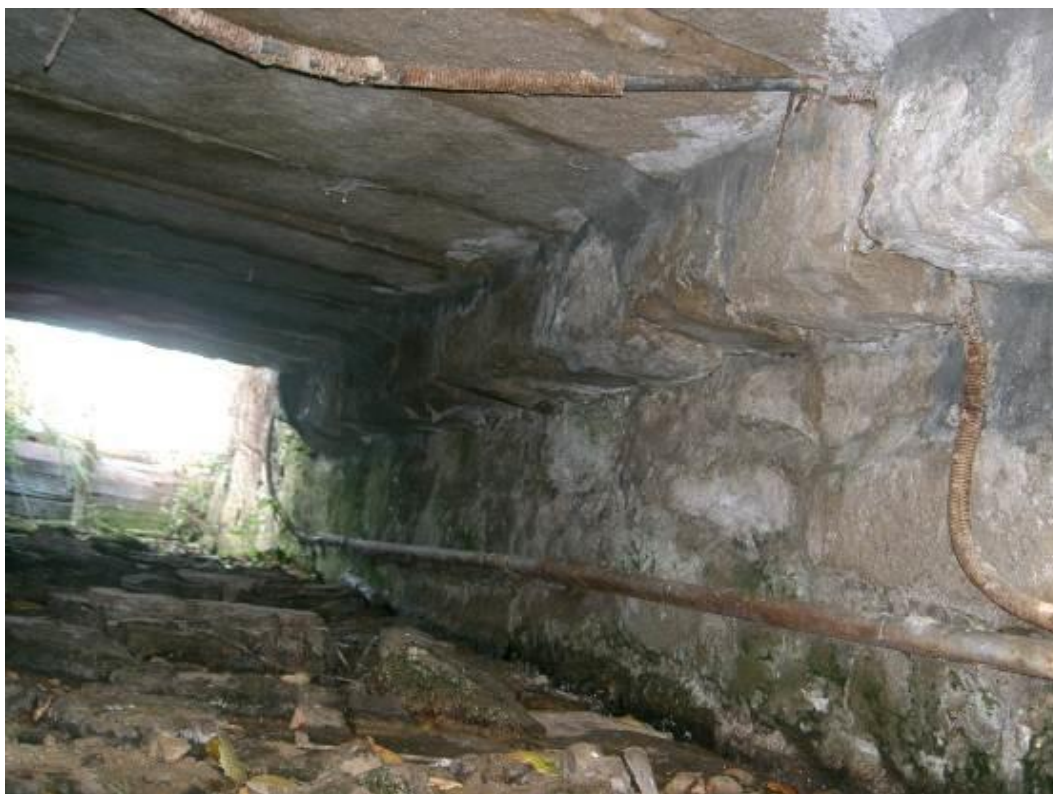
4.6. Most ev.č. 133-003 před obcí Těšenov

Projekt řešil rekonstrukci mostu ev. č. 133-003 v obci Těšenov v okrese Pelhřimov. Objekt měl malou zatížitelnost a nevyhovující šířkové parametry. Nosnou konstrukci tvoří kamenné desky. U kamene není definovaná pevnost v tahu za ohybu, most by tedy měl mít zatížitelnost nulovou. Objekt však sloužil bez větších poruch 112 let. Most tvoří svou k-cí ojedinělou technickou památku. Bylo rozhodnuto stávající objekt nedemolovat, ale sanovat tak, aby stávající nosná konstrukce i spodní stavba byla zachována s tím, že nosná konstrukce bude suplována železobetonovou rozšířenou mostovkovou deskou, jež nebude s původními kamennými deskami spolupůsobit. Na takovémto „mostě nad mostem“ pak byla zřízena klasická úprava mostního svršku dle stávajících rezortních předpisů – viz foto.

Obrázek 6.: Pohled na opěry a podhled nosné k-ce a most po opravě-současný stav
