Sborník recenzovaných přednášek

**27. MEZINÁRODNÍHO SYMPOZIA SANACE 2017**

18. - 19. 5. 2017

ISBN 978-80-214-5499-6

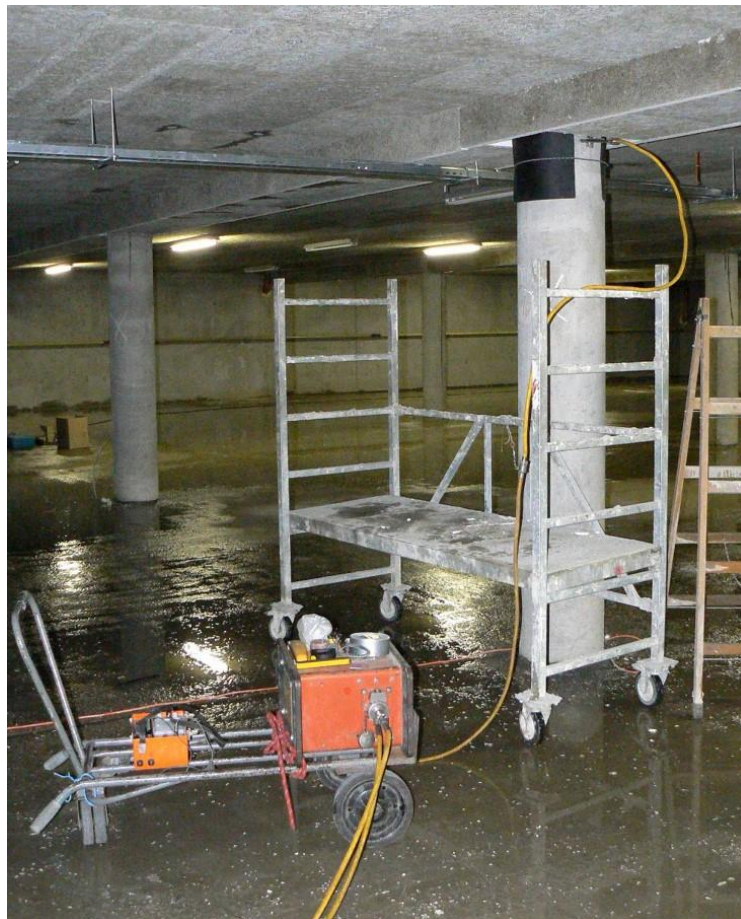
Příkladem záměrného vytvoření vady, s důvěrou, že ji nikdo nezjistí, případně neprokáže, je případ stavby multifunkčního centra. Konstrukce byla řešená jako železobetonový skelet, kde na monolitické sloupy jsou nasazeny prefabrikované vazníky. Každý sloup obsahoval 8 prutů hlavní nosné výztuže, z nichž čtyři měly být protaženy otvory v průvlastku a na ně napojen sloup ve vyšším podlaží. Při rozměrování konstrukce došlo k chybě, kdy některé sloupy byly umístěny tak, že jejich výztuž se nacházela mimo otvory v průvlastcích. Stavební dozor investora vznesl podezření na fakt, že prováděcí firma vyřešila záležitost tak, že výztuž sloupů zakrátila, průvlastky usadila natupo bez provázání, a o patro výš vytvořila zdání, že je vše v pořádku tak, že do otvorů v průvlastcích vsadila krátké kusy výztuže, tvořící kamufláž celého problému. Opět vznikla domněnka, že oprávněnost podezření stavebního dozoru nelze prokázat. Byla provedena radiografie horní partie sloupů v 1. PP, která jednoznačně odhalila, že všechny výztuže sloupů jsou ukončeny pod průvlastkem (viz obrázky 3. a 4.)

*Obrázek 3.: Provádění radiografie vrcholové partie sloupů v 1. PP. Dobře patrný kryt se zářičem Co60, žlutá výsuvná hadice pro zářič a radiografický film na bočním líci sloupů.*

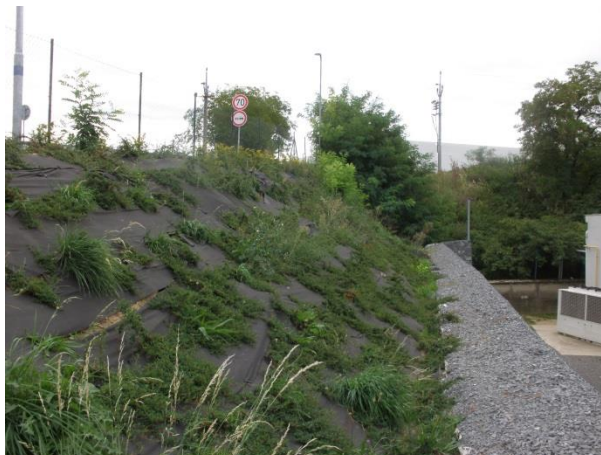
Obrázek 3.: Svah za zdí, povrch kryt fólií.

Pokrytí svahu bylo navíc zajištěno fólií, takže povrchová voda stékala po delší dobu přímo za rub zdi (viz Obrázek 2.). Již brzy po realizaci zdi (2007) vznikly obavy, zda zeď nebude ohrožena problémy se stabilitou svahu. Tato domněnka se v čase do jisté míry potvrdila, neboť brzy došlo k mírným posuvům a poklesům jednotlivých gabionů. Gabionová stěna se nachází přímo v oblasti poklesové kotliny – Obrázek 1, a může docházet k poklesu a případně k rozevření základové spáry, jak je uvedeno na Obrázek 1a, b.

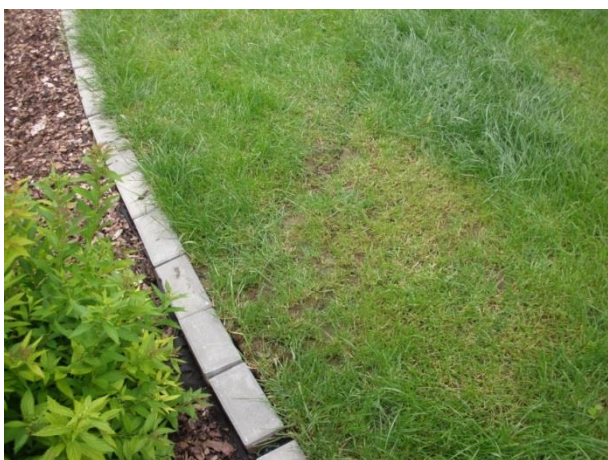
*Obrázek 9.: Odtrhy v terénu za zdí.*

Prostor hlinišť byl později zavezen různorodou navázkou a překryt zeminou - došlo tak k významnému zhodnocení lokality, ale i ke snížení stupně stability původního svahu, tvořeného navázkami. Na podkladě provedených šetření, zejména geofyzikálního proměření sesuvu bylo zřejmé, že do oblasti zdi a domu zasahuje tahová zóna, vázaná na odlučnou oblast sesuvu. V zóně se vyskytují tahová napětí, která způsobují poruchy zdi a základového zdiva domu (Obrázek 9.).

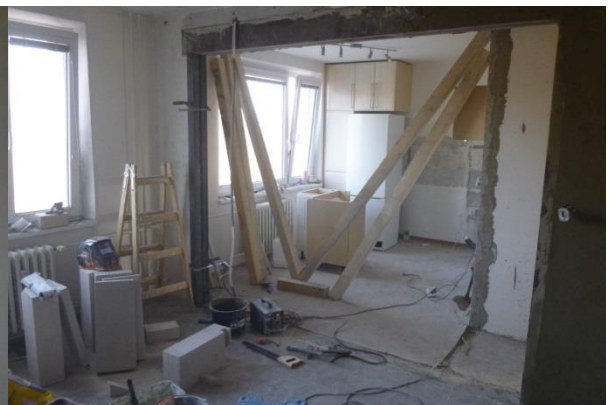
Obrázek 6.: Otvor byl proto projektu poněkud zvětšen

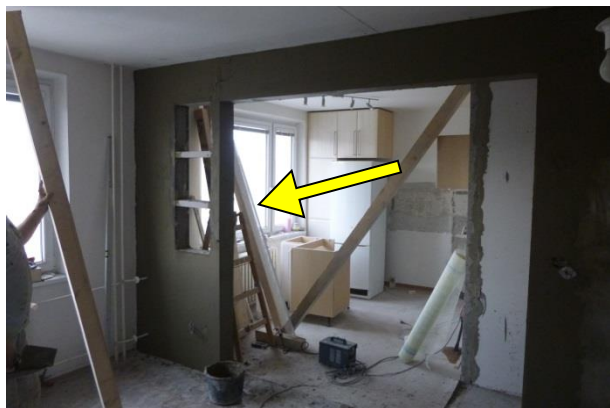
Obrázek 7.: Úprava interiéru (s další neočekávanou úpravou majitele bytu – šipka)

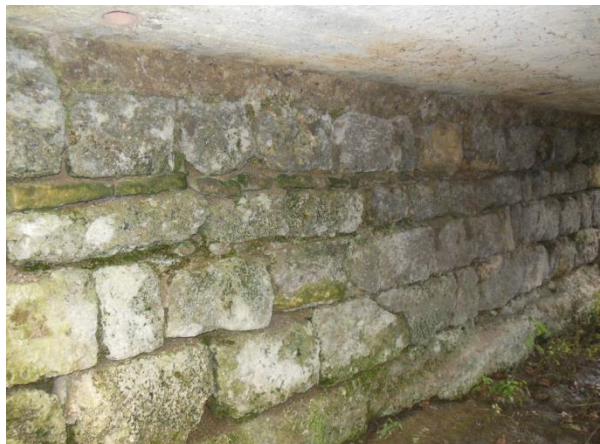
Obr. 2: Kamenná opěra, NK betonová deska

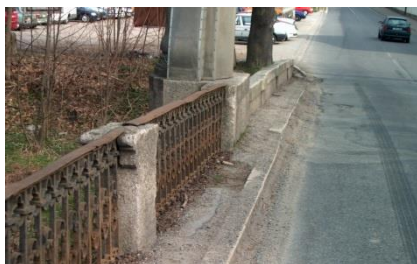
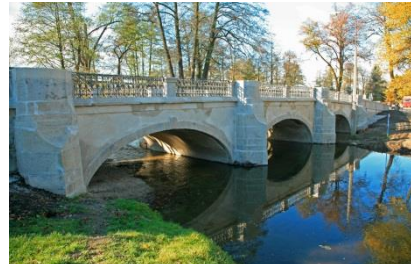
Most ev.č. 37-048 Žďár nad Sázavou. Most byl zasažen dlouhodobým zatékáním do nosné konstrukce, degradací svršku včetně zábradlí a obrub, velmi se vykláněly čelní zdi křídel. Byla provedena injektáž, výměna mostního svršku včetně kamenicky ztvárněných nových čelních zdí a uměleckým kovářem zhotoveného zábradlí. Obruby a odrazný proužek je kamenný. Vozovka na silnici I. třídy byla povolena jako klasická živičná. Detaily ilustrují obrázky 13-15.

Obr. 13: Detail svršku před opravou Obr. 14: Nové zábradlí Obr. 15: Restaurované čelo bez soch

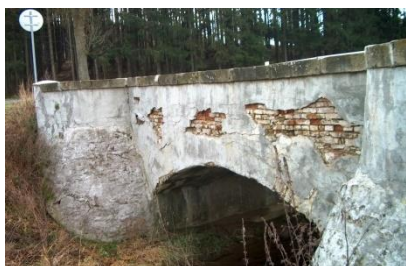
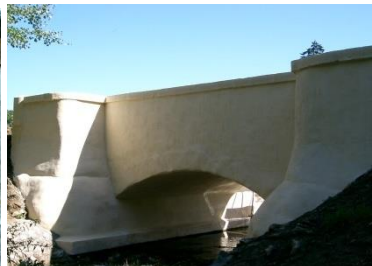
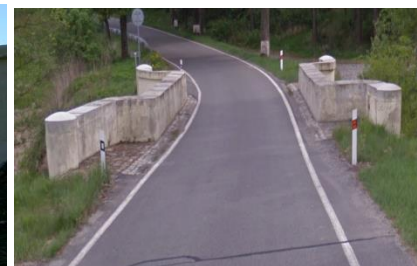
Obr. 16: Pohled na čelo před opravou Obr. 17: Čelo s novou omítkou Obr. 18: Pohled po vozovce

Most ev.č. 351-011 před městem Polná. Jedná se o zděnou cihelnou klenbu. Cílem opravy bylo most zaizolovat, obnovit původní vápennou omítku a chodníky dlážděné drobnou kamennou kostkou. Na mostě byla obnovena živičná vozovka. Funkci zábradlí tvoří parapetní zídky. Jejich malá, nenormová výška byla zachována. Vrch zídek byl opatřen původními kamennými deskami či jejich replikami (obr. 16-18)

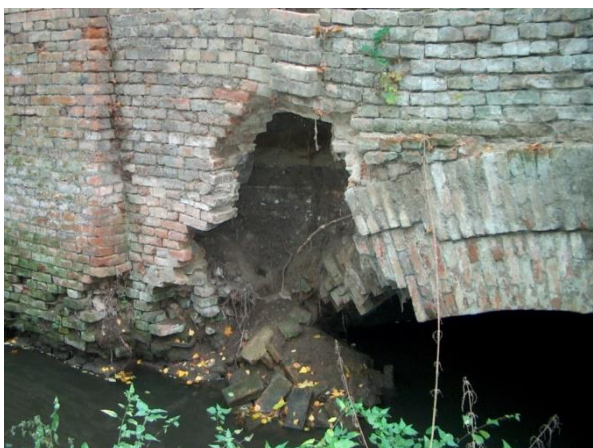
Most má jedno pole, nosnou konstrukcí je cihelná eliptická klenba, jež přechází v dolní části do krátkého kamenného dřívku a základu. Tloušťka cihelné části je 750 mm, cihly jsou přepalované, vyzděné na vápennou maltu. Vozovka je živičná, její tloušťka včetně nadnásypu ve vrcholu klenby je 720 mm. V časovém řádu týdnů nastala tristní závada v patě cihelné části, kde podél rubu čelní zdi zatékala voda (vyplavování malty) a vinou mrazových cyklů došlo k posunům čelní zdi i s pásem klenby pod ní. Právě v tomto místě se objevila kaverna, v pohledu délky 1,8 a výšky 1,50 m, tato se táhla v příčném směru asi do vzdálenosti 1 m, kde se objevila přidružená porucha 0,9 x 0,7 m, tentokrát jen do 2/3 tloušťky klenby. V důsledku toho došlo k lokálnímu poklesu čelní zdi (viz obr. 19). Patrně aktivací klenbového účinku pásu zdi nad kavernou nedošlo k havárii celé konstrukce min. do 2 m v příčném směru. Bylo nezbytně nutno klenbu v místě kaverny okamžitě rozepřít (suplovat chybějící patní část). Poté byla provedena plomba ze samozhutnitelného betonu a líc byl dozděn tak, že původní závada není takřka poznat – viz obr. 20.

Obr.19: Pohled na vtok po havárii

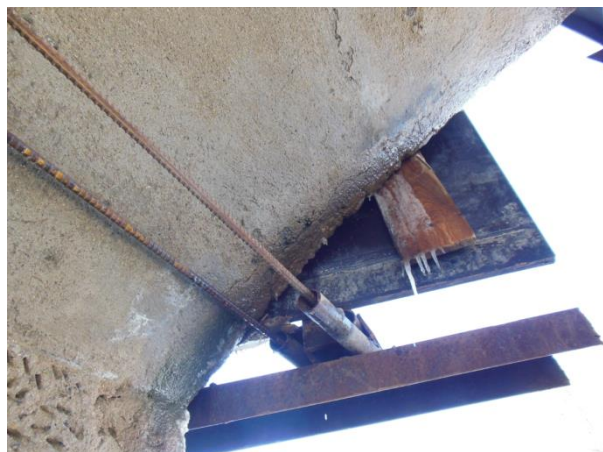
Obr. 24:Detail táhla

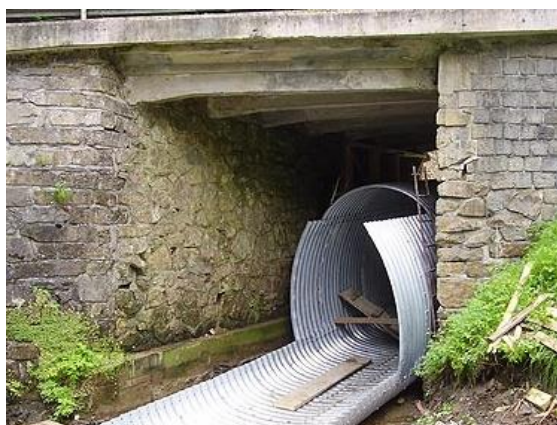
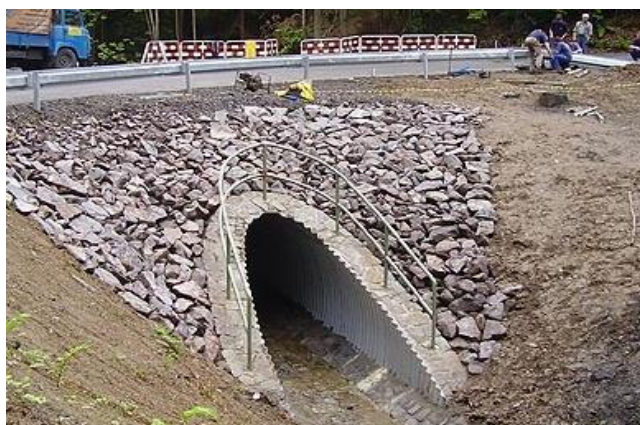
Obr. 27: Vkládání flexibilní k-ce do mostního otvoru      Obr. 28: Dokončený most

V průběhu jednoho dne nastala havárie mostu s kamennou spodní stavbou a trémovou žlb. konstrukcí. Za pěkně vyspárovanými líci opěr byla nesoudržná směs písku, hlíny a původních kamenů opěry. Před havárií by prohlídkář označil stav mostu jako dobrý-III. Okamžitě byla provedena výdřeva, suplující podepření ½ NK. Přes havarovanou část bylo na vozovku instalováno mostní provizorium a DIO. Bylo rozhodnuto, že se do mostního otvoru smontuje flexibilní NK typu Tubosider. Po osazení trouby a provedení dlažeb byla vybourána NK i křídla a most je veden jako přesypaná konstrukce. Stav po havárii, při montáži a hotový most prezentují obr. 25-28.

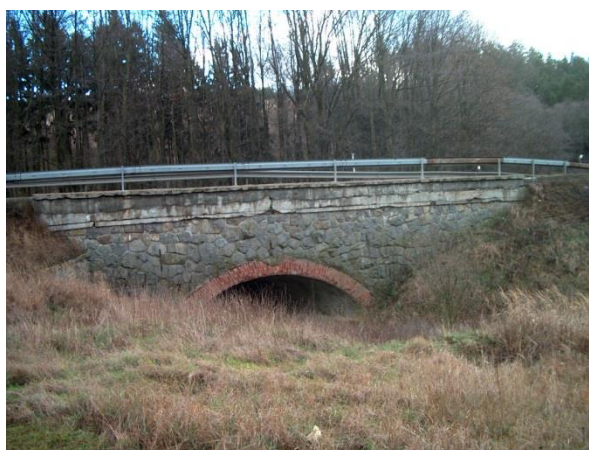
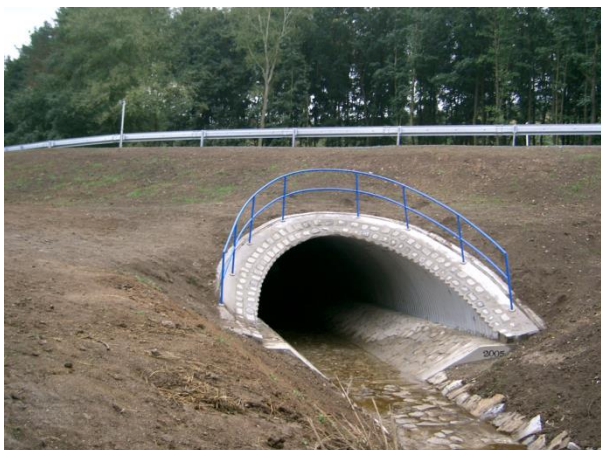
Obr. 29: Původní stav mostu před rekonstrukcí      Obr. 30: Dokončený most

V případě velmi přesypaného zděného mostu s havarijnými křídly a špatnou cihlovou klenbou byla klenba ponechána, do ní vložena trouba Tubosider, byl částečně odbourán vrch křídel. Mezera mezi původní a novou k-cí byla zafoukána popílkobetonem. Původní a nový stav viz obr. 29, 30.

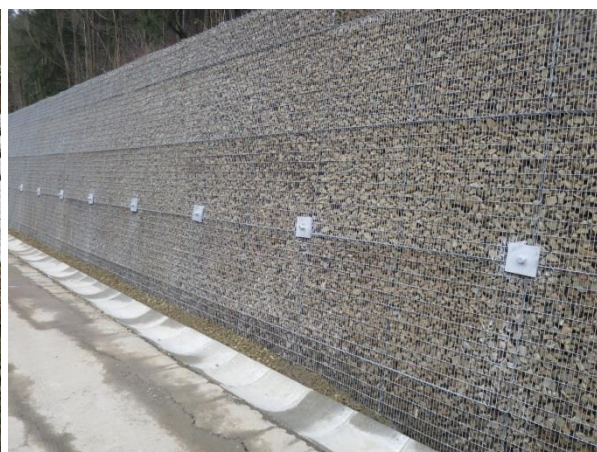
Obr. 32: Dokončený most

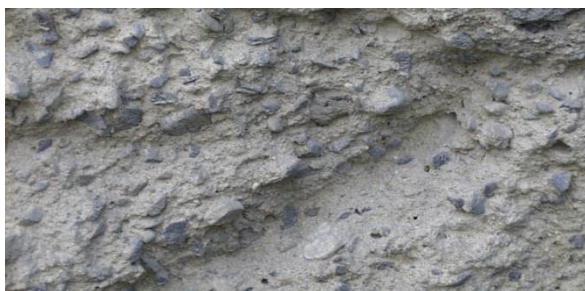
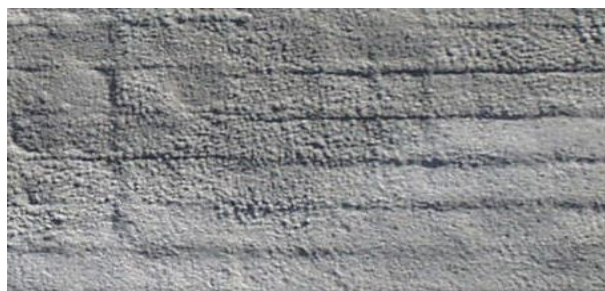
Obr.33: Povrch po otryskání VVP

Obr. 34: Pohled na 1. vrstvu torkretu

Jedná se o objekty, kdy je demolice obtížná či takřka nemožná z důvodu vedení objízdných tras, není možno vedle instalovat mostní provizorium. Betonové opěry či křídla jsou tlustá zpravidla přes 1 m, a byť jsou na povrchu zkorodovaná, jistě nebudou příčinou kolapsu mostu či zdi jako celku. Jsou z betonu bývalé značky B 105, 135, 170, dnes třídy C 8/10 až C 12/15 (dle současných předpisů nepřipustných pro staticky zatížené betonové k-ce mostů a zdí). Přesto se dají sanovat. Ne však klasickými sanačními hmotami, aplikovanými hned na líc, protože zde není požadovaná přídržnost 0,8-1,5 MP, ale stříkaným betonem (torkretem). Po otryskání vysokotlakým vodním paprskem-VVP (zde nejít nad 1500 bar) jsou líce po cca 2 dny syceny vodou, aby mohla být aplikována krystalizační hmota typu XYPEX, jež pronikne do betonu, dostává se do reakce s ještě nezhydratovanými zrny cementu a svou rozpínavostí zatěsňuje líc proti ataku vody z rubu. Poté se povrch zbaví šlemy, nakotví se KARI síť a provede min. 80 mm vrstva stříkaného betonu. V případě dalších vrstev torkretu musí být síť  $\Phi 6$  100/100 mm na každých 50 mm stříkané vrstvy. Povrch umějí firmy brzy po aplikaci srovnat zednickým způsobem hladítky, případné nerovnosti mohou být srovnány finální stěrkou. Následuje ochranný barevně tónovaný nátěr betonu, nejlépe barvou blízkou přirozenému vzhledu betonu. Příklad takové sanace viz obr. 33 - 36.

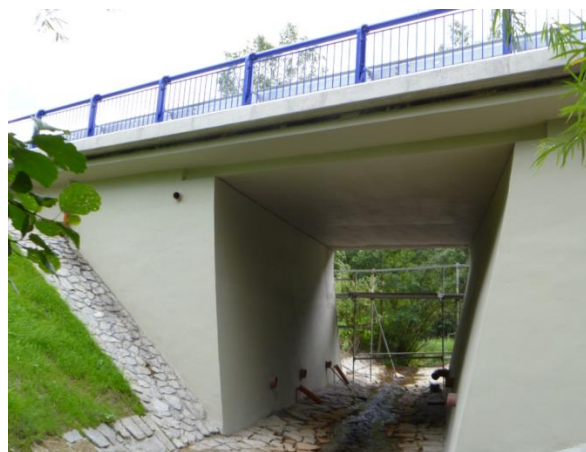
Obr. 36: Po sanaci

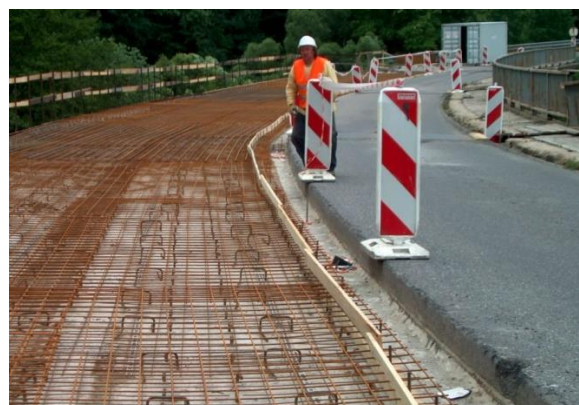
Obr. 38: Spřahovací prvky, výztuž KARI (oprava po ½)

Jsou to objekty, kdy je spodní stavba z prostého betonu či železobetonu, NK ze železobetonu či předpjatého betonu (zde pozor-musí být diagnostikou potvrzeno funkční a trvanlivé předpětí), kdy odtrhové zkoušky potvrdí, že je možno líc betonových konstrukcí opatřit klasickou sanační skladbou. U staticky neaktivních částí musí být min. odtrhová pevnost 0,8 – 1,0 MPa, u nosných částí 1,5 MPa. Beton je otryskán VVP tlakem min. 1500 bar, u předpjatých nosníků z betonu C 30/37 a výše 2300 bar. Následuje antikoroziční nátěr na vyhrzlé vložky betonářské oceli, spojovací můstek, sanační malta tl. 10-40 mm, finální stěrka a sjednocující ochranný nátěr (barva blízká původnímu betonu). Mostní svršek je odstrojen až na povrch NK. Jsou instalovány spřahovací prvky v případě spřahované desky či spojovací trny spádového betonu. Jsou osazeny odvodňovače klasické i izolace, mostní závěry. Povrch desky je obrokován, očištěn, je aplikována pečetící vrstva, kotevně-impregnační či jen penetrační nátěr (dle významu a zatížení komunikace), izolace z natavovaných pásů lepenky či izolace stříkaná, jsou vybetonovány nové římsy z betonu odolného proti střídání mrazových cyklů, je položena ochrana izolace a obrusná vrstva vozovky. Na římsy je instalováno mostní zábradlí, zábradelní svodidlo či obé. Samozřejmostí takovéto opravy jsou i úpravy terénu pod mostem - zřízení kamenných skluzů, patek, rekultivační zásahy, osetí trávou apod. – viz obr. 37-44). V případě, že je nutno vyměnit i ložiska je nutno NK přizvednout, odstranit stávající a instalovat ložiska nová, konstrukci spustit tak, aby byla všechna ložiska „v akci.“

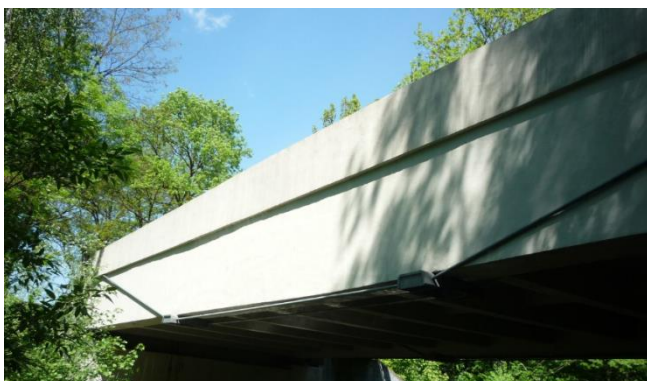
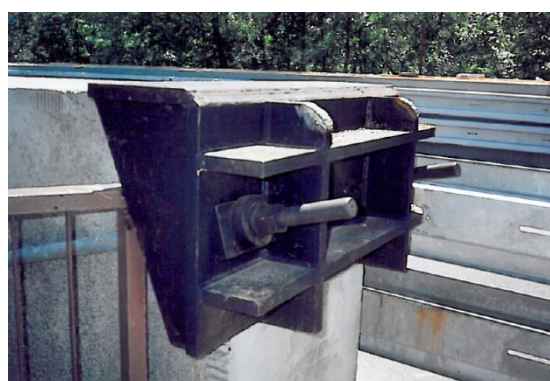
Obr.56: Volné kabely –sanace komorového mostu

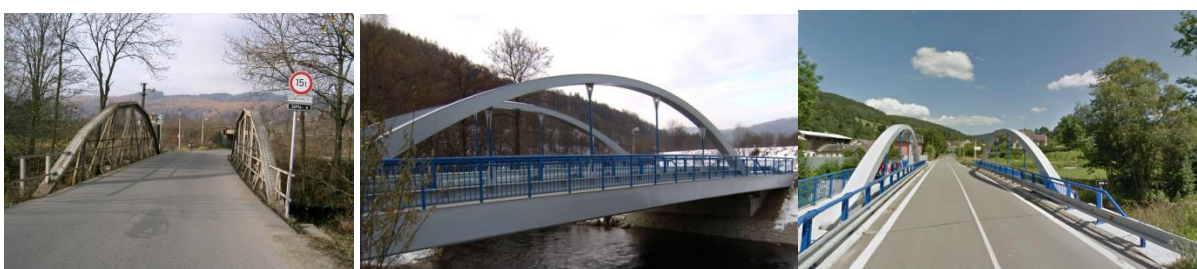
Obr. 74: Ocelový Langerův trám Obr. 75: Ocelobetonový „Langer“ Obr. 76: Pohled po vozovce

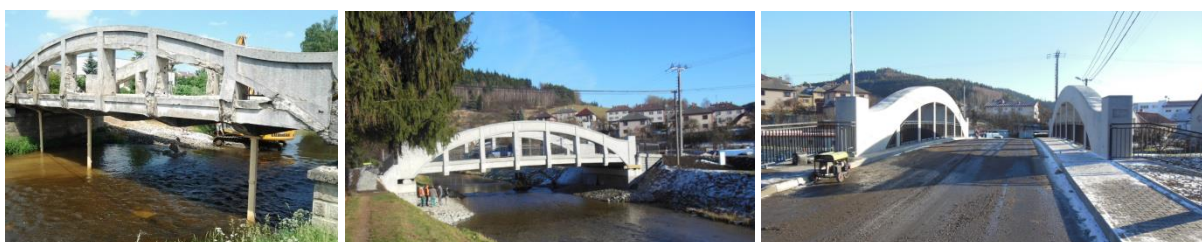
Obr. 80: Oblouk se spodní mostovkou Obr. 81: Věrná kopie (přání NPÚ)

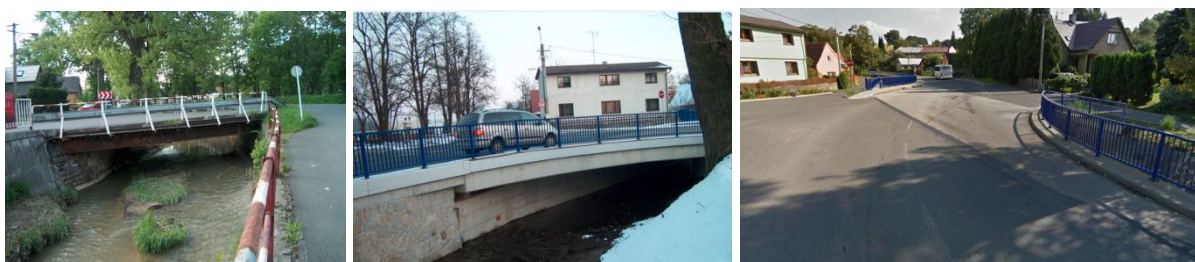
Obr.83: Zkorodovaný, úzký, malý poloměr Obr.84:ŽLB deska, půdorys křižovatky
